# U-Car Grading Report

| รุ่น | NISSAN NAVARA 2.5 SMARTCAB | | |
| รุ่นปี | 2019 | เลขไมล์ | 49,602กม. |

| วันที่ตรวจสอบ | 2020/8/11 |

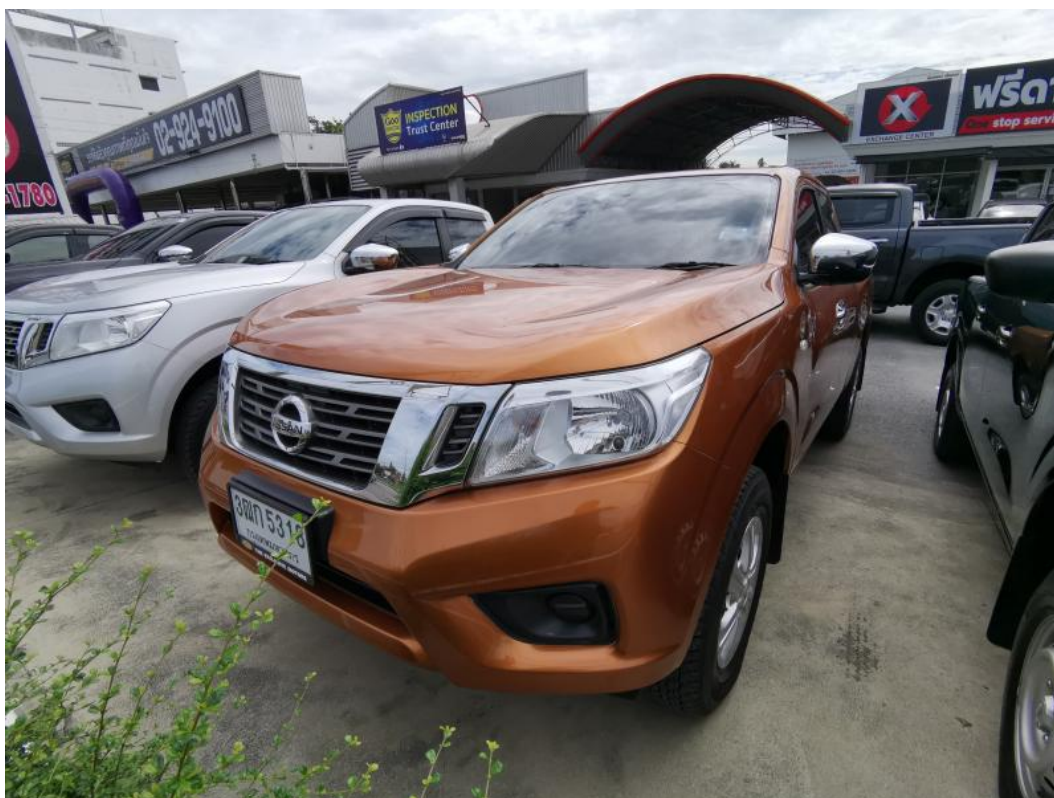
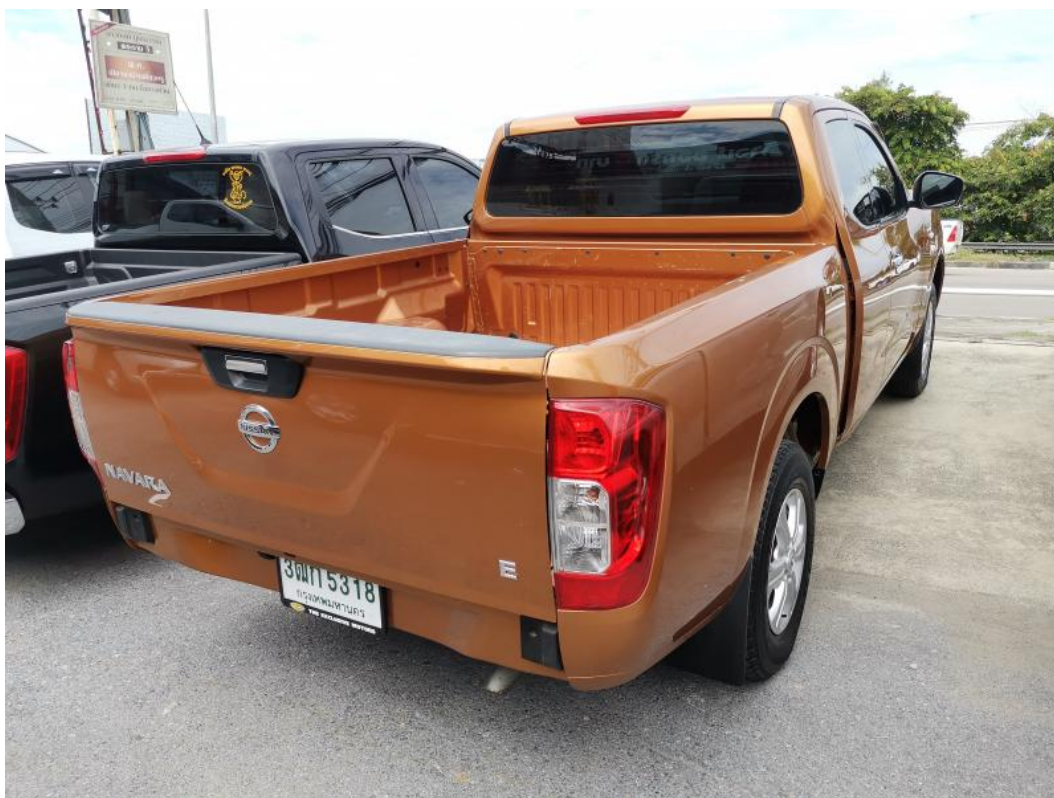
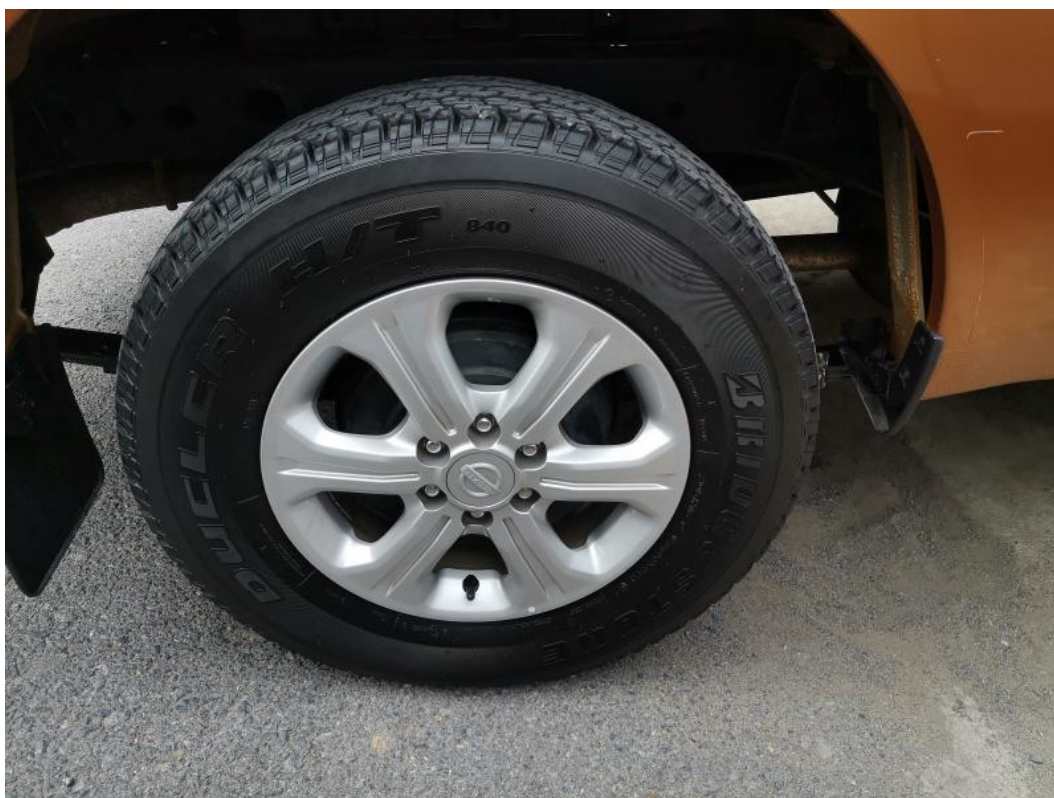
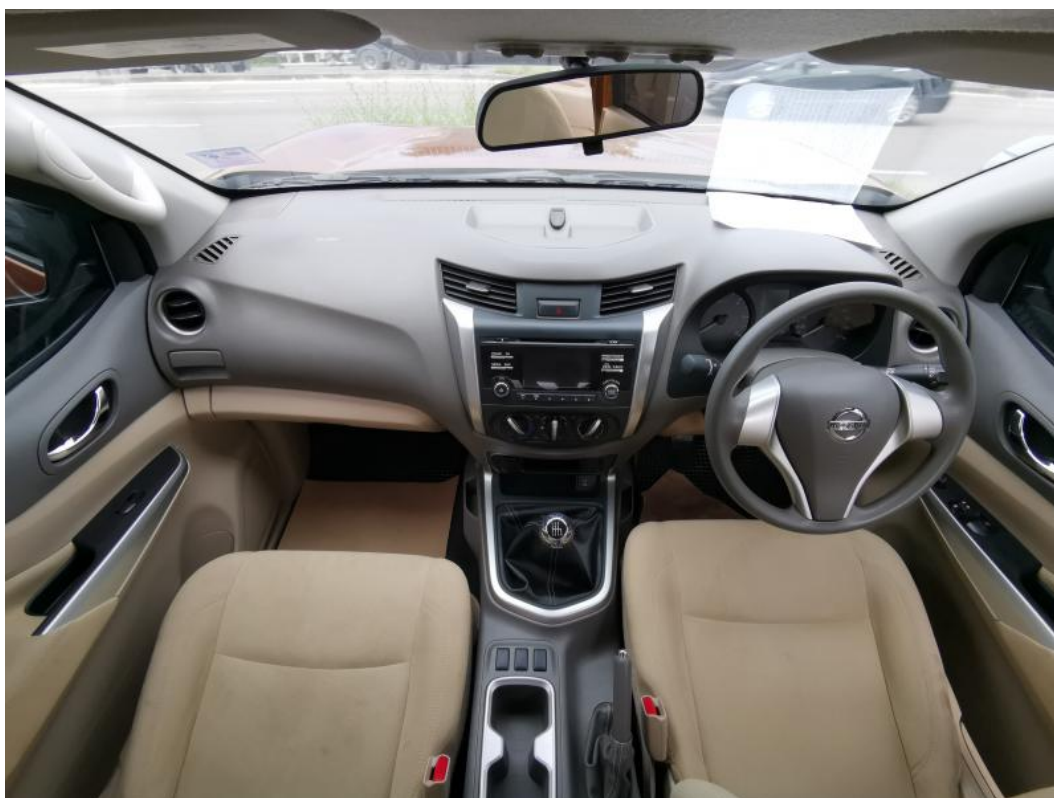
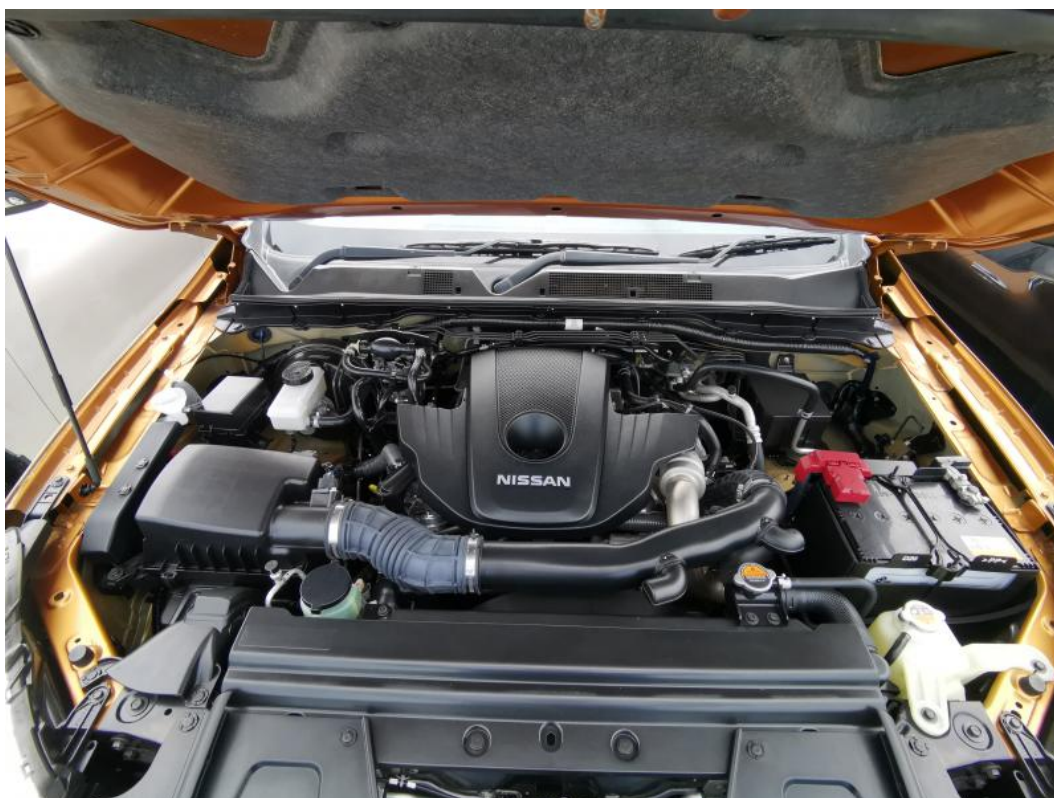
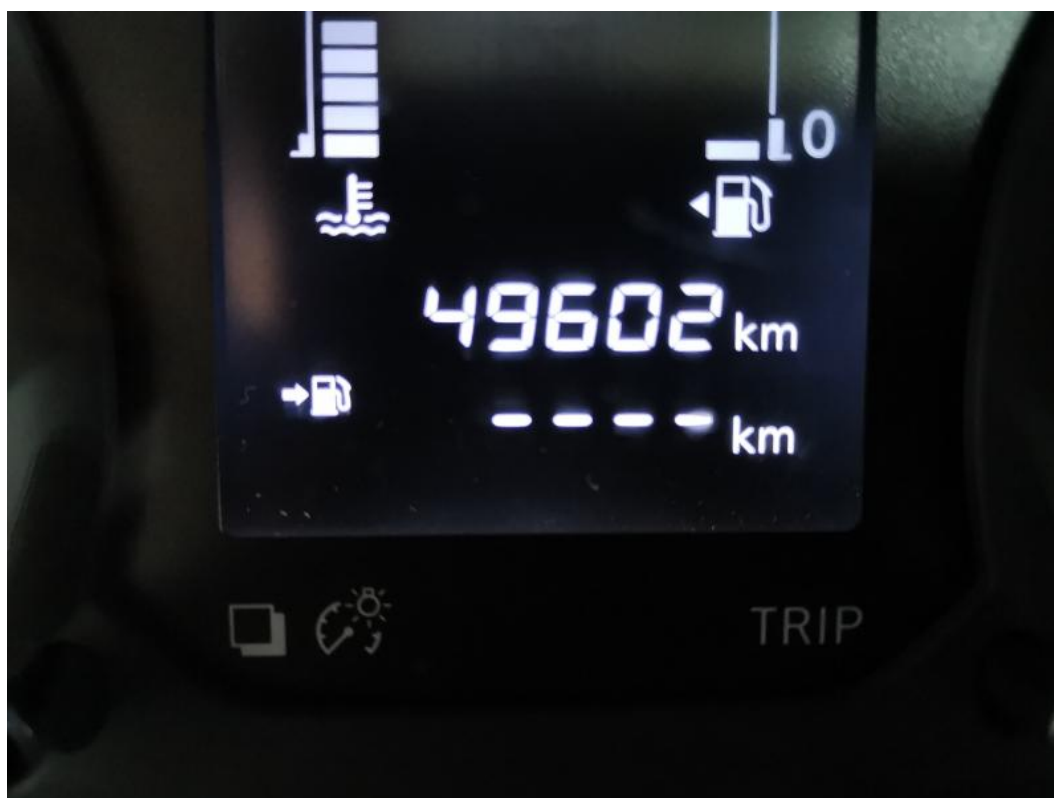
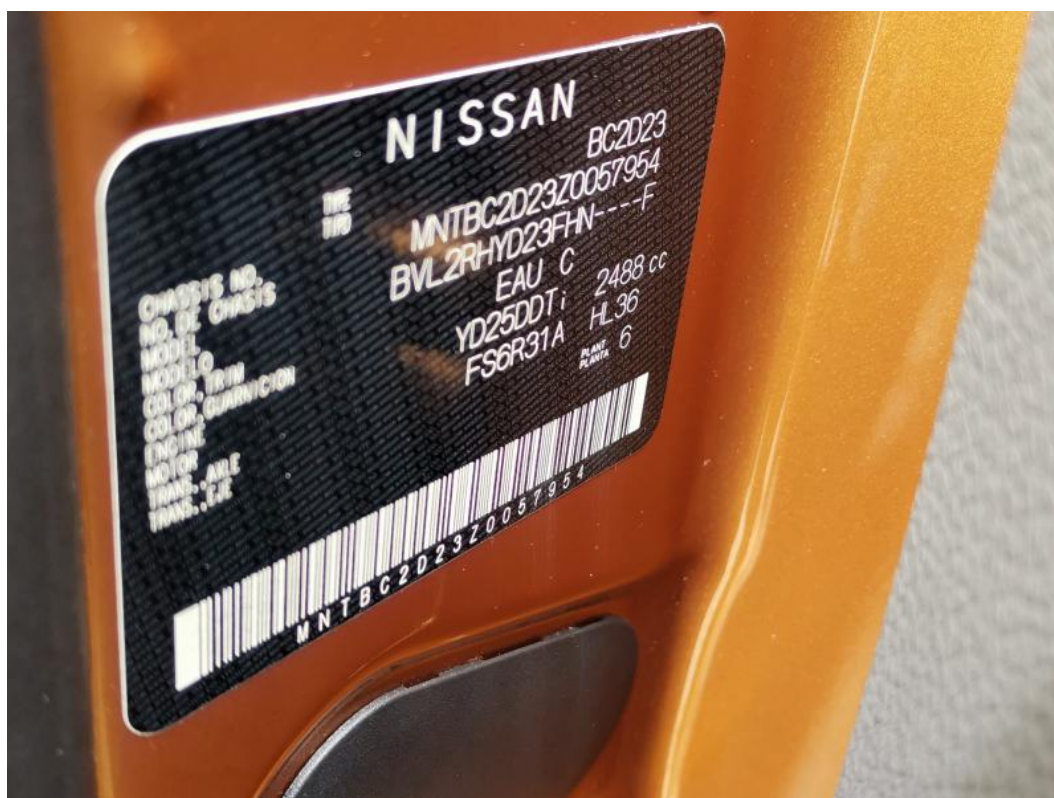
การวินิจฉัย CP 1

Health Report

| System Name | State |
| ECM (Engine Control Module) | No Fault Code |
| IC (Instrument cluster) | No Fault Code |
| BCM (Body Control Module) | No Fault Code |
| SRS (Supplemental Inflatable Restraint System) | No Fault Code |
| IPDM E/R(Intelligent Power Distribution Mudule E/R) | No Fault Code |
