# U-Car Grading Report

# U-car Grading Report

รุ่น	MERCEDES-BENZ E300 BLUETEC HYBRID		
สี	Black		
รุ่นปี	2014	เลขไมล์	54,690กม.
แบบ	เลขตัวถัง	WDD2120986L042670

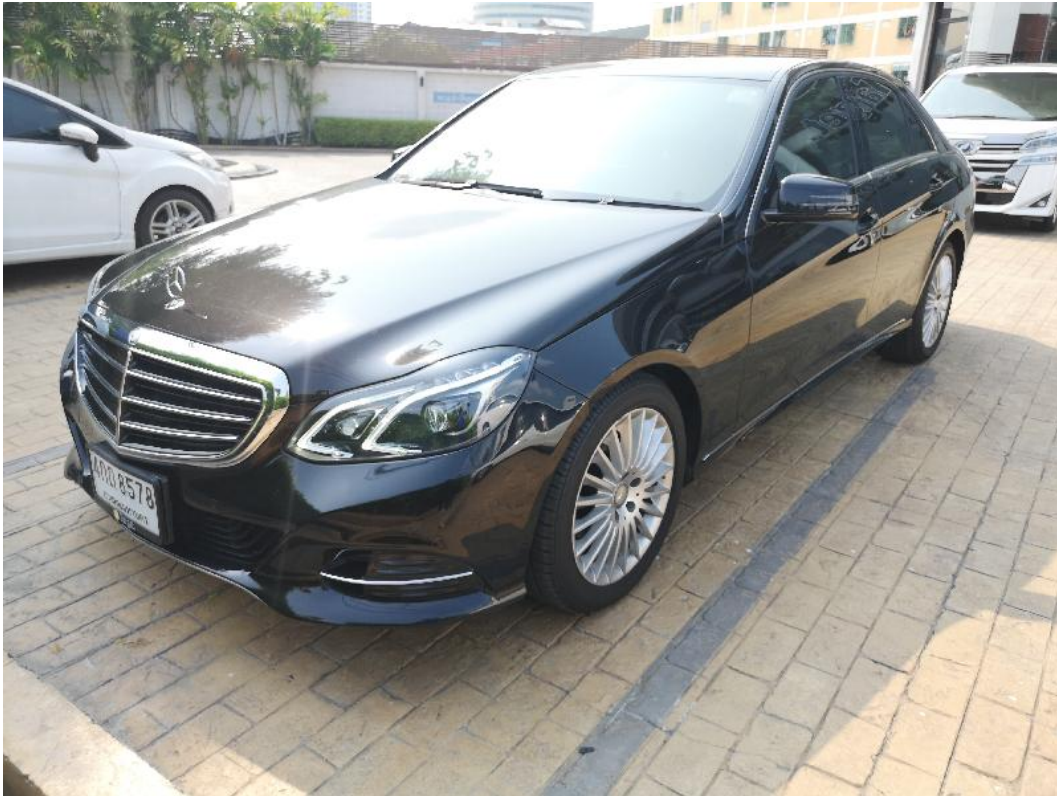
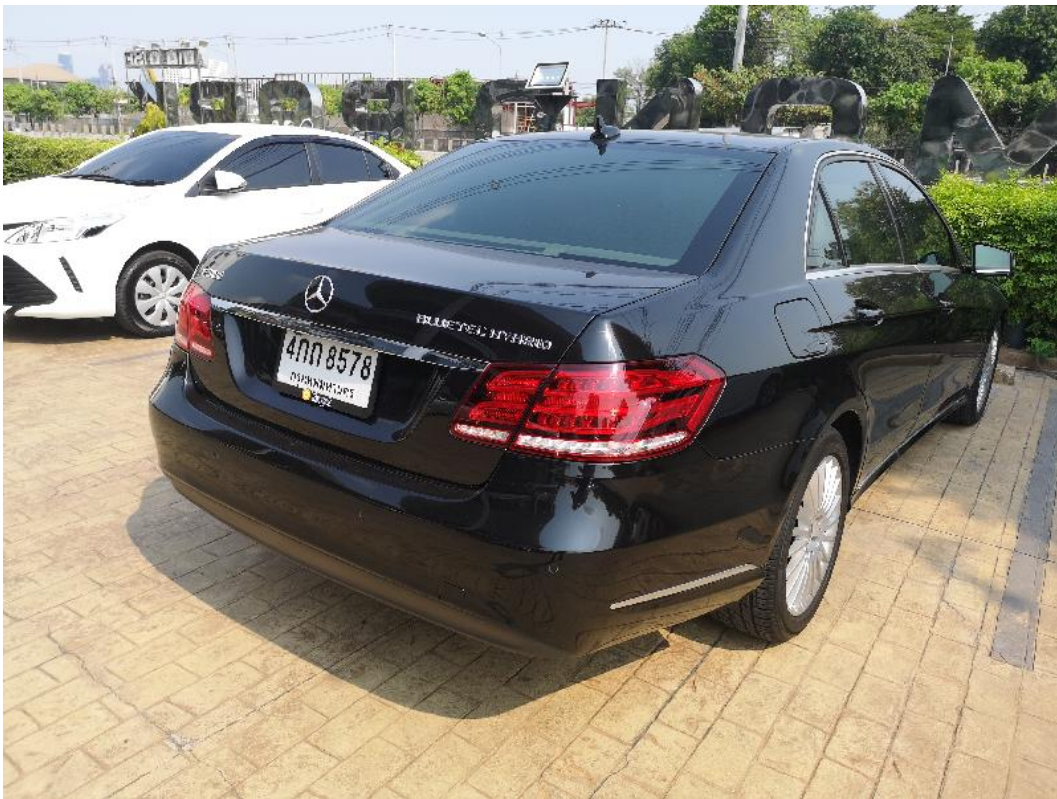
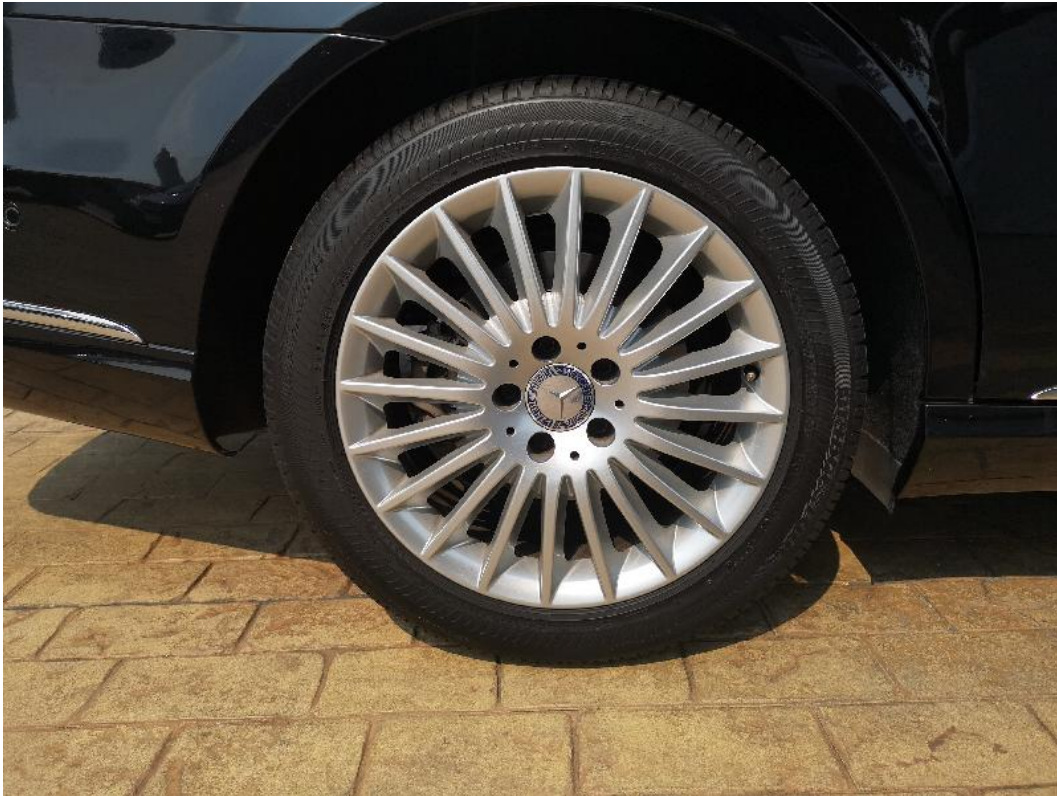
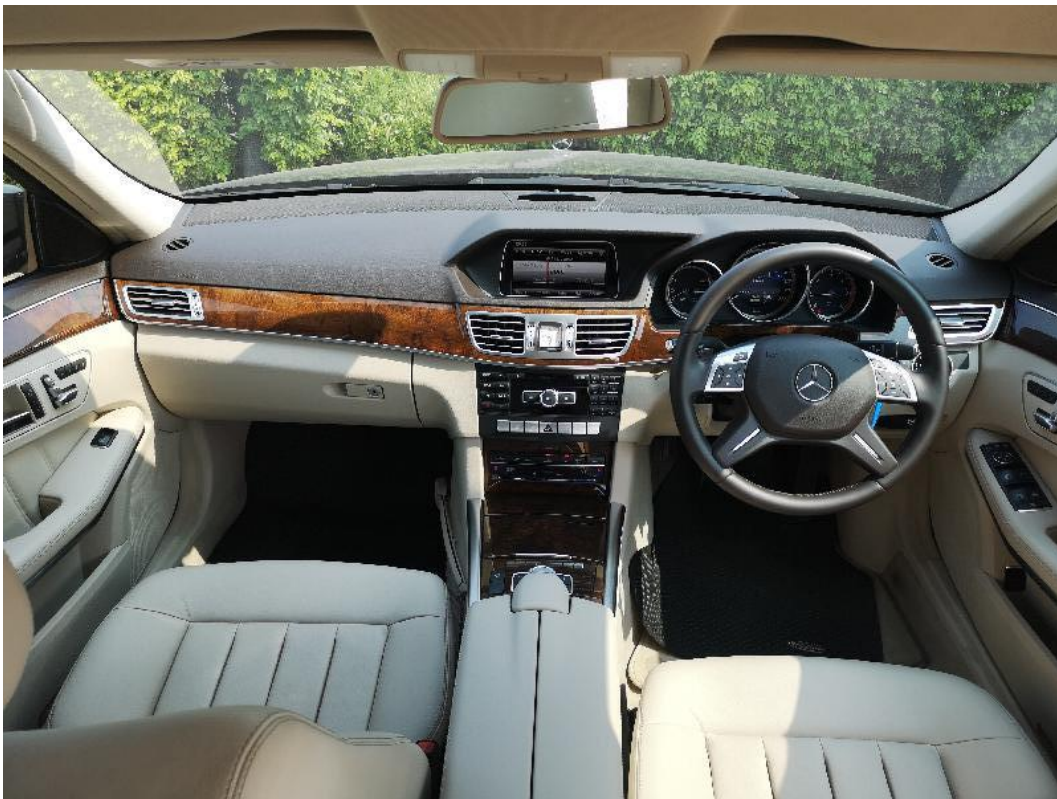
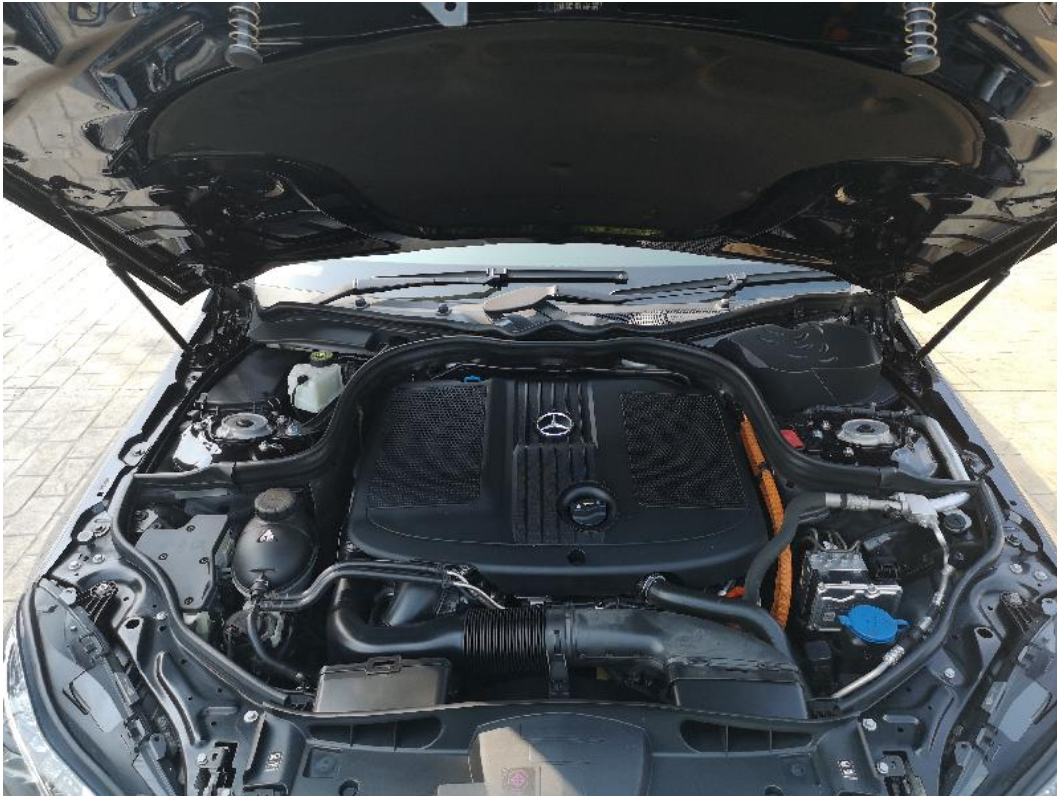
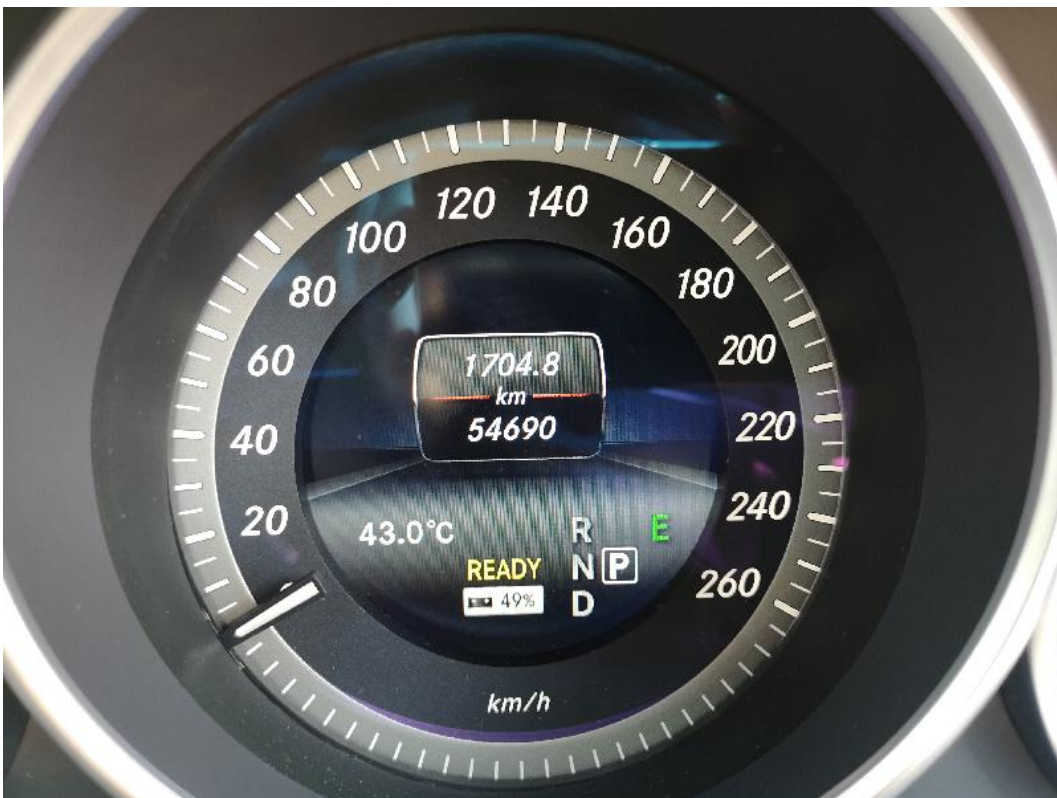
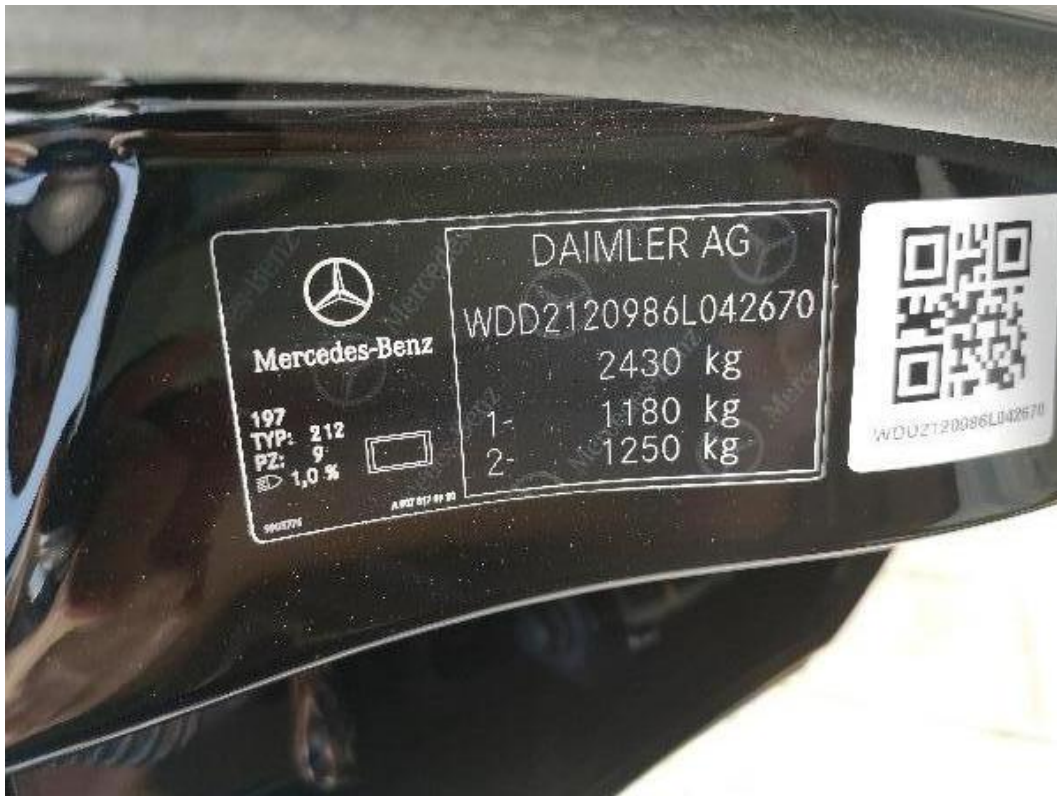
Front left fender ★★★★★	Bonnet / hood ★★★★★	Front bumper ★★★★★	Front right fender ★★★★★	[หน้าต่าง] กระจกหน้ารถ หินกระเด็น บางส่วน  [ภายใน] Headliner คราบ SS
Front left tire, alloy wheel, wheel cover ร่องยางระดับ 7 ★★★★★			Front right tire, alloy wheel, wheel cover ร่องยางระดับ 7 ★★★★★	
Front left door ★★★★★			Front right door ★★★★★	
Left side step / side spoiler ★★★★★			Right side step / side spoiler ★★★★★	
Rear left door ★★★★★			Rear right door ★★★★★	
Left back tire, alloy wheel, wheel cover ร่องยางระดับ 7 ★★★★★			Right front tire, alloy wheel, wheel cover ร่องยางระดับ 7 ★★★★★	
Left back fender ★★★★★			Right back fender ★★★★★	
Roof ★★★★★	Trunk lid / boot lid ★★★★★	Back rear spoiler & under spoiler ★★★★★	Back rear bumper ★★★★★	
Dashboard ★★★★★		Steering wheel ★★★★★		
Front left seat ★★★★★		Front right seat ★★★★★		
Front and back left door trim ★★★★★		Front and back right door trim ★★★★★		
Rear seat ★★★★★		Console ★★★★★
