U-Car Grading Report

U-car Grading Report

รุ่น	TOYOTA HILUX 2.4 Extended cab		
สี	White	หมายเลขทะเบียน (Plate number)	1ฒส8865
รุ่นปี	2016	เลขไมล์	112,299กม.
แบบ	เลขตัวถัง	MROCB8CCX00285321

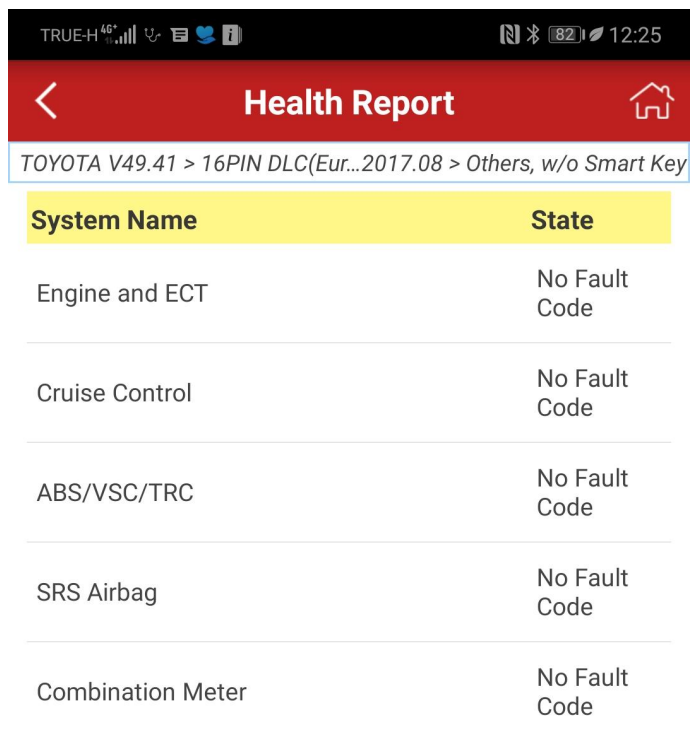
การวินิจฉัย CP 1

Health Report

TOYOTA V49.41 > 16PIN DLC(Eur...2017.08 > Others, w/o Smart Key

System Name	State
Engine and ECT	No Fault Code
Cruise Control	No Fault Code
ABS/VSC/TRC	No Fault Code
SRS Airbag	No Fault Code
Combination Meter	No Fault Code
