U-Car Grading Report

U-car Grading Report

รุ่น	HONDA CITY 1.5		
สี	White	หมายเลขทะเบียน (Plate number)	5กจ4043
รุ่นปี	2016	เลขไมล์	81,037กม.
แบบ	เลขตัวถัง	MRHGM6630GP104633

วันที่ตรวจสอบ 2019/11/12

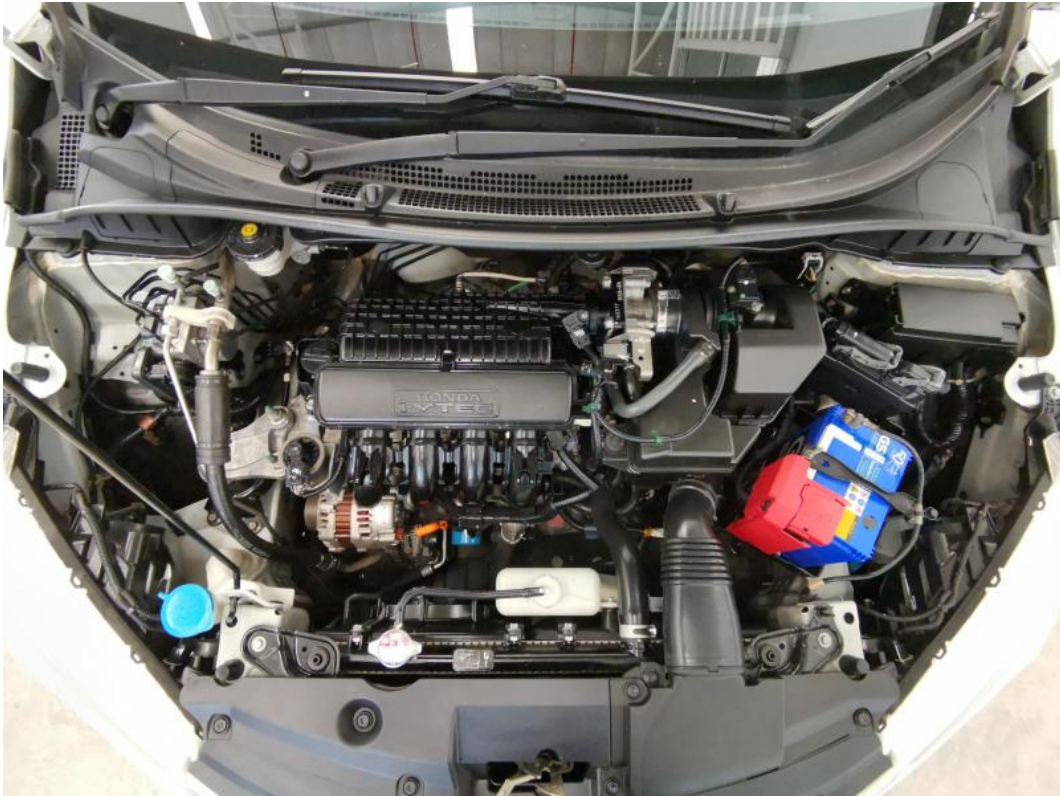
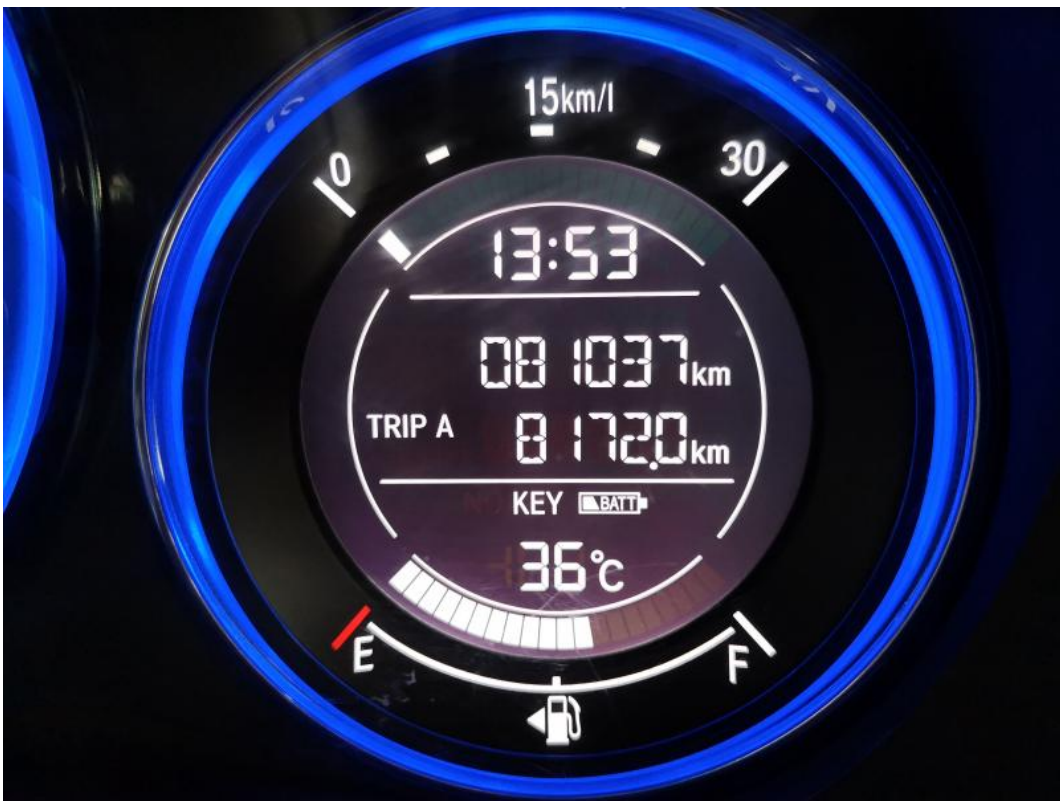
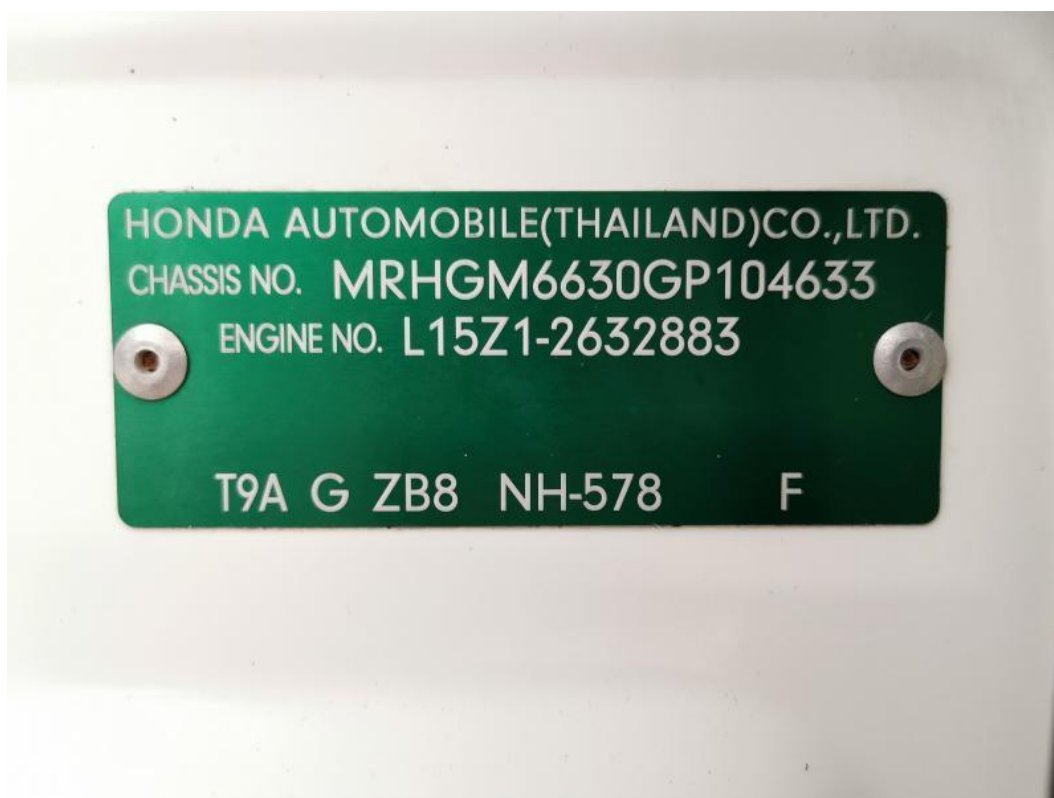
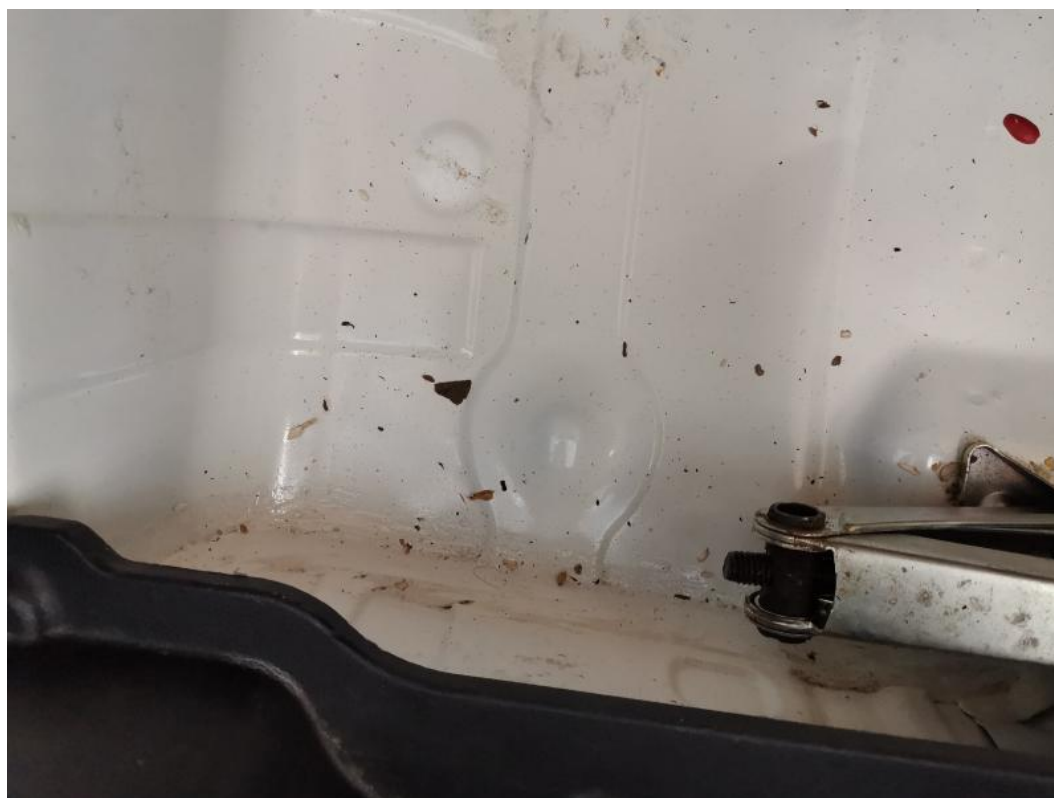
การวินิจฉัย CP 1

Mobile application interface showing diagnostic results for a Honda V47.30. The interface is split into two panels: 'Health Report' and 'Diagnostic Trouble Code'.

System Name	State
PGM-FI/Diesel(Engine System)	No Fault Code
AT(Automatic Transmission)	No Fault Code
ABS(Anti-Lock Braking System)	No Fault Code
SRS(Supplemental Inflatable Restraint System)	No Fault Code
EPS(Electric Power Steering)	Find Fault Code 1
Gauge System	No Fault Code
BCM(Body Electrical System)	No Fault Code
Honda Smart Key System	No Fault Code

DTC	Description	State	Query
U3003-1C	12v BATT Voltage Failure	Current	🔍
