# U-Car Grading Report

# U-car Grading Report

รุ่น	CHEVROLET SONIC LTZ		
สี	White	หมายเลขทะเบียน (Plate number)	1กม4891
รุ่นปี	2013	เลขไมล์	76,624กม.
แบบ	เลขตัวถัง	MMMTA482JDH710884

วันที่ตรวจสอบ	22 ตุลาคม 2562	วันที่ตรวจสอบอีกครั้ง	
---------------	----------------	-----------------------	--

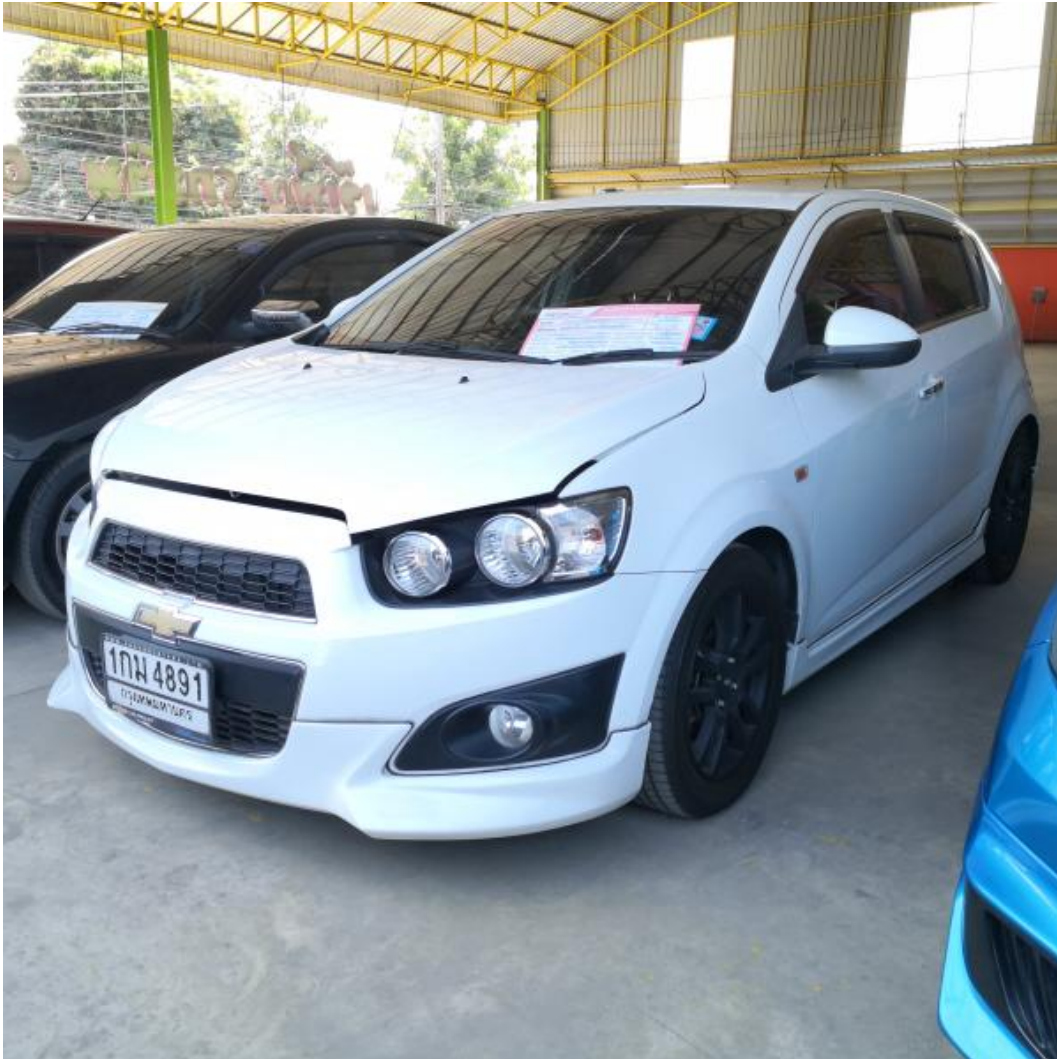
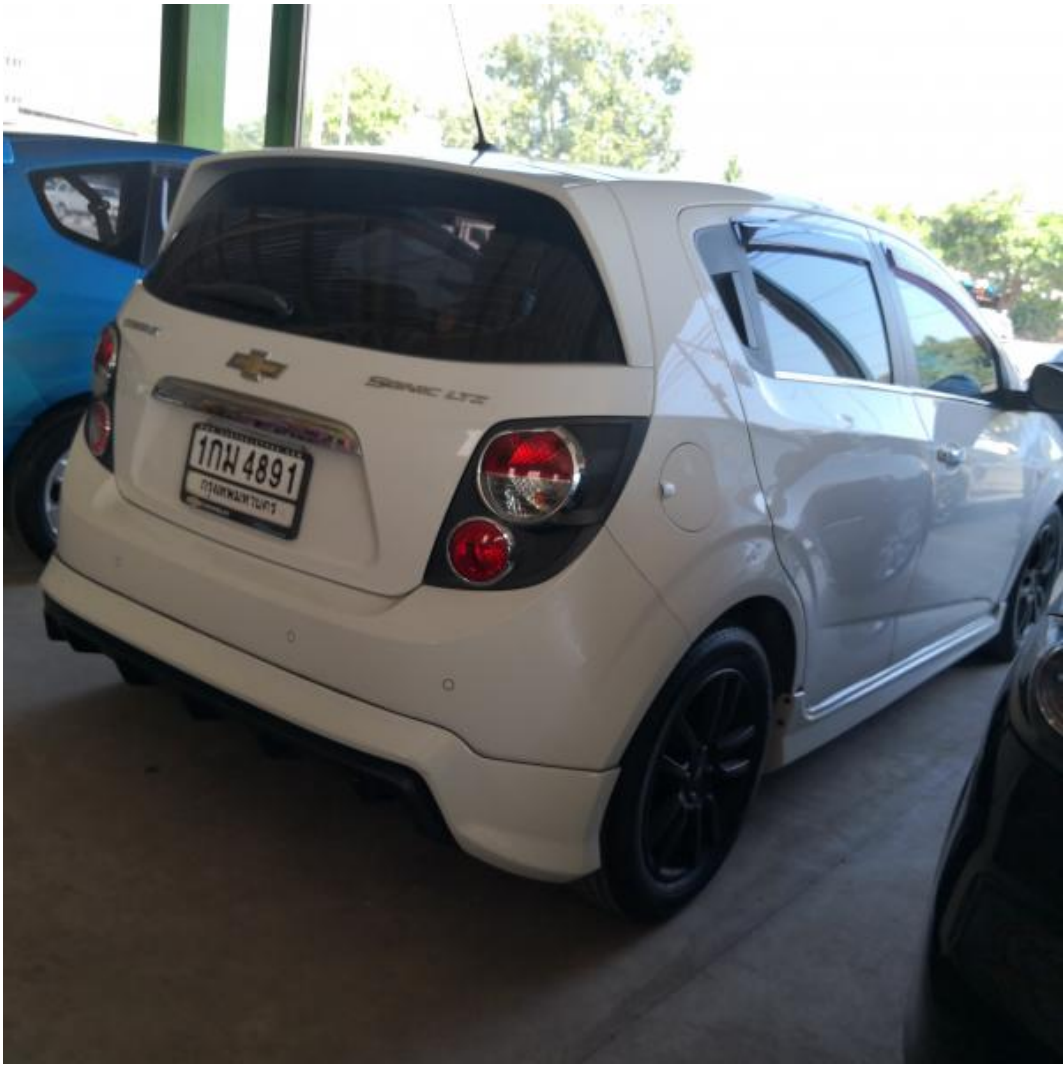
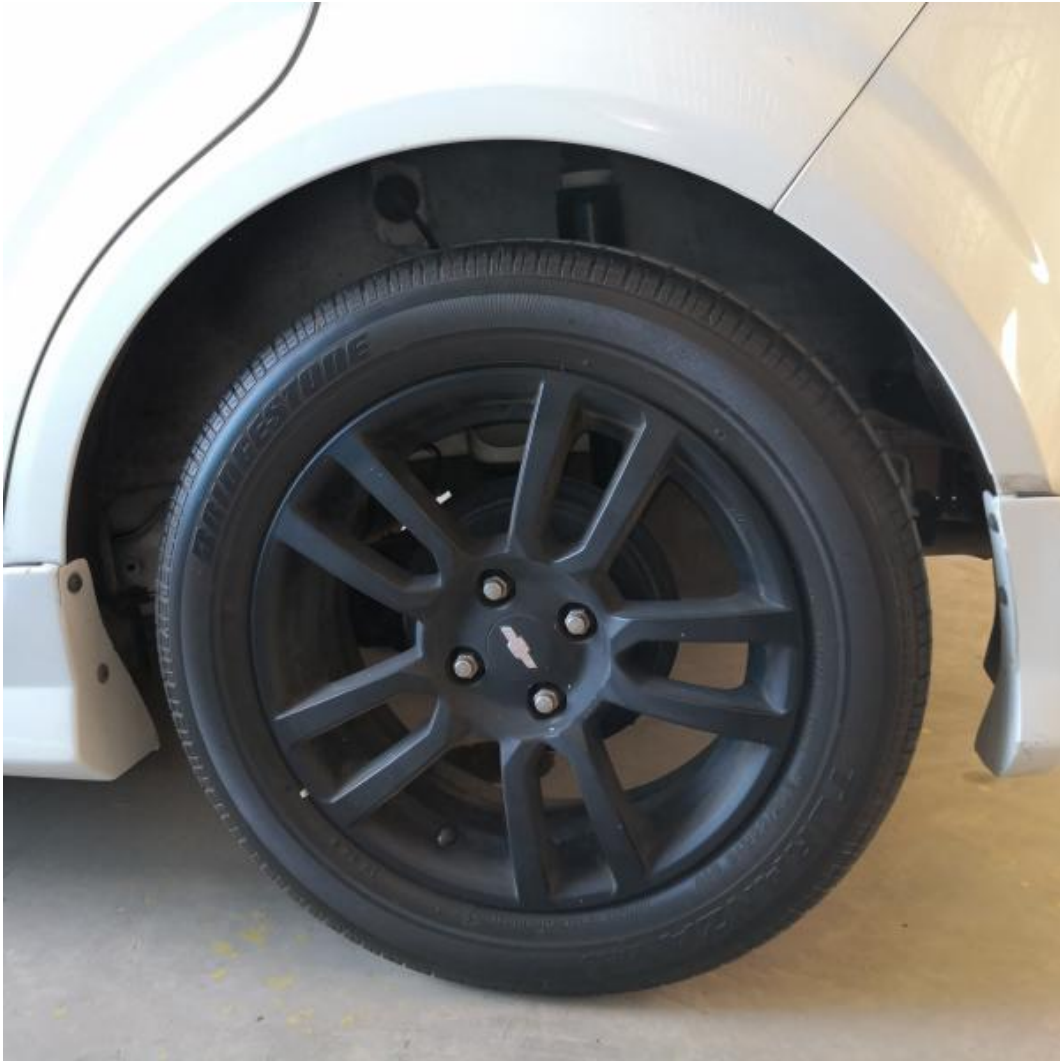
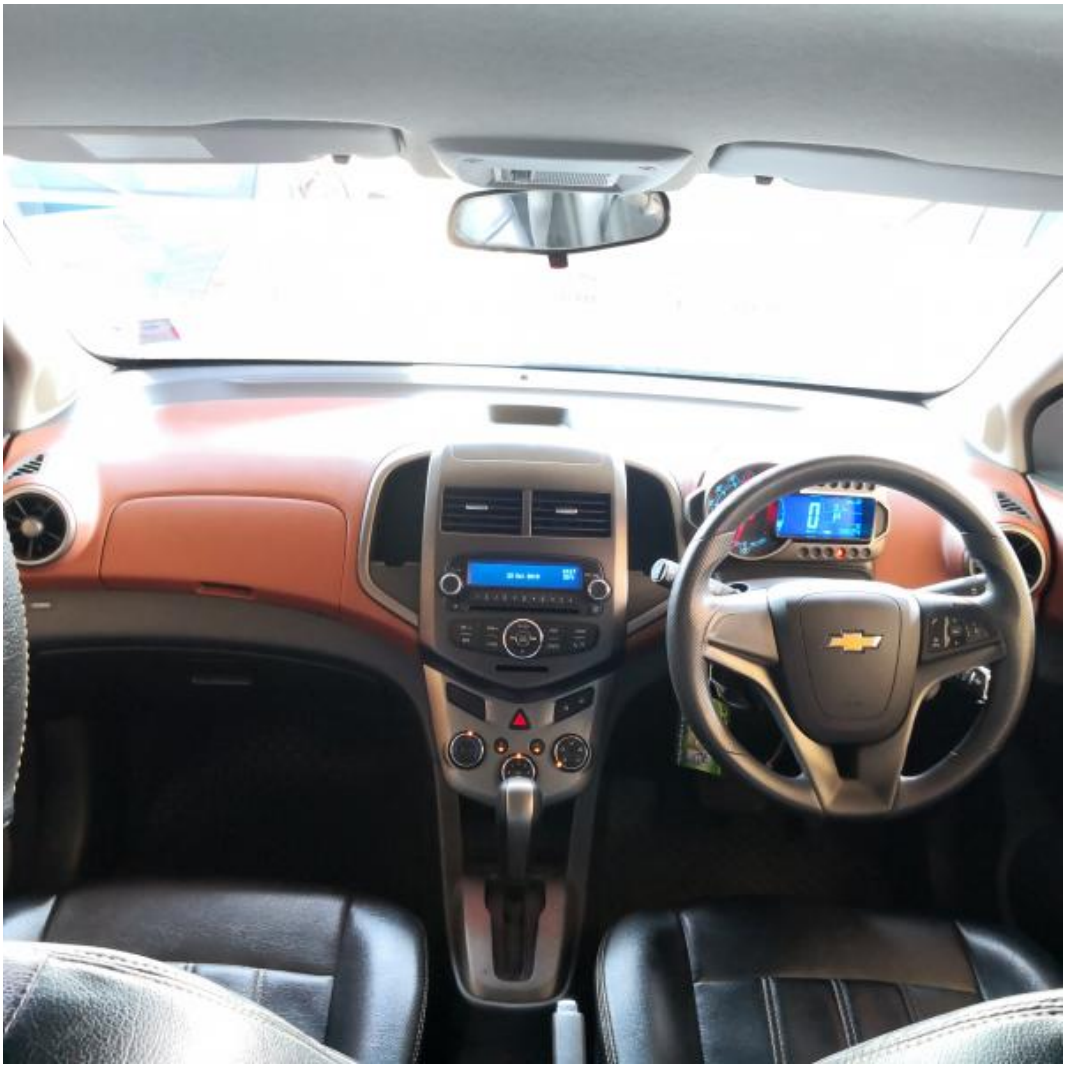
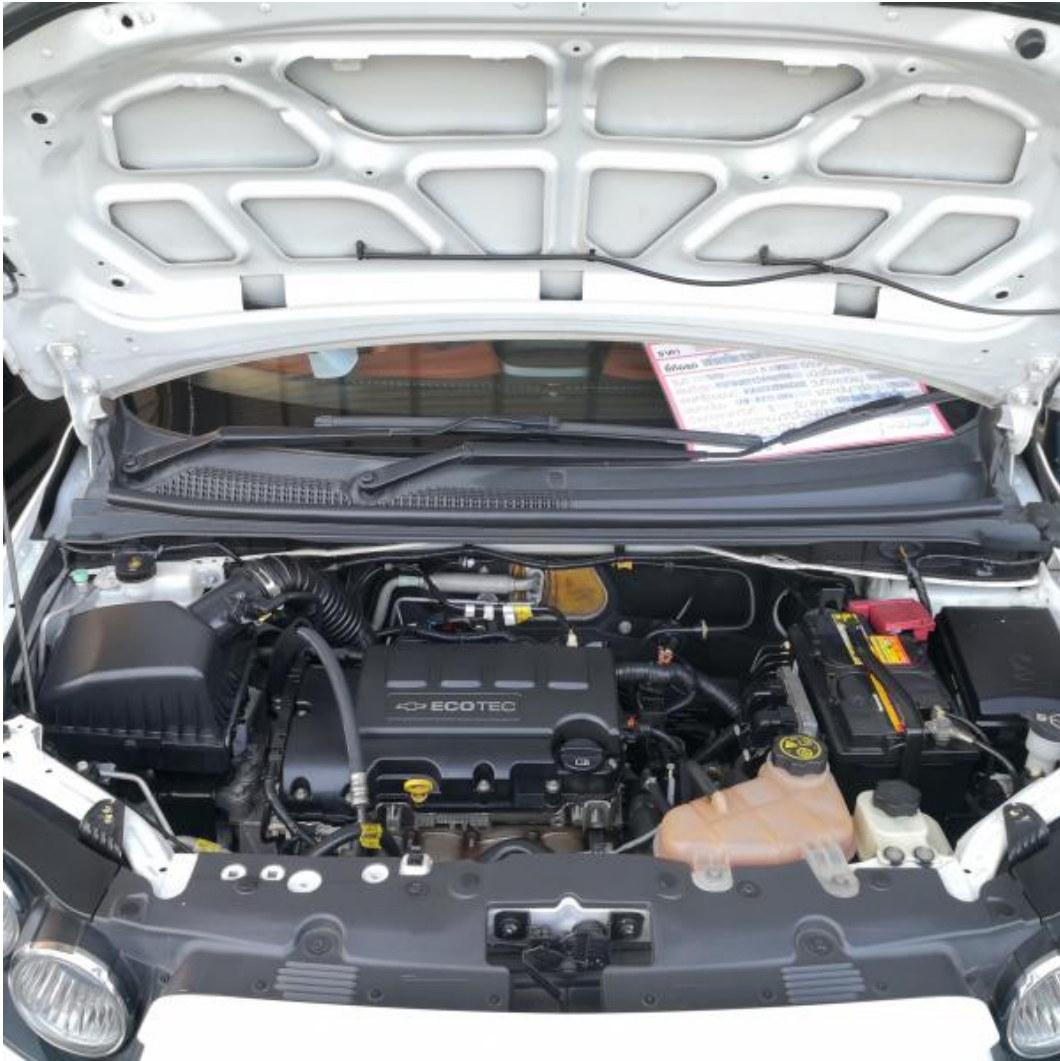
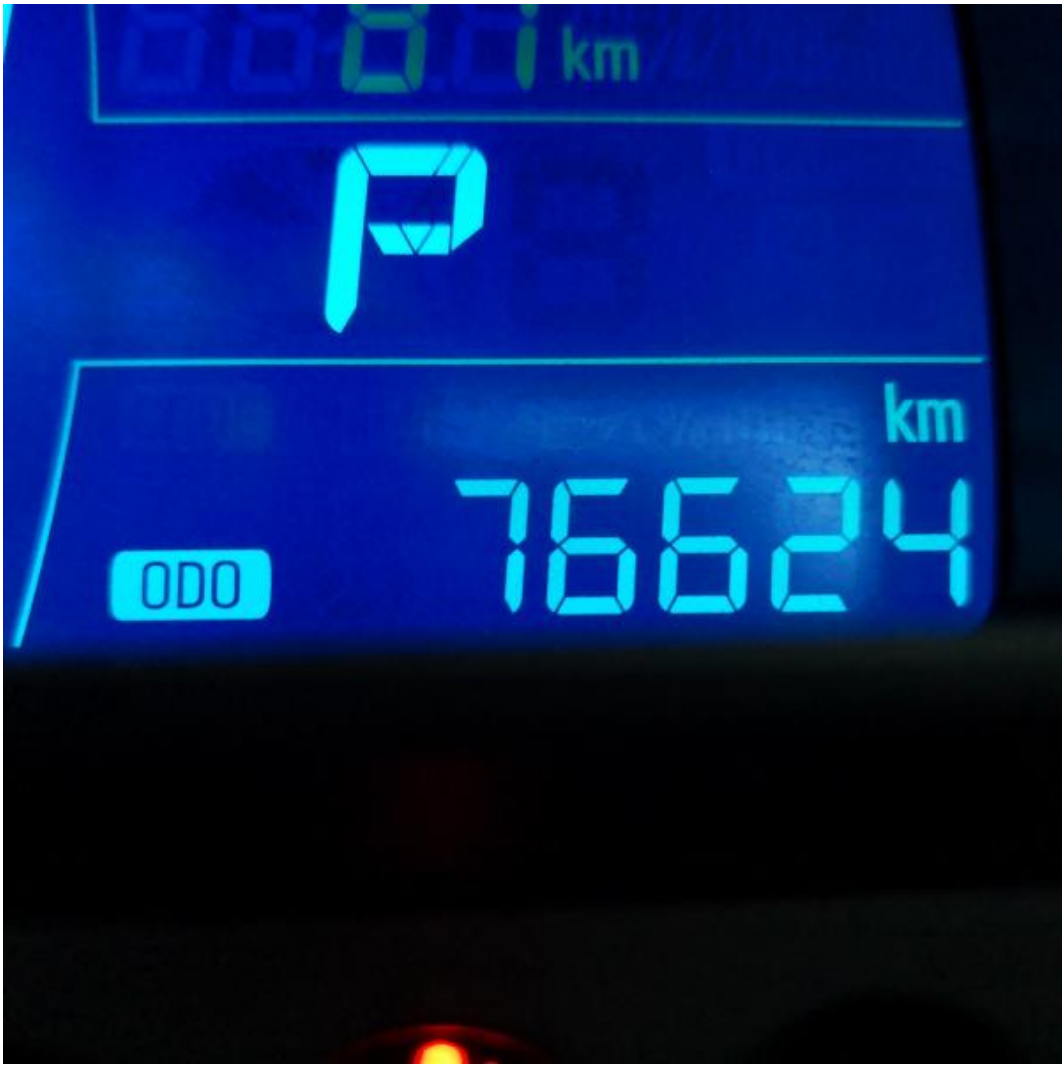
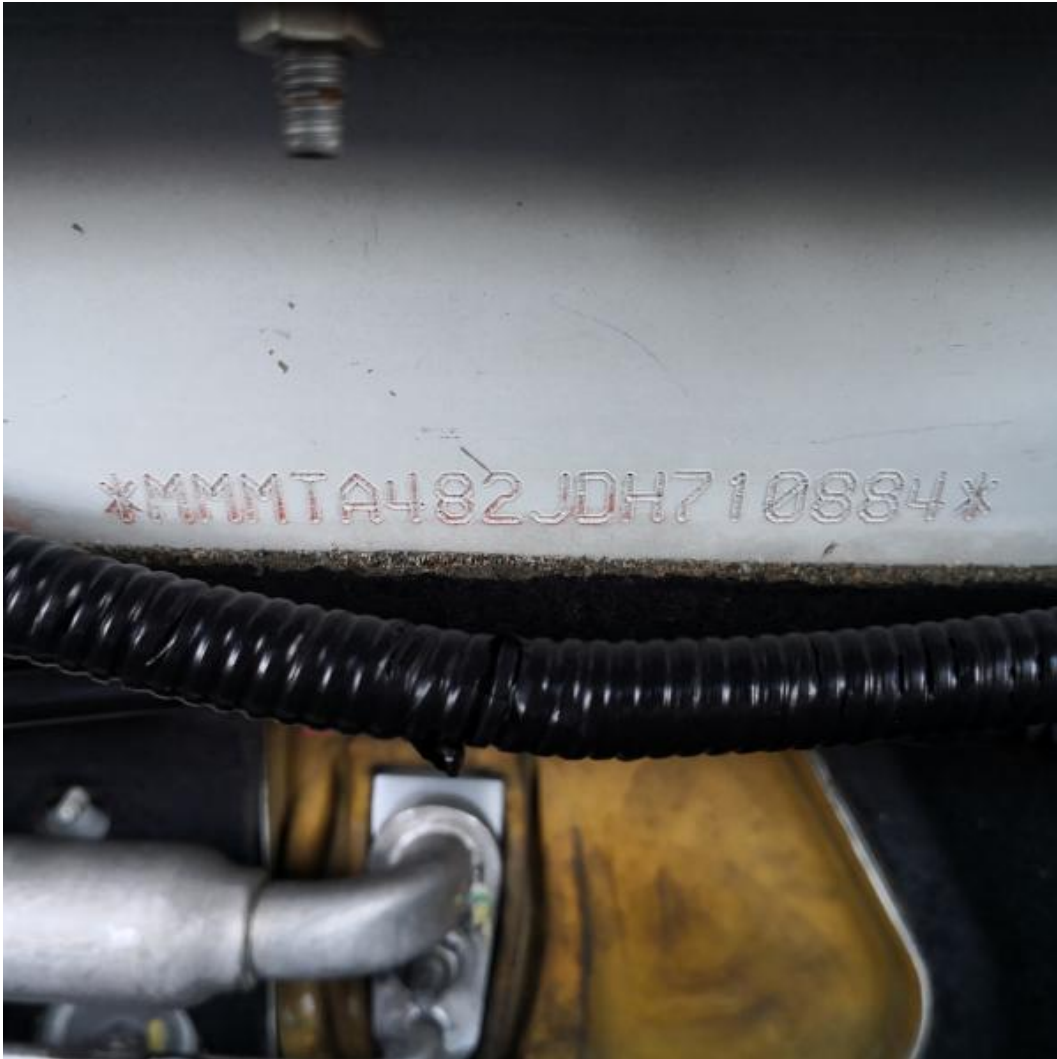
Front left fender ★★★★★	Bonnet / hood ★★★★★	Front bumper ★★★★★	Front right fender ★★★★★	No Caution plate [บันทึก] Door handle 脱落 มี  [หน้าต่าง] กระจกหน้ารถ หินกระเด็น บางส่วน  [ภายใน] การจับที่ รอยย่น,รอยขีดข่วน มี ตกแตงอื่นๆ รอยขีดข่วน บางส่วน พื้นพรม คราบ S Headliner คราบ SS
Front left tire, alloy wheel, wheel cover ร่องยางระดับ 5 ★★★★★			Front right tire, alloy wheel, wheel cover ร่องยางระดับ 5 ★★★★★	
Front left door ★★★★★			Front right door ★★★★★	
Left side step / side spoiler ★★★★★			Right side step / side spoiler ★★★★★	
Rear left door ★★★★★			Rear right door ★★★★★	
Left back tire, alloy wheel, wheel cover ร่องยางระดับ 5 ★★★★★			Right front tire, alloy wheel, wheel cover ร่องยางระดับ 5 ★★★★★	
Left back fender ★★★★★			Right back fender ★★★★★	
Roof ★★★★★	Trunk lid / boot lid ★★★★★	Back rear spoiler & under spoiler ★★★★★	Back rear bumper ★★★★★	
Dashboard ★★★★★			Steering wheel ★★★★★	
Front left seat ★★★★★			Front right seat ★★★★★

Front and back left door trim ★★★★★			Front and back right door trim ★★★★★	
Rear seat ★★★★★			Console ★★★★★	
			Luggage room ★★★★★
