# U-Car Grading Report

รายงานผลการตรวจเช็คสภาพรถยนต์  
ภายใต้การดูแลของสมาคมการประเมินสภาพรถยนต์ประเทศญี่ปุ่น

หนังสือรับรอง โดย GOO INSPECTION

| รุ่น | HONDA CITY | | |

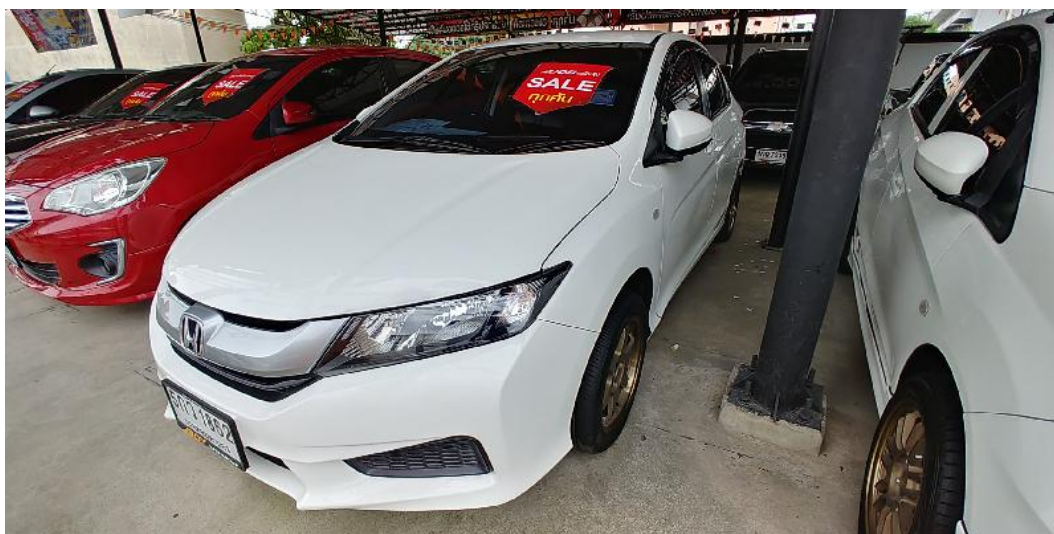
การวินิจฉัย CP 1

| Health Report | |
| HONDA V46.90 > 16PIN DLC > Health Report | |
| System Name | State |
| PGM-FI/Diesel(Engine System) | No Fault Code |
| ABS(Anti-Lock Braking System) | No Fault Code |
| SRS(Supplemental Inflatable Restraint System) | No Fault Code |
| EPS(Electric Power Steering) | No Fault Code |
| Gauge System | No Fault Code |
| BCM(Body Electrical System) | No Fault Code |
