U-Car Grading Report

U-car Grading Report

รุ่น	TOYOTA COROLLA ALTIS 1.6 E		
สี	Silver	หมายเลขทะเบียน (Plate number)	5กฉ4983
รุ่นปี	2016	เลขไมล์	54,153กม.
แบบ	เลขตัวถัง	MR053REH504551944

วันที่ตรวจสอบ 2019/9/20

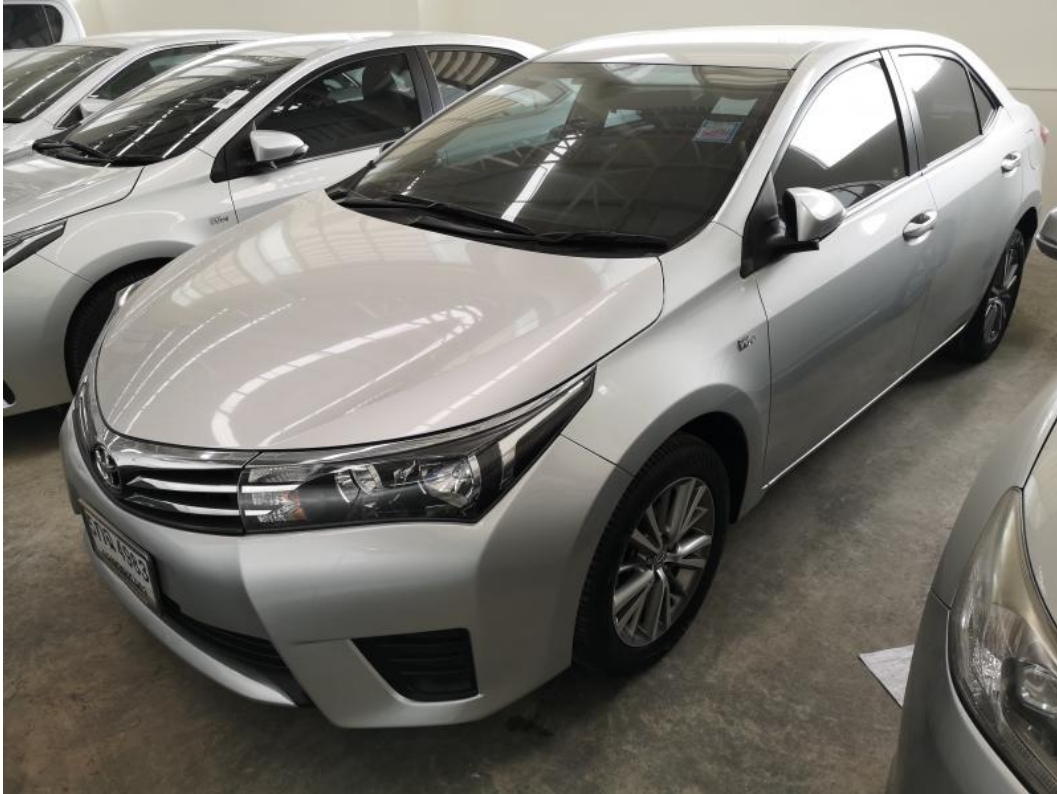
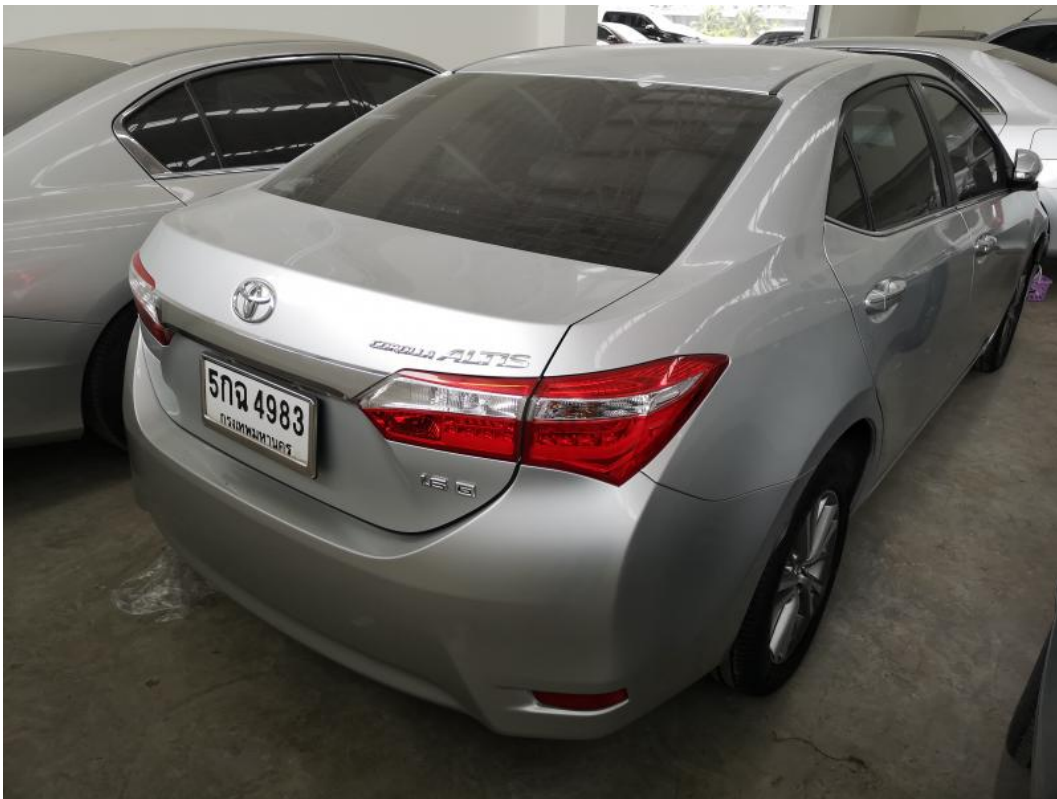
การวินิจฉัย CP 1

System Name	State
Engine and ECT	No Fault Code
Cruise Control	No Fault Code
ABS/VSC/TRC	No Fault Code
EMPS	No Fault Code
SRS Airbag	No Fault Code
Air Conditioner	No Fault Code
Combination Meter	No Fault Code
Immobiliser	No Fault Code
Main Body	No Fault Code

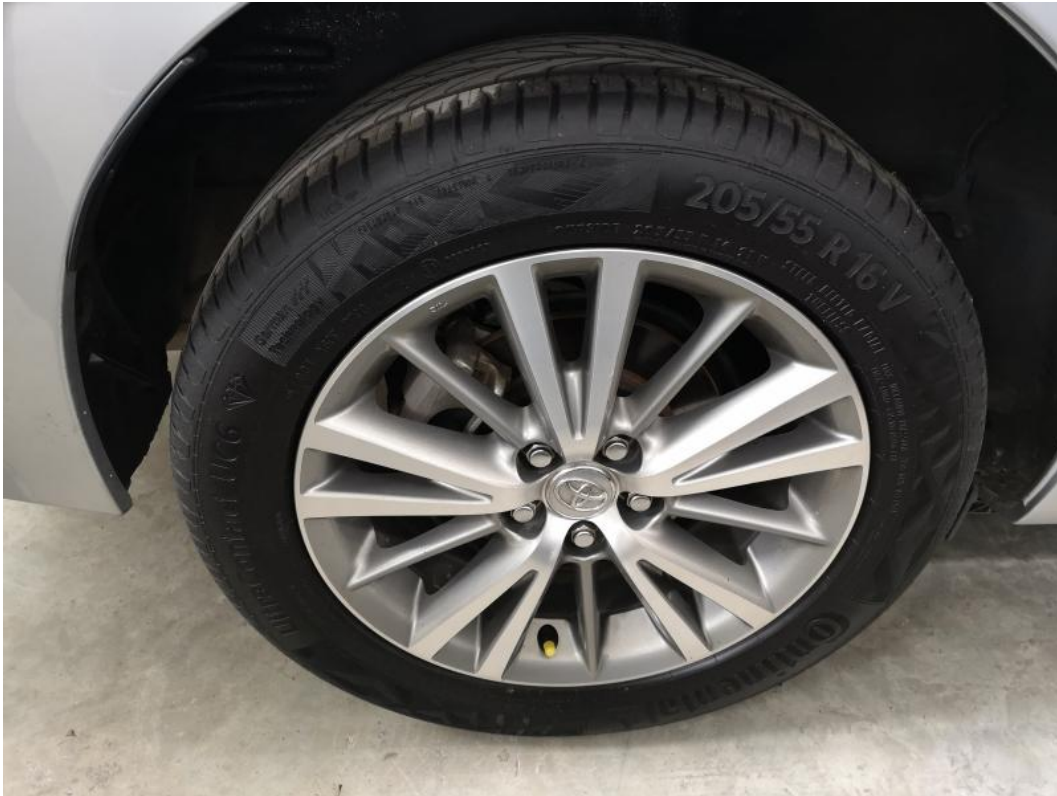
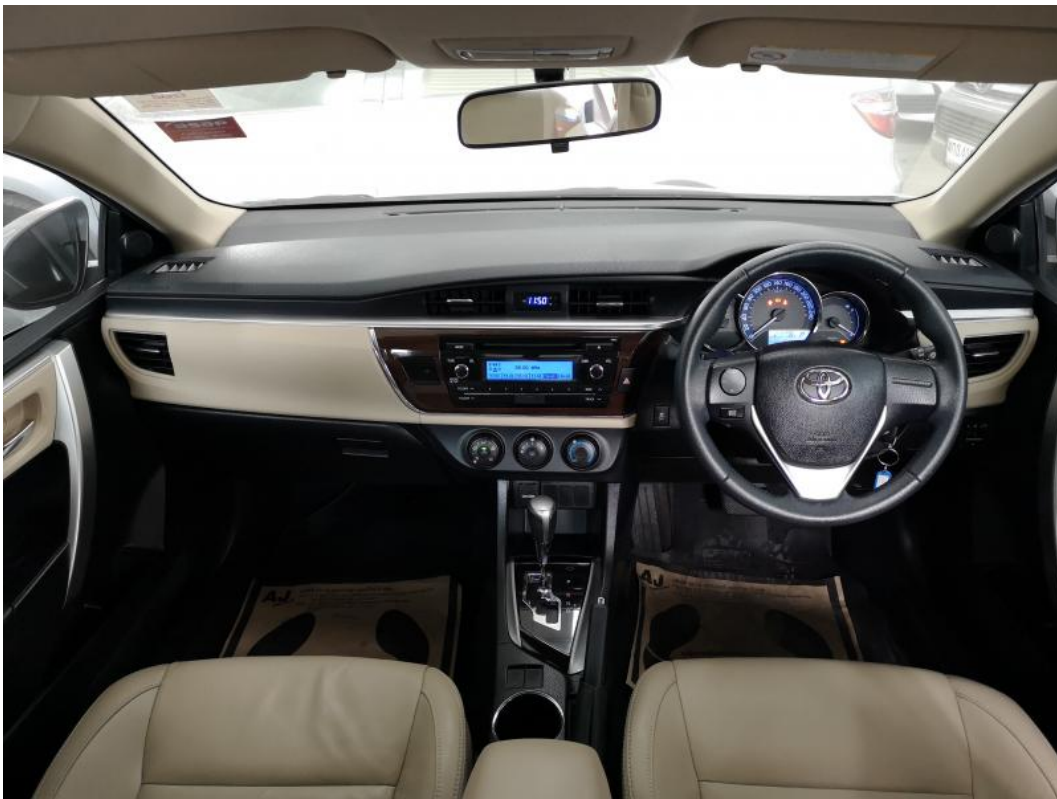
การวินิจฉัย CP 2

System Name	State Code
Engine and ECT	No Fault Code
Cruise Control	No Fault Code
ABS/VSC/TRC	No Fault Code
EMPS	No Fault Code
SRS Airbag	No Fault Code
Air Conditioner	No Fault Code
Combination Meter	No Fault Code
Immobiliser	No Fault Code
Main Body	No Fault Code
D-Door Motor	No Fault Code
