U-Car Grading Report

รายงานผลการตรวจเช็คสภาพรถยนต์
ภายใต้การดูแลของสมาคมการประเมินสภาพรถยนต์ประเทศไทย

รุ่น	FORD EVEREST 2.2 TITANIUM		
สี	Wine red	หมายเลขทะเบียน (Plate number)	4กศ1418
รุ่นปี	2015	เลขไมล์	47,685กม.
แบบ	เลขตัวถัง	MNBAXXMAWAFM33222

เครื่องยนต์	สภาพดี
วันที่ตรวจสอบ	2020/6/19
สาขา	84 Car center
ที่อยู่

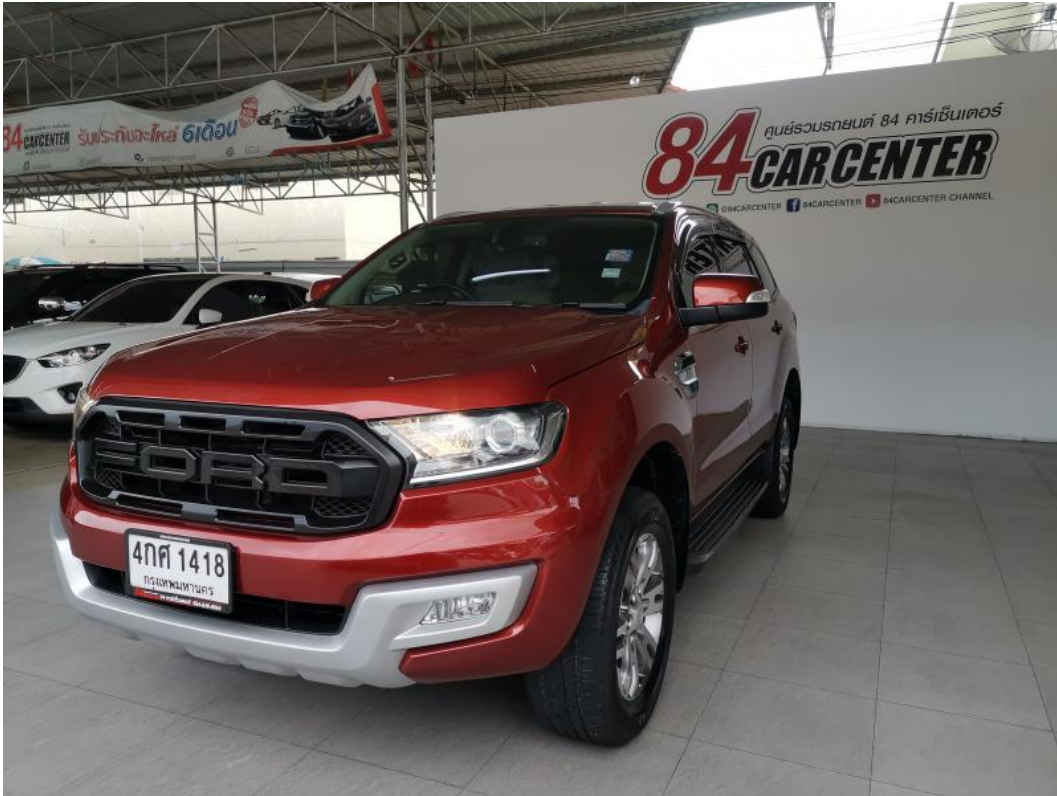
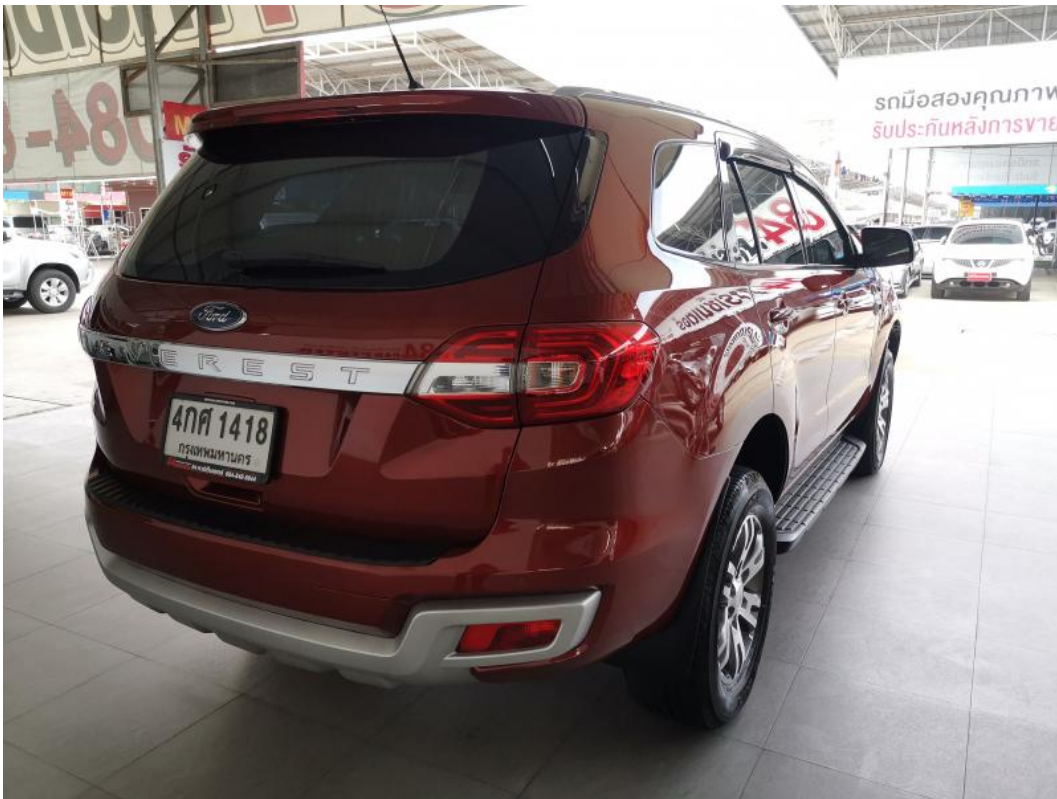
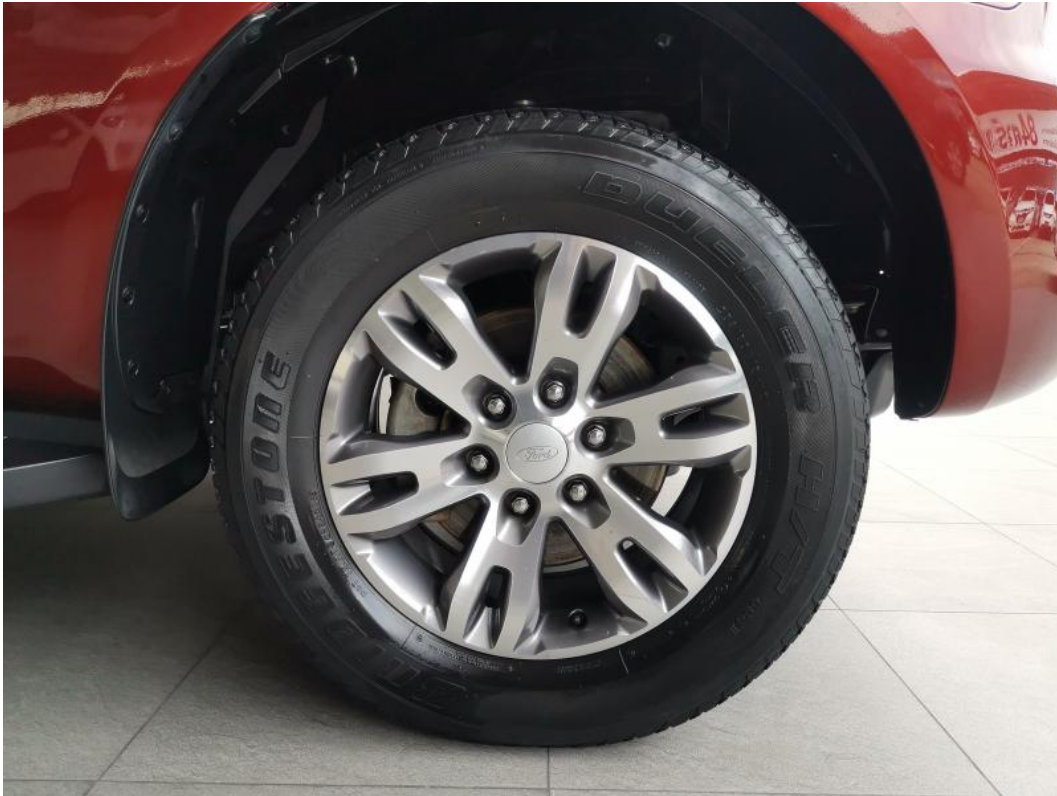
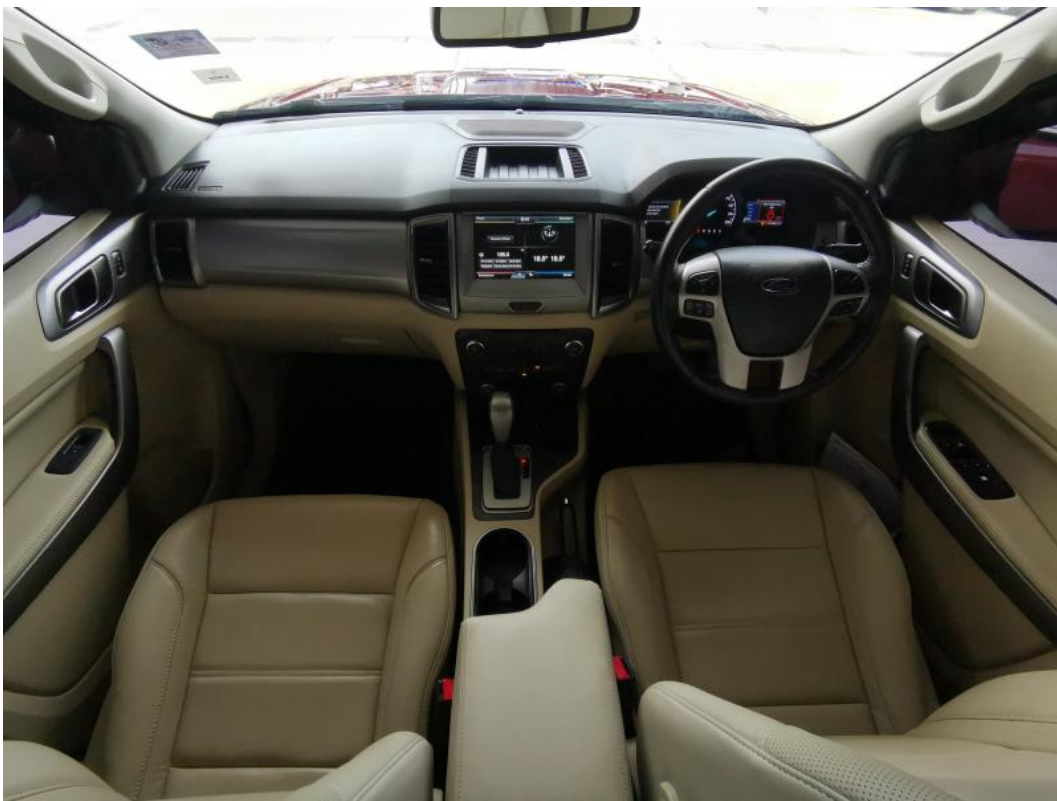
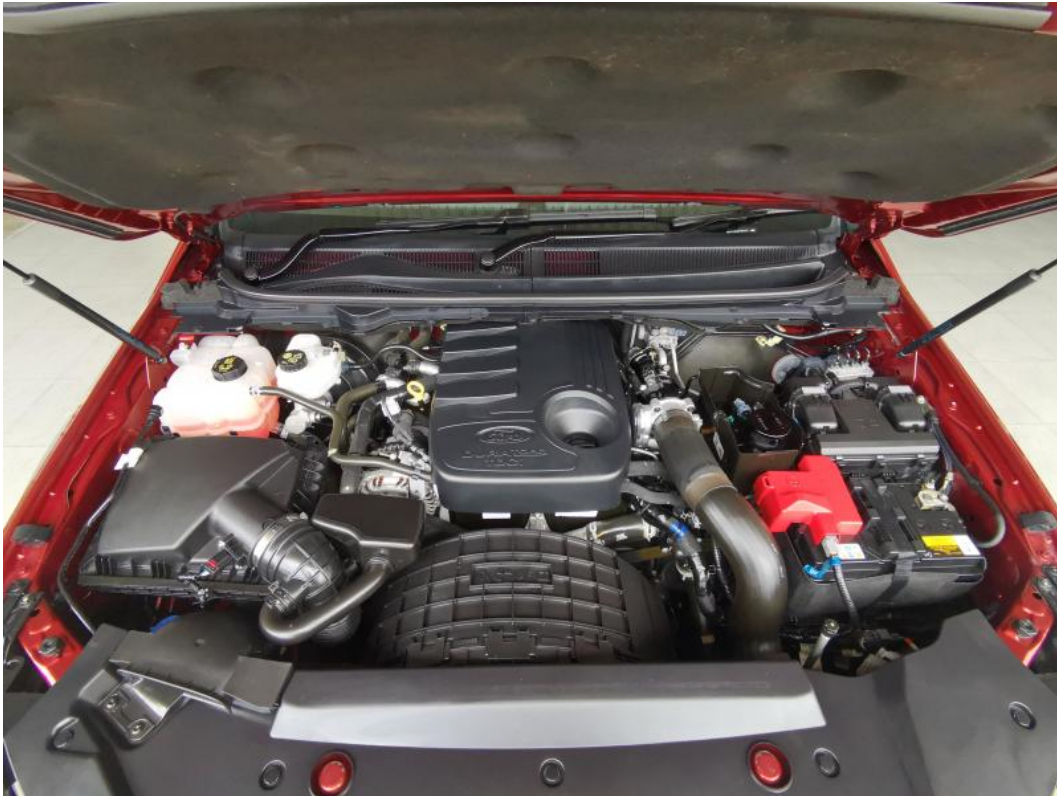
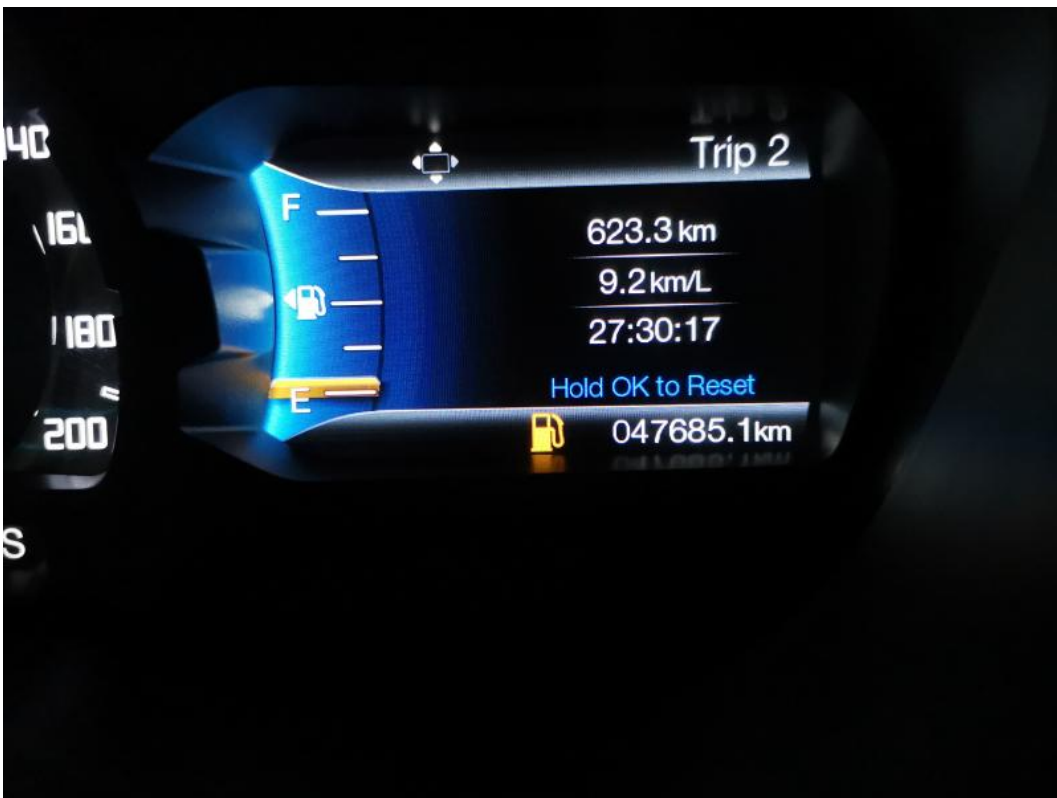
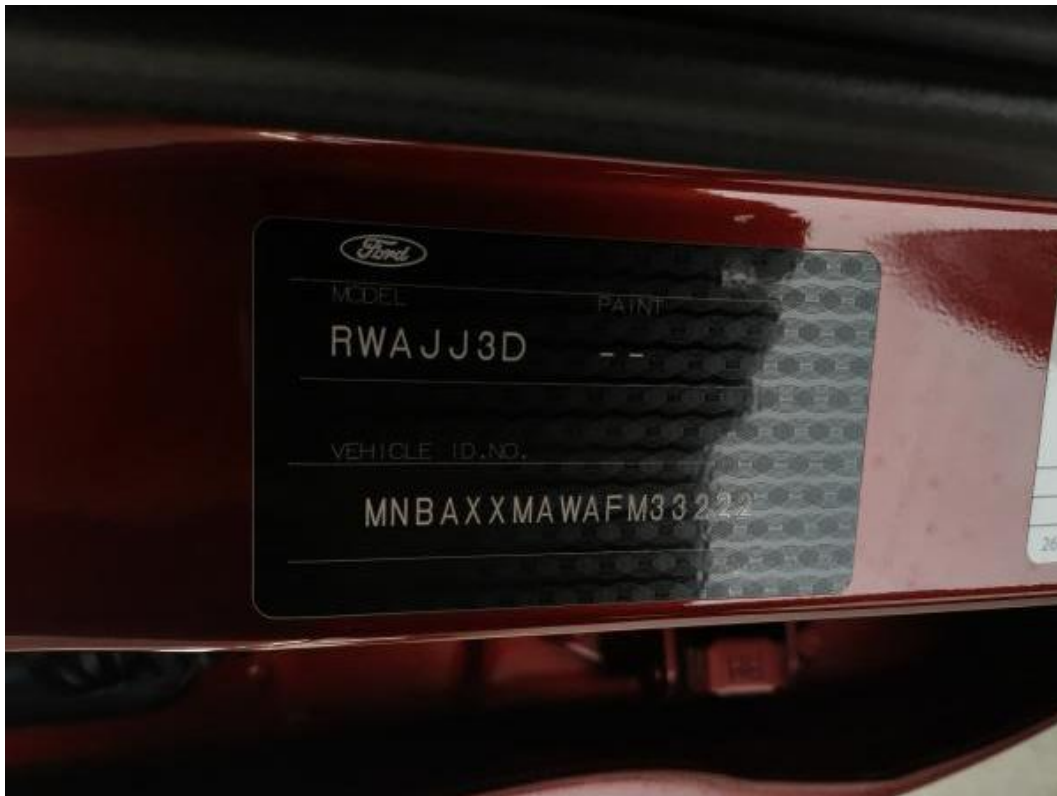
[หน้าต่าง]
กระจกหน้ารถ หินกระเด็น บางส่วน

[ภายใน]
ห้องของ สกปรก.รอยขีดข่วน บางส่วน
การขัดสี รอยย่น.รอยขีดข่วน มี
ตกแต่งอื่นๆ รอยขีดข่วน บางส่วน
Headliner รอยย่น SS
ตกแต่งอื่นๆ รอยย่น SS
