# U-Car Grading Report

รายงานผลการตรวจเช็คสภาพรถยนต์  
ภายใต้การดูแลของสมาคมการประเมินสภาพรถยนต์ประเทศญี่ปุ่น

| รุ่น | TOYOTA VELLFIRE 2.5 | | |
| แบบ | เลขตัวถัง | JTNGF3DH208000576 | |

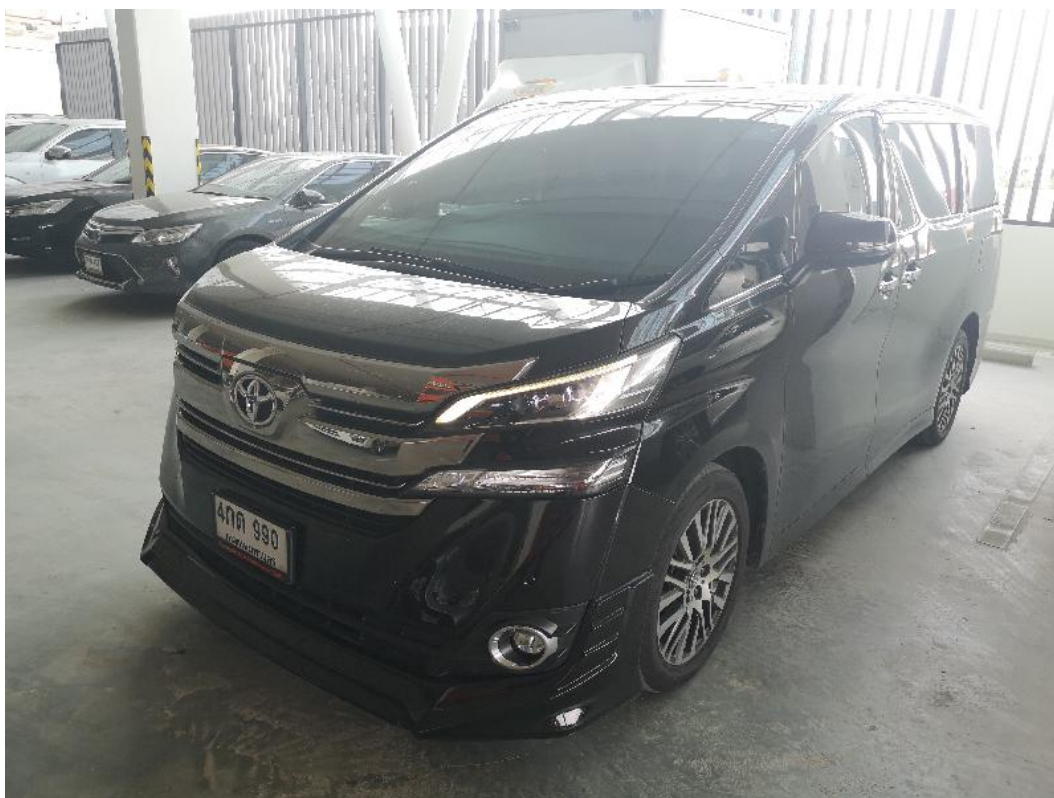
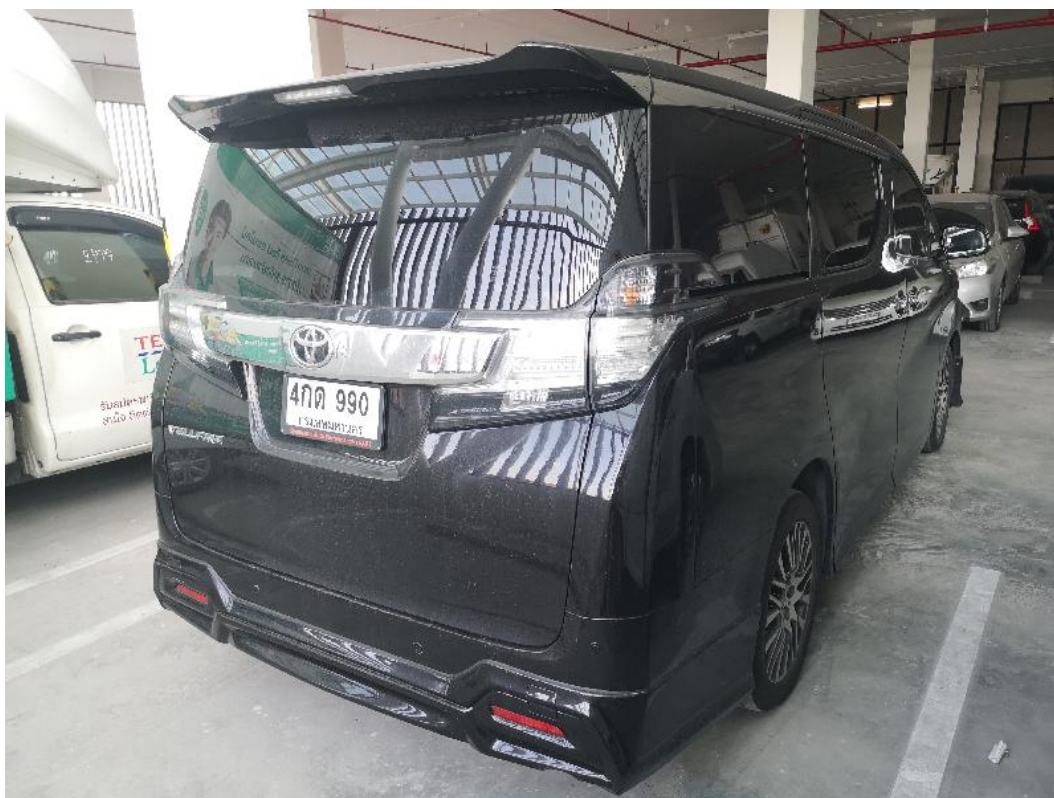
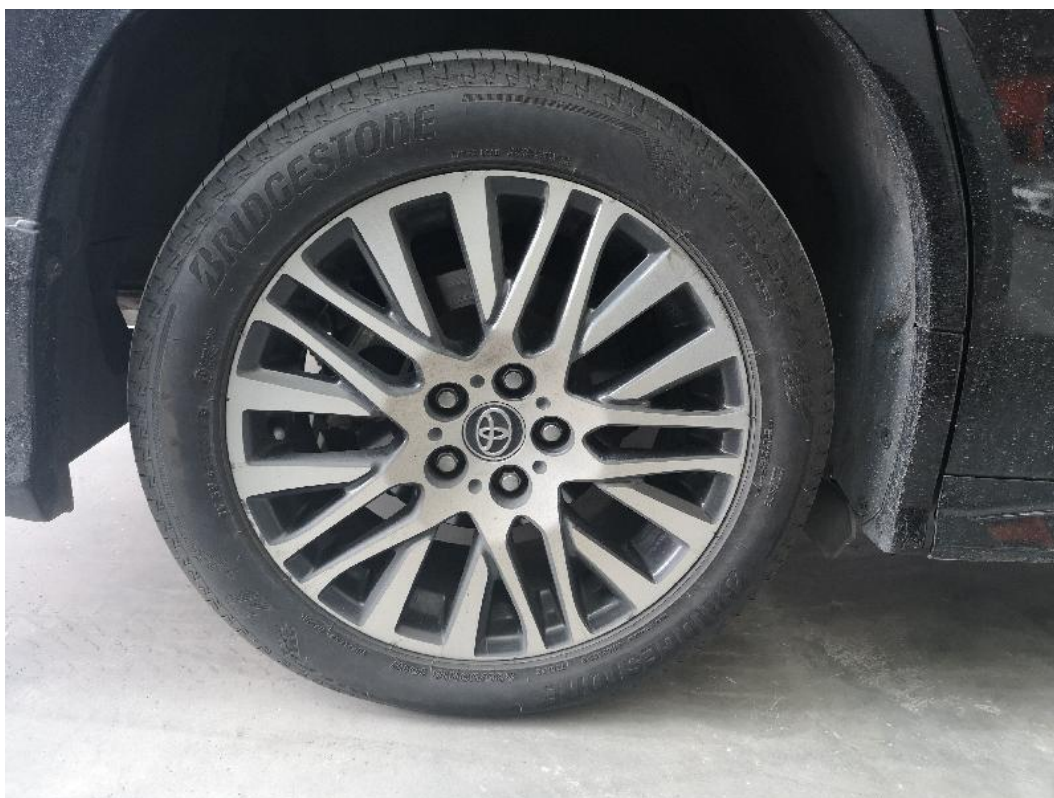
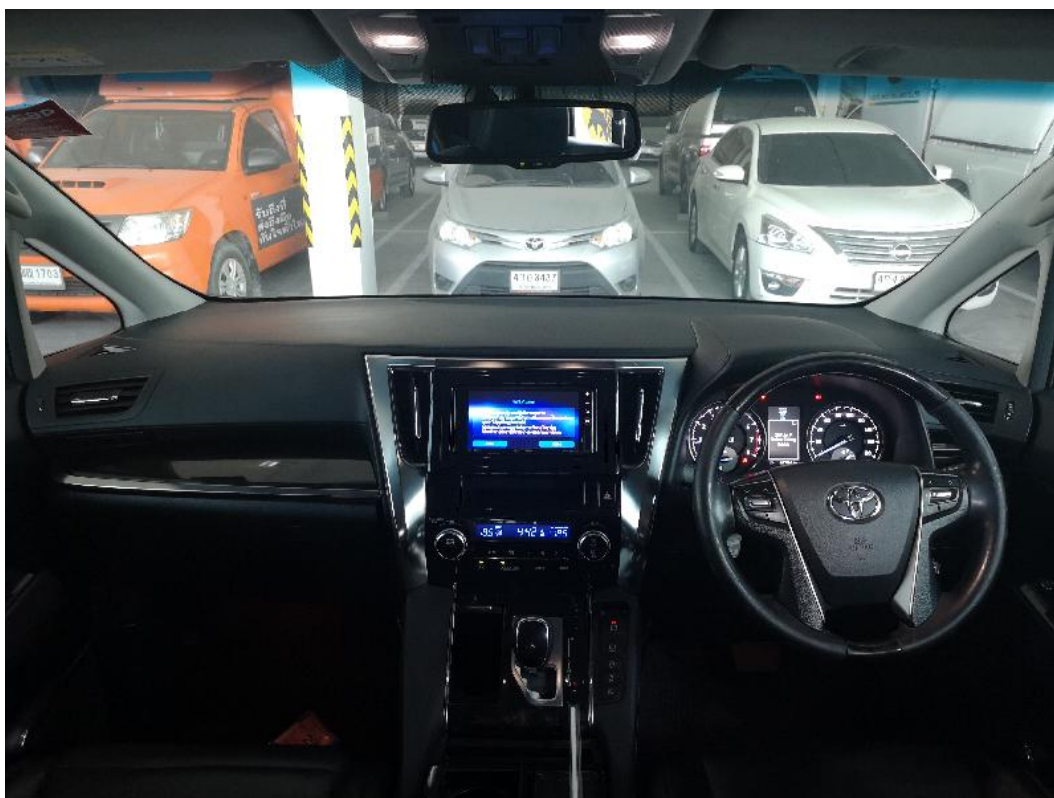
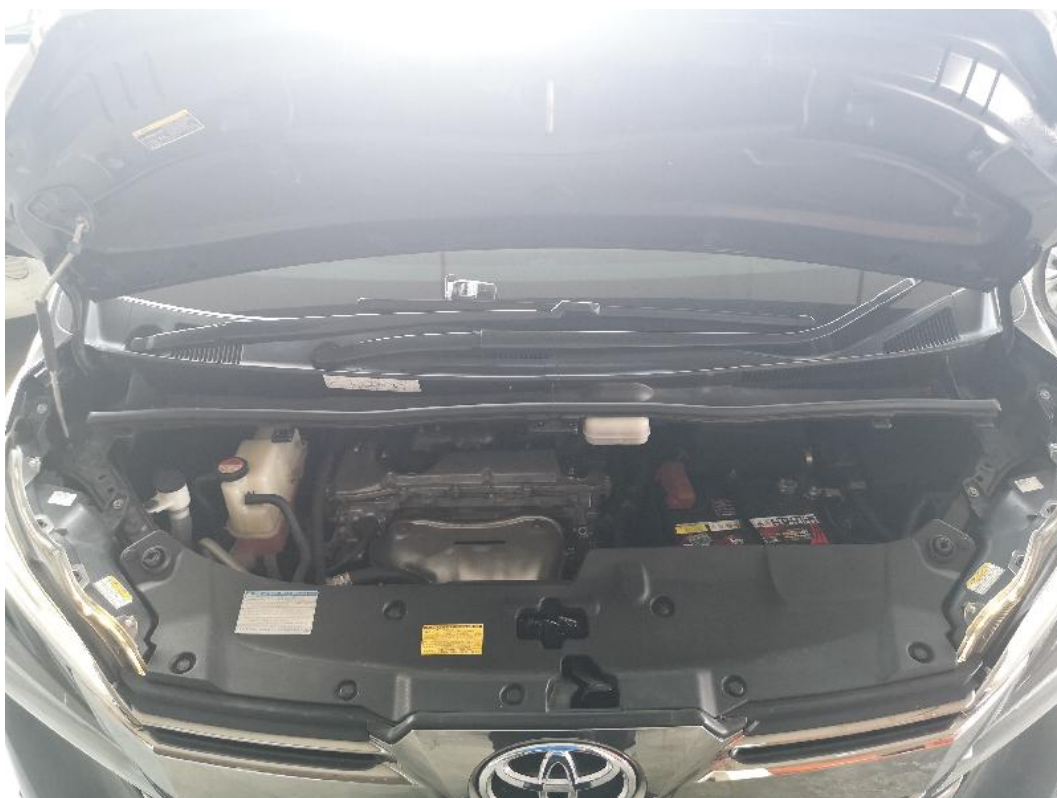
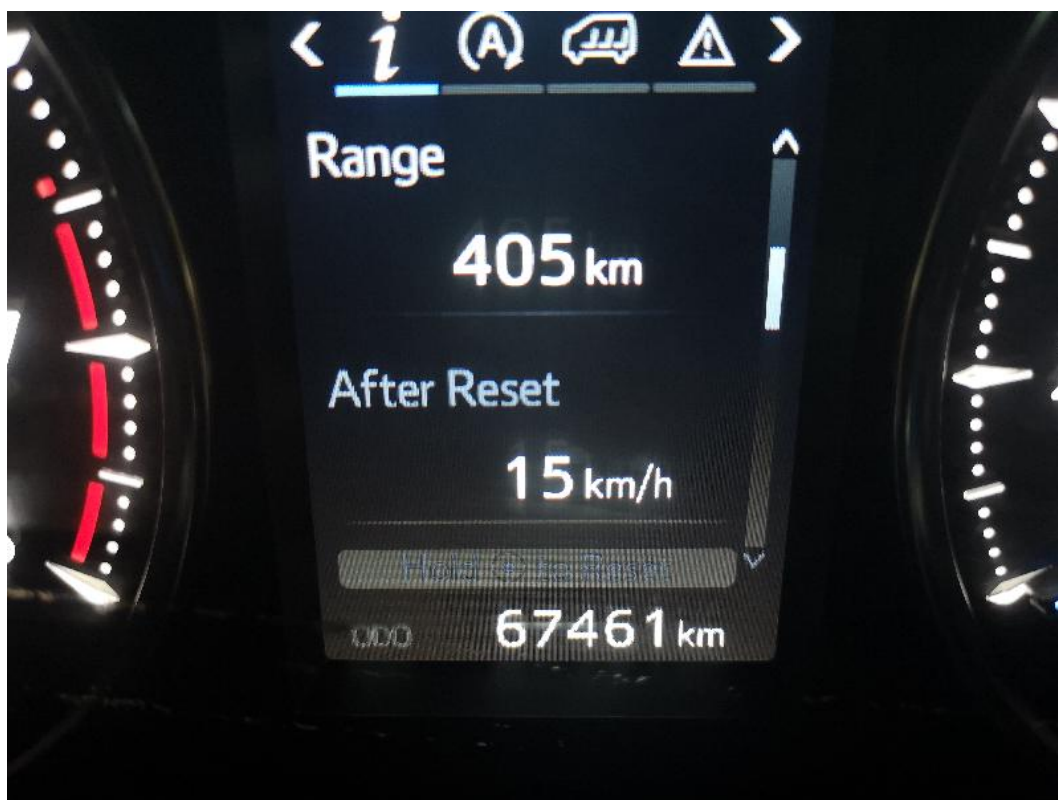
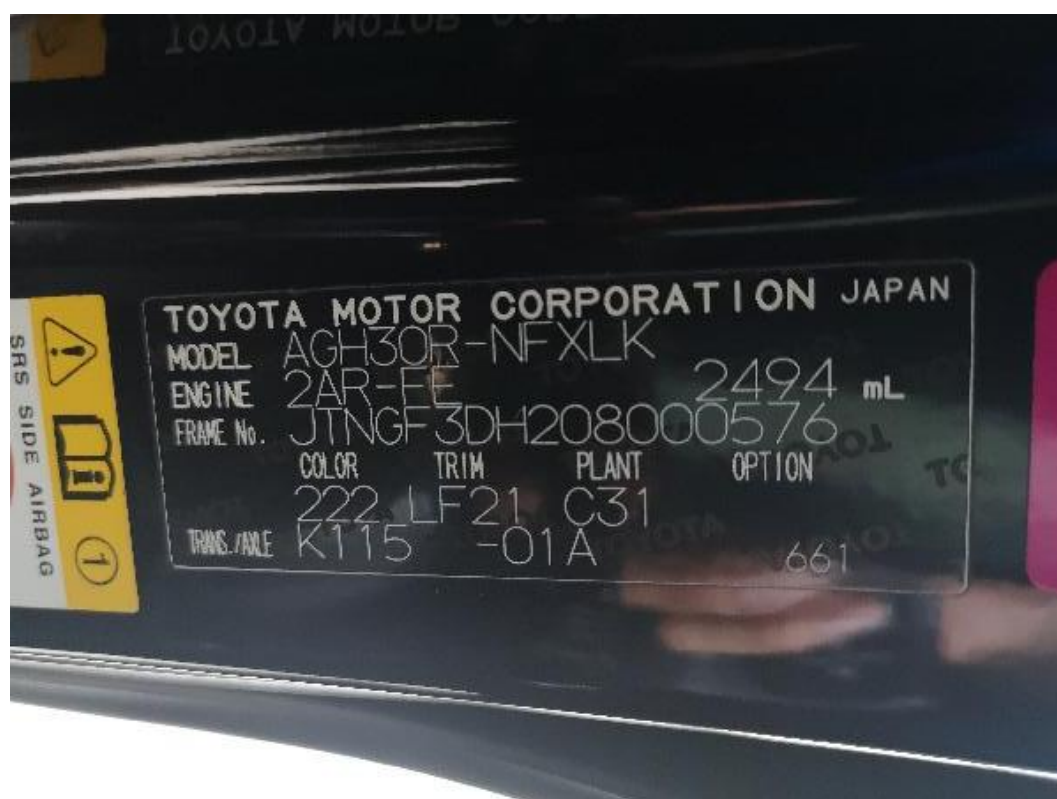
| Front left fender<br>★★★★★ | Bonnet / hood<br>★★★★★ | Front bumper<br>★★★★★ | Front right fender<br>★★★★★ | <div> <div>[บันทึก]</div> <div>ทำสีใหม่ด้วยสีเดิม</div> <div>Door handle ถลอก มี</div> <div>กระจกข้างขวา ไขว่รอยขีดข่วน บางส่วน</div> <div>กระจกข้างซ้าย ไขว่รอยขีดข่วน บางส่วน</div> <div>[หน้าต่าง]</div> <div>กระจกหน้ารถ หินกระเด็น บางส่วน</div> <div>[ภายใน]</div> <div>ที่เขียบพู่, ที่วางเครื่องดื่ม รอยย่น, รอยขีดข่วน มี</div> <div>ดกแต่งอื่นๆ รอยขีดข่วน บางส่วน</div> <div>พื้นพรม คราบ S</div> <div>Headliner คราบ S</div> </div> | | | | |
