U-Car Grading Report

รายงานผลการตรวจเช็คสภาพรถยนต์
ภายใต้การดูแลของสมาคมการประเมินสภาพรถยนต์ประเทศไทย

รุ่น	TOYOTA VIGO CHAMP 2.5 B-CAB		
สี	Silver	หมายเลขทะเบียน (Plate number)	บห9765
รุ่นปี	2015	เลขไมล์	172,112กม.
แบบ	เลขตัวถัง	MR0CR12G802559868

วันที่ตรวจสอบ 2019/10/22

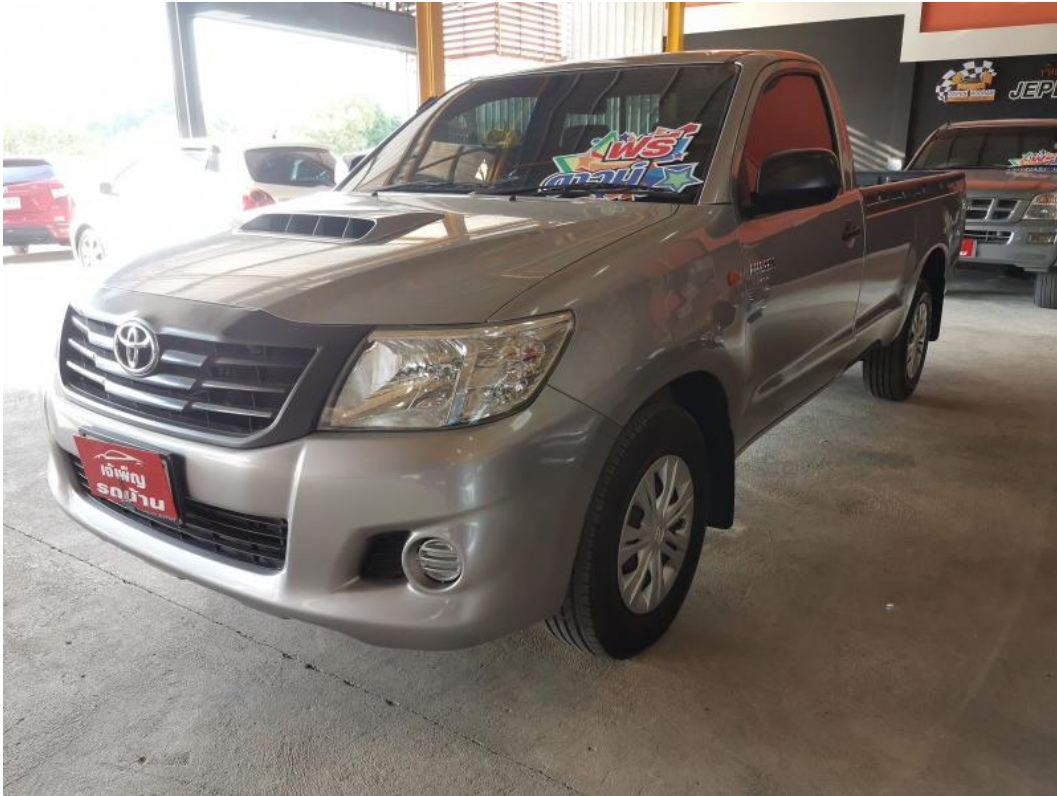
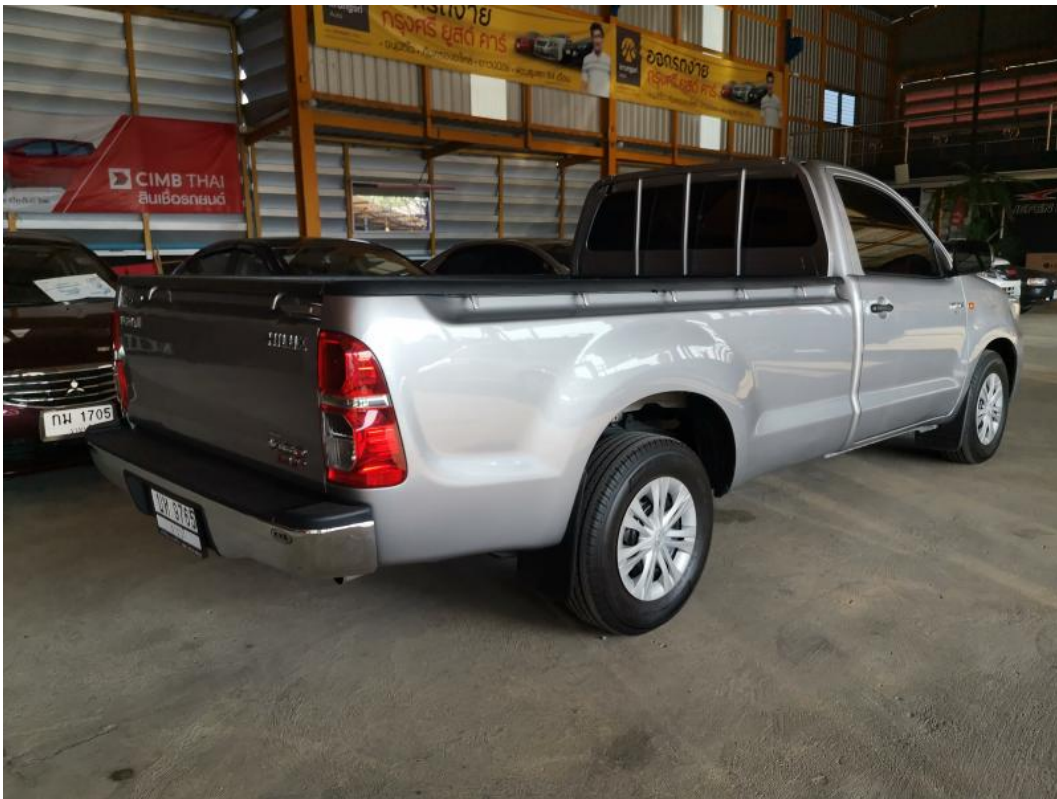
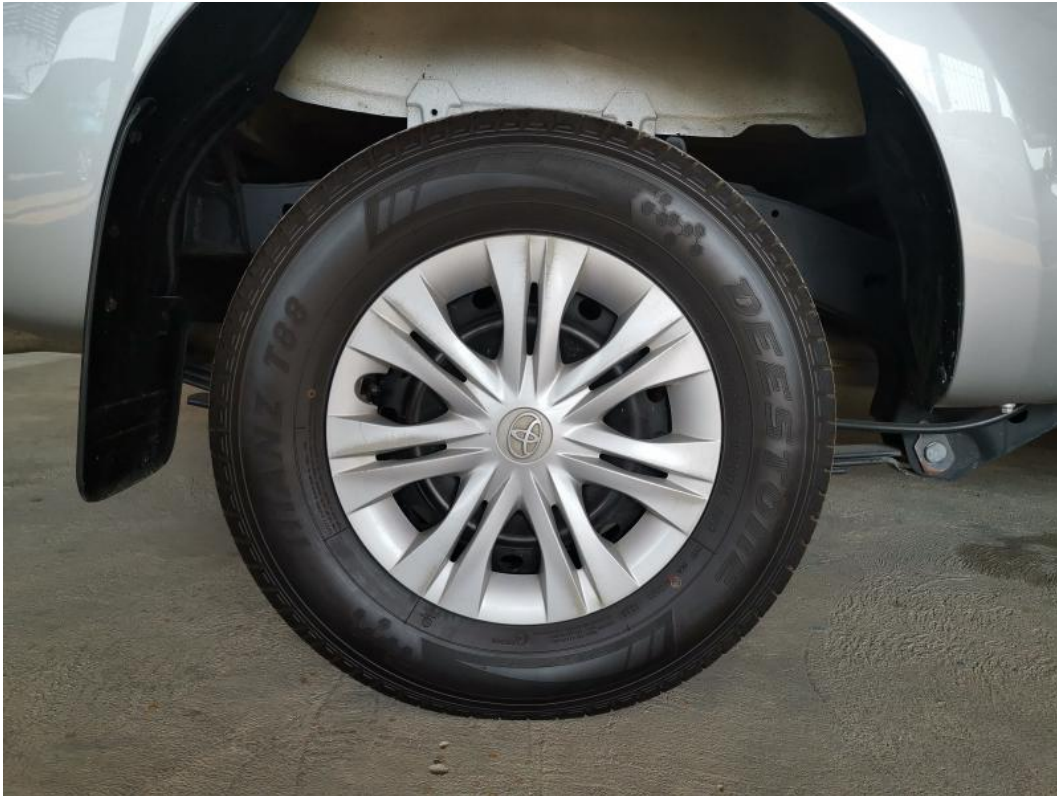
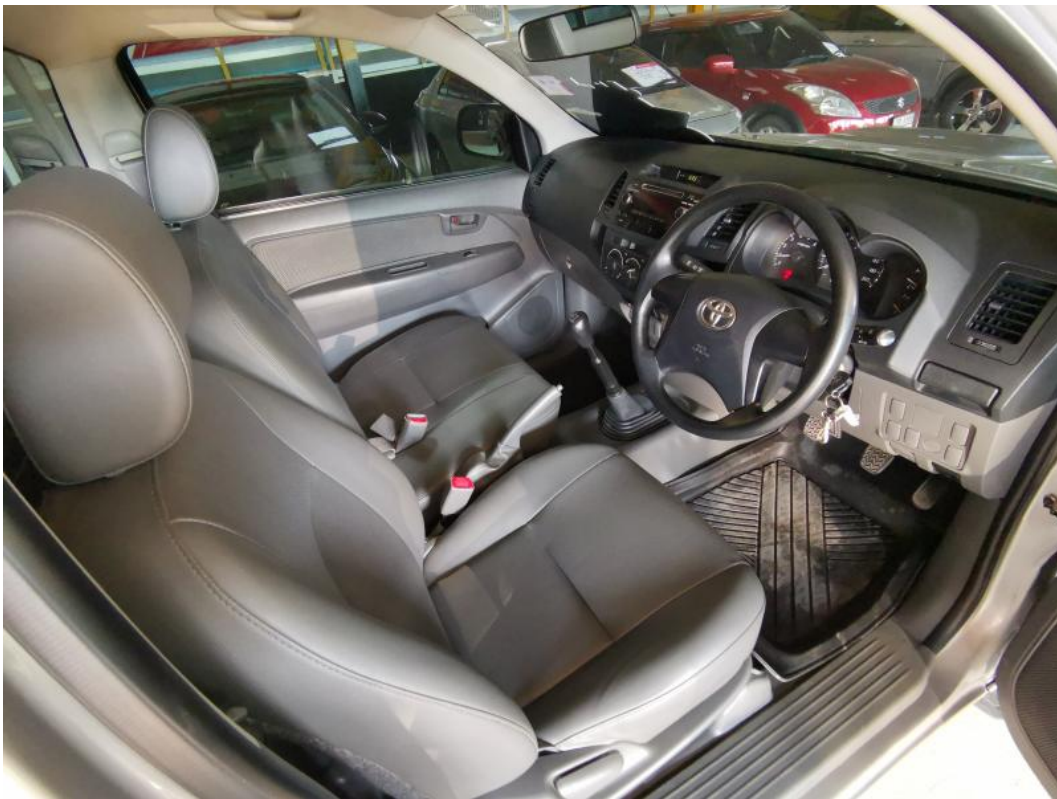
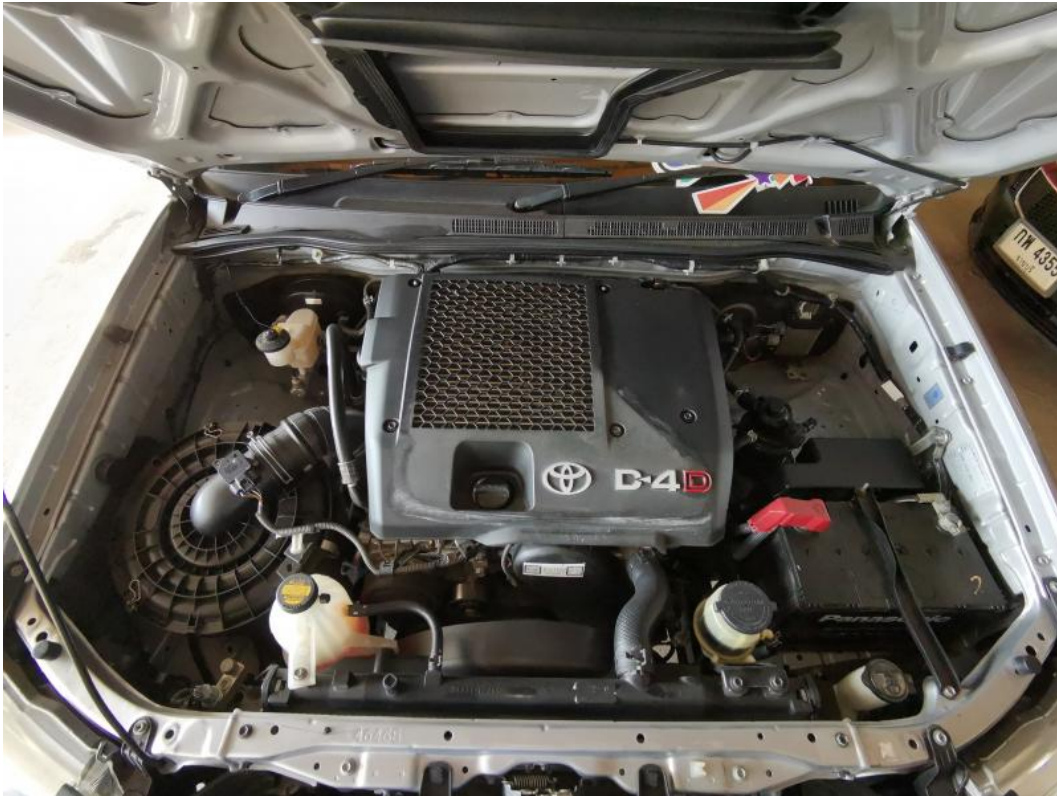
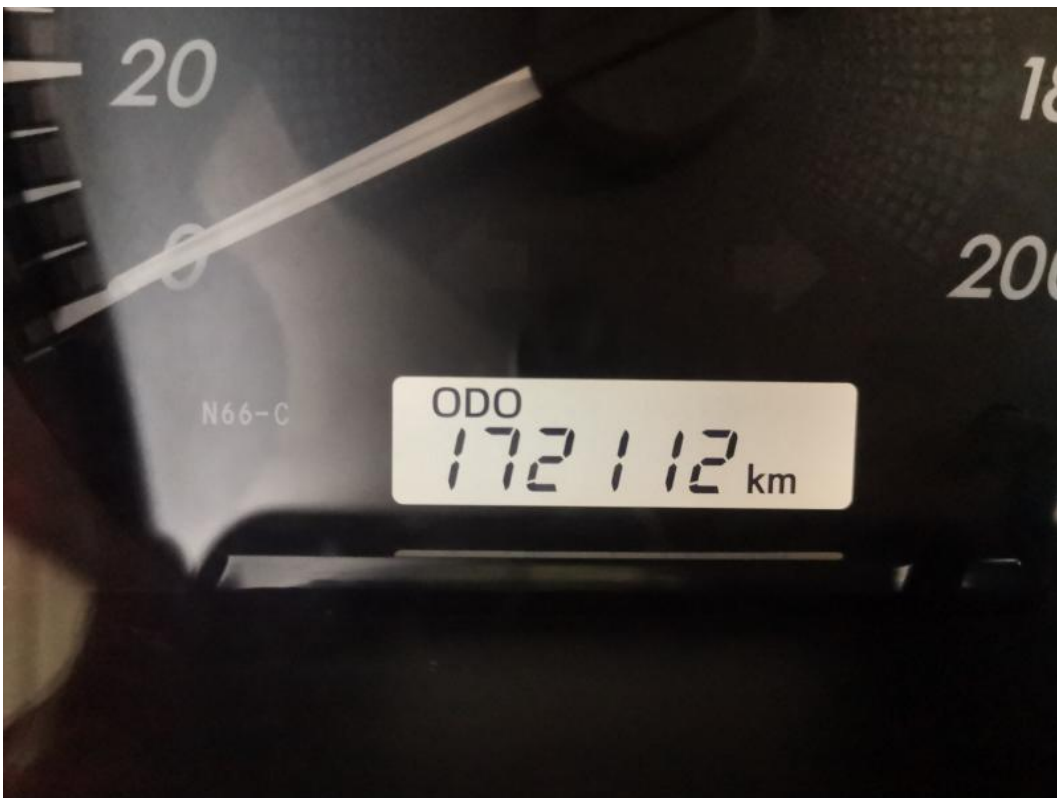
<p>Front left fender ★★★★★</p> <p>Front left door ★★★★★</p> <p>Front left tire, alloy wheel, wheel cover ร่องยางระดับ 9 ★★★★★</p> <p>Left side step / side spoiler ★★★★☆☆</p> <p>Left back tire, alloy wheel, wheel cover ร่องยางระดับ 9 ★★★★★</p> <p>Rear left door ★★★★★</p> <p>Left wheel well (outer) ★★★★★</p> <p>Roof ★★★★★</p> <p>Dashboard ★★★★★</p> <p>Front left seat ★★★★★</p> <p>Front and back left door trim ★★★★★</p> <p>Rear seat ★★★★★</p>	<p>Bonnet / hood ★★★★★</p> <p>Truck bed ★★★★★</p>	<p>Front bumper ★★★★★</p> <p>Back rear spoiler & under spoiler ★★★★★</p>	<p>Front right fender ★★★★★</p> <p>Front right door ★★★★★</p> <p>Front right tire, alloy wheel, wheel cover ร่องยางระดับ 9 ★★★★★</p> <p>Right side step / side spoiler ★★★★☆☆</p> <p>Right front tire, alloy wheel, wheel cover ร่องยางระดับ 9 ★★★★★</p> <p>Rear right door ★★★★★</p> <p>Right wheel well (outer) ★★★★★</p> <p>Back panel ★★★★☆☆</p> <p>Steering wheel ★★★★☆☆</p> <p>Front right seat ★★★★★</p> <p>Front and back right door trim ★★★★★</p> <p>Console ★★★★★</p> <p>Luggage room ★★★★★</p>	<p>[บันทึก] Set buck panel ทำเครื่องหมายจากงานโลหะ มี ฝาครอบล้อ รอยแยก,รอยขีดข่วน S Set buck panel ถลอก หรือDent มีขนาดเล็กมาก เล็กน้อย</p> <p>[หน้าต่าง] กระจกหน้ารถ หินกระเด็น บางส่วน</p> <p>[ภายใน] การจับที่ รอยย่น,รอยขีดข่วน มี ที่เขี่ยบุหรี่,ที่วางเครื่องดื่ม รอยย่น,รอยขีดข่วน มี Sun visor รอยย่น,ถลอก SS ตกแตงอื่นๆ รอยขีดข่วน บางส่วน Headliner คราบ SS Headliner รอยย่น S ตกแตงอื่นๆ รอยย่น SS</p>

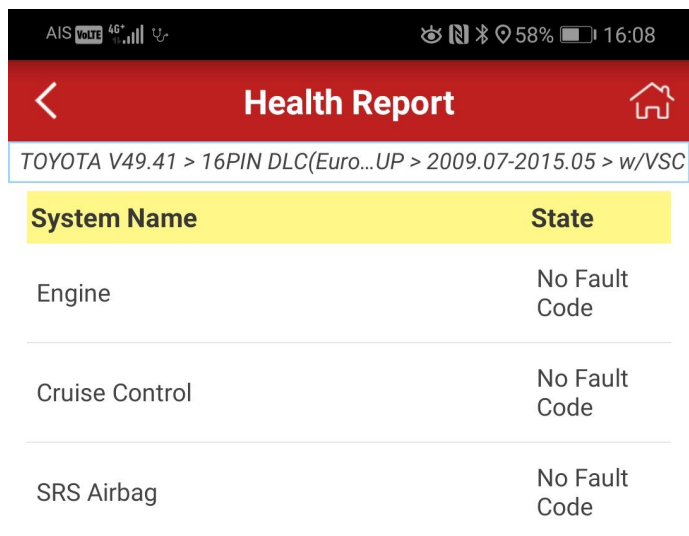
การวินิจฉัย CP 1

Health Report

TOYOTA V49.41 > 16PIN DLC(Euro...UP > 2009.07-2015.05 > w/VSC

System Name	State
Engine	No Fault Code
Cruise Control	No Fault Code
SRS Airbag	No Fault Code
