U-Car Grading Report

U-car Grading Report

รุ่น	TOYOTA REVO 2.4		
สี	สีเทา	หมายเลขทะเบียน (Plate number)	2ฒข5284
รุ่นปี	2017	เลขไมล์	125,006กม.
แบบ	เลขตัวถัง	MR0GB8CC801302533

วันที่ตรวจสอบ 2022/6/1

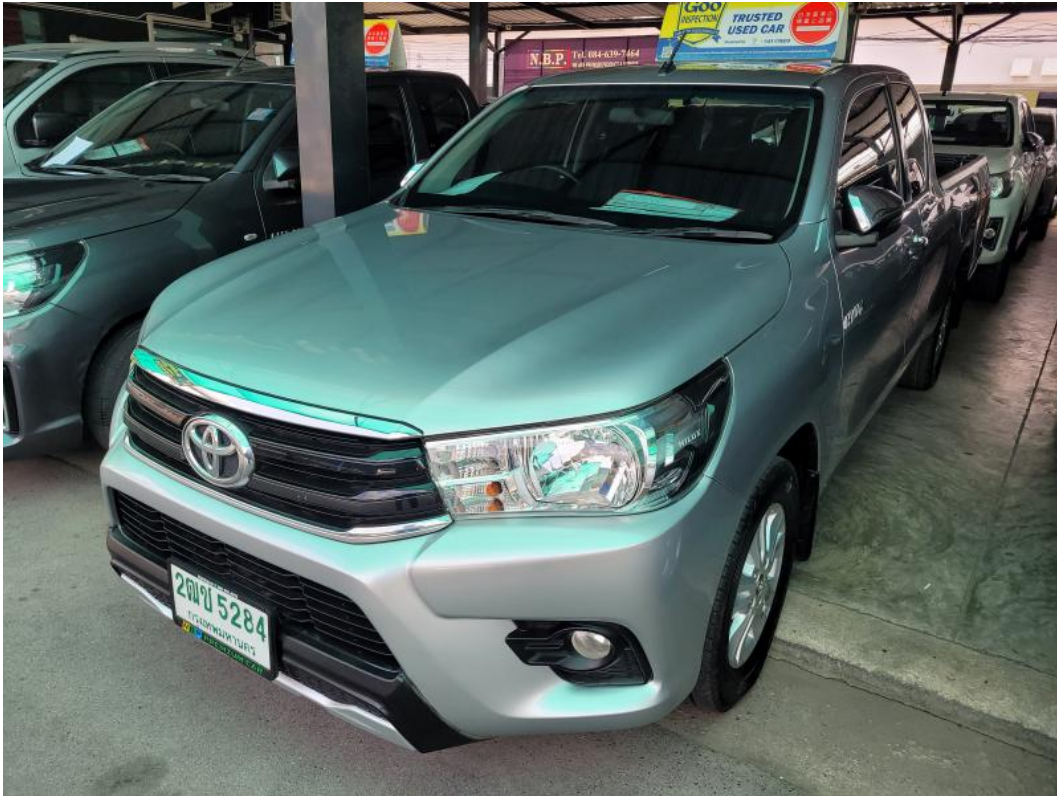
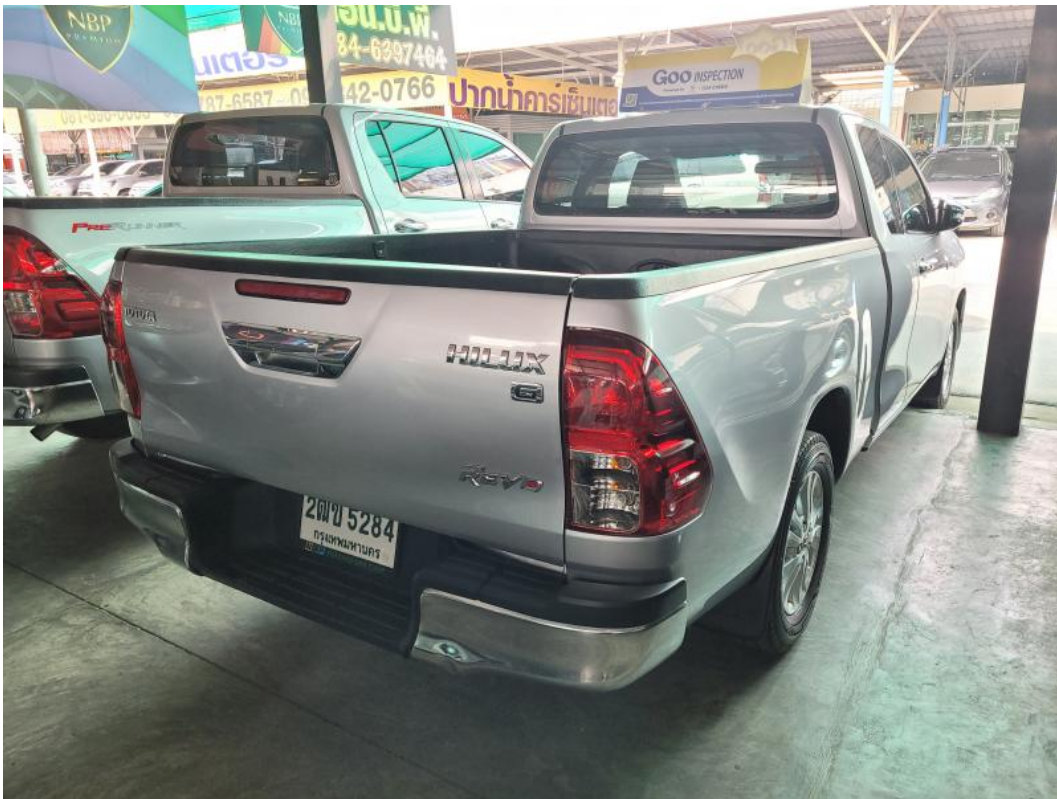
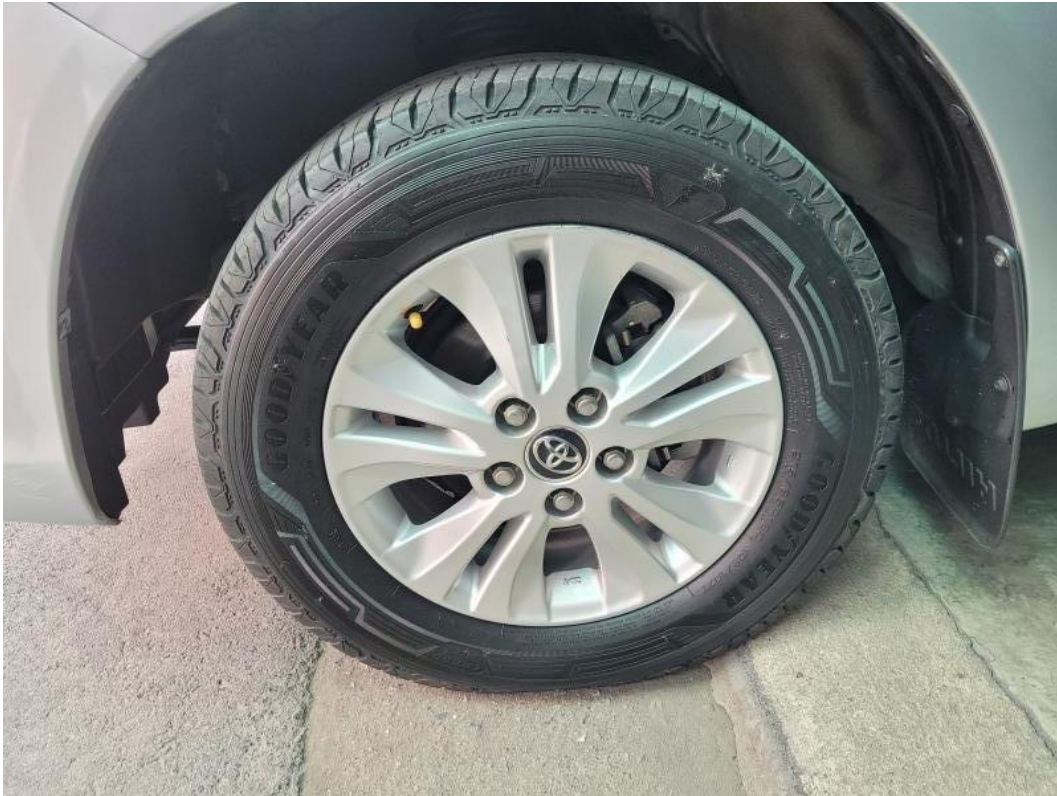
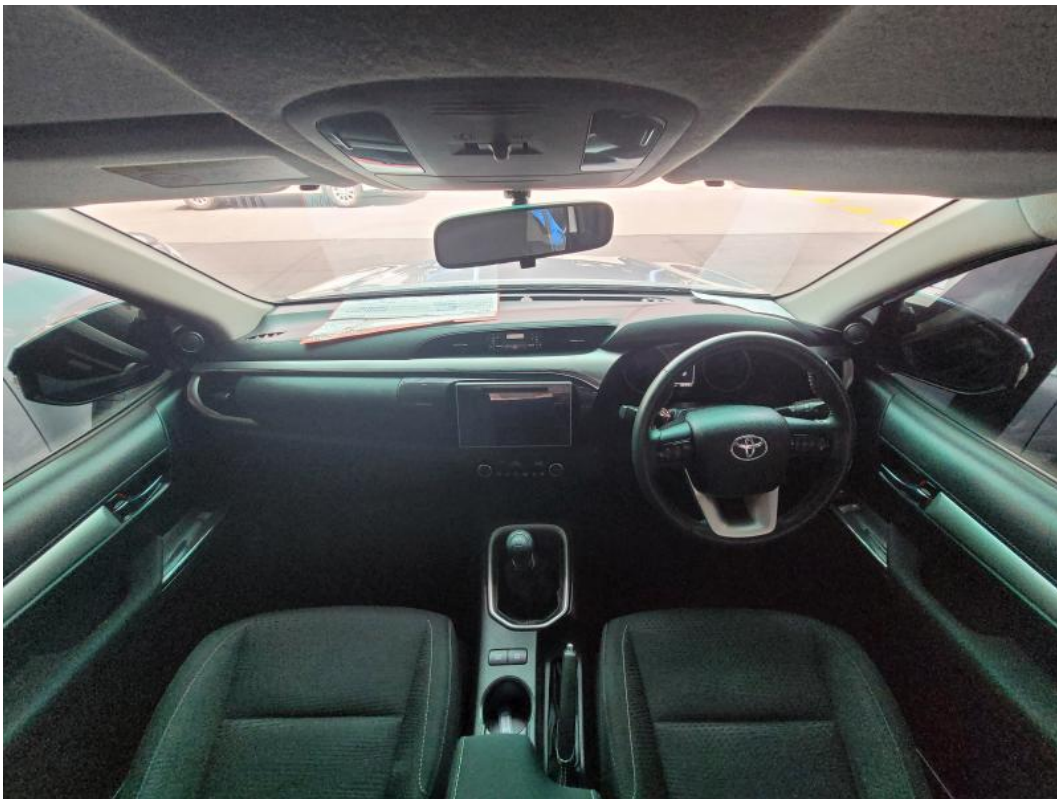
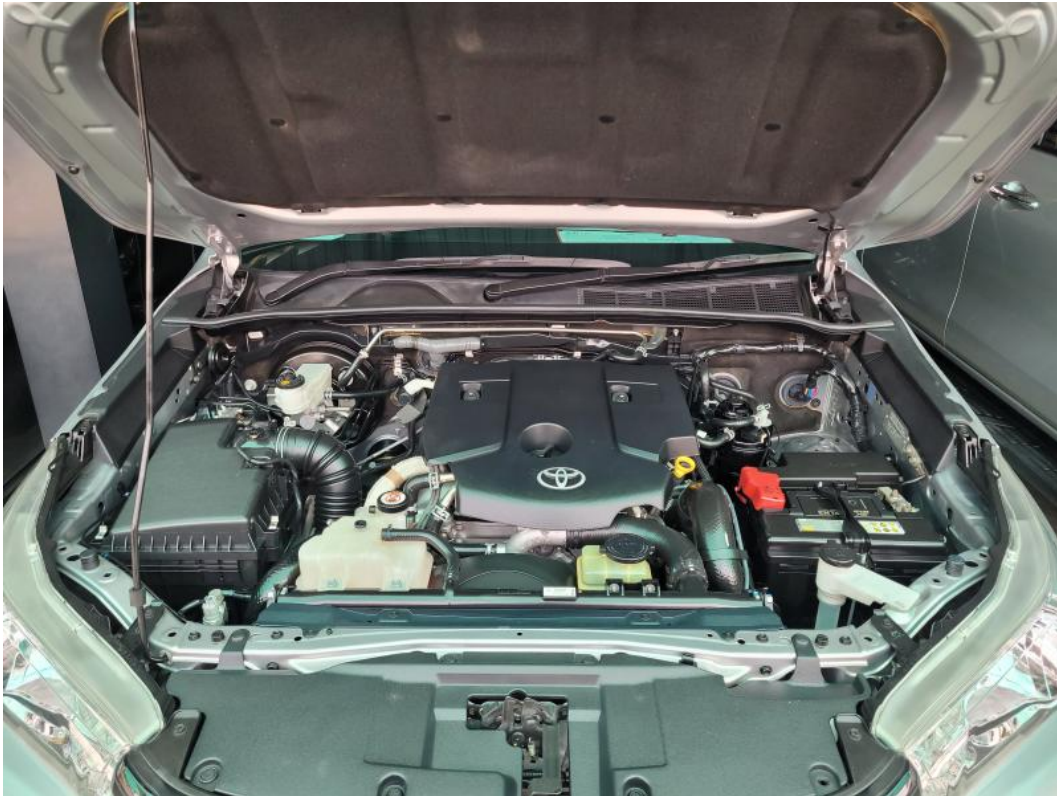
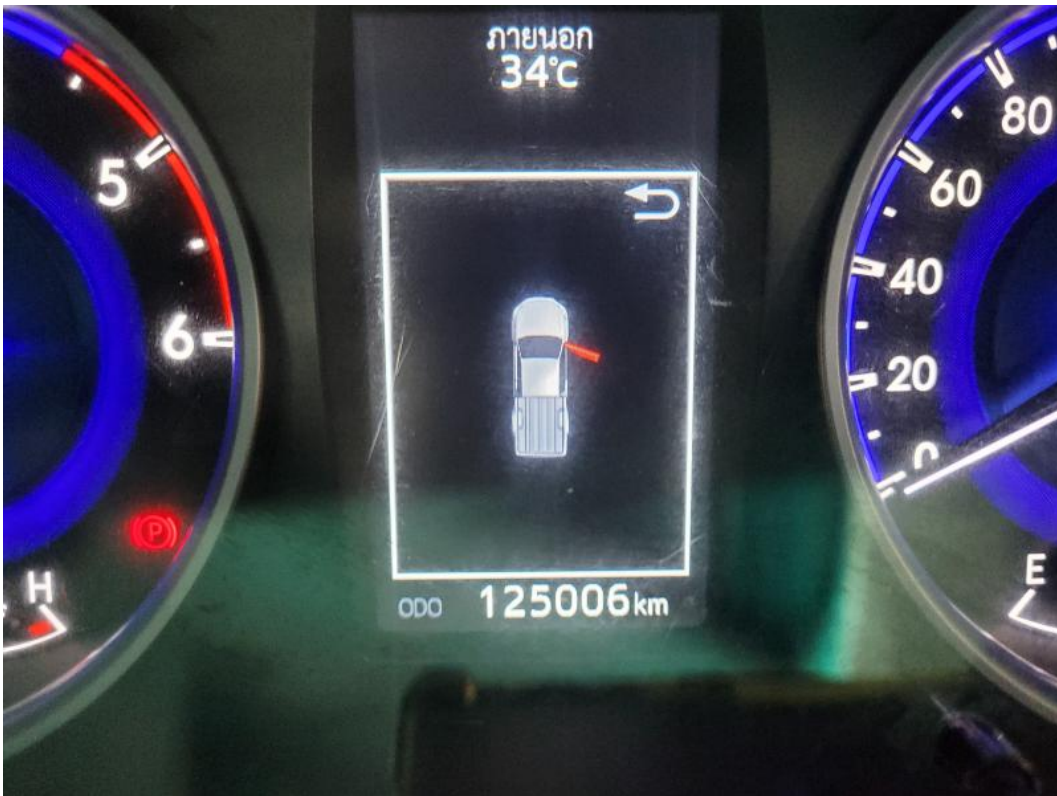
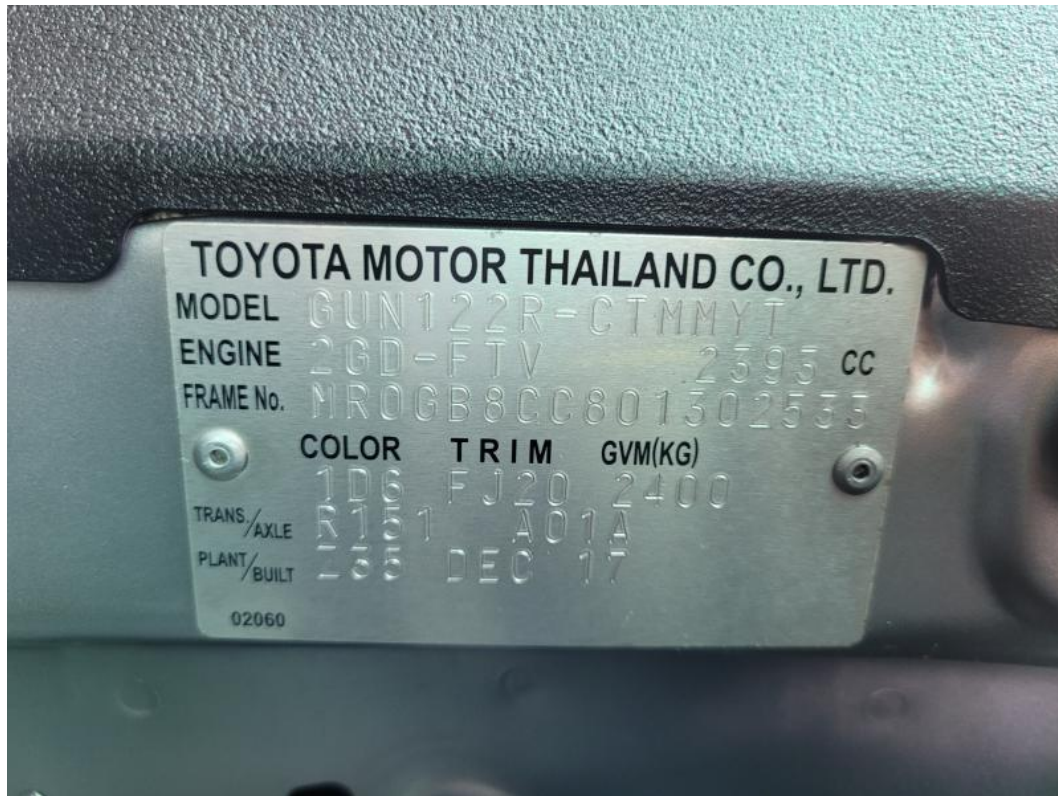
วันที่ตรวจสอบ	1 มิถุนายน 2565	วันที่ตรวจสอบอีกครั้ง	
ระดับคุณภาพ			
EXTERIOR/ สภาพภายนอก		INTERIOR/ สภาพภายใน	
★ ★ ★ ★ ★		★ ★ ★ ★ ★	
<div style="display: flex; justify-content: space-between;"> <div style="width: 45%;"> <p>Front left fender ★★★★★</p> <p>Front left door ★★★★★</p> <p>Front left tire, alloy wheel, wheel cover ร่องยางระดับ 7 ★★★★★</p> <p>Left side step / side spoiler ★★★★★</p> <p>Left back tire, alloy wheel, wheel cover ร่องยางระดับ 7 ★★★★★</p> <p>Rear left door ★★★★★</p> <p>Left wheel well (outer) ★★★★★</p> <p>Roof ★★★★★</p> </div> <div style="width: 45%;"> <p>Bonnet / hood ★★★★★</p> <p>Front bumper ★★★★★</p> <p>Front right fender ★★★★★</p> <p>Front right door ★★★★★</p> <p>Front right tire, alloy wheel, wheel cover ร่องยางระดับ 7 ★★★★★</p> <p>Right side step / side spoiler ★★★★★</p> <p>Right back tire, alloy wheel, wheel cover ร่องยางระดับ 7 ★★★★★</p> <p>Rear right door ★★★★★</p> <p>Right wheel well (outer) ★★★★★</p> <p>Truck bed ★★★★★</p> <p>Back rear spoiler & under spoiler ★★★★★</p> </div> </div>	<div style="display: flex; justify-content: space-between;"> <div style="width: 45%;"> <p>Dashboard ★★★★★</p> <p>Front left seat ★★★★★</p> <p>Front and back left door trim ★★★★★</p> <p>Rear seat ★★★★★</p> </div> <div style="width: 45%;"> <p>Steering wheel ★★★★★</p> <p>Front right seat ★★★★★</p> <p>Front and back right door trim ★★★★★</p> <p>Console ★★★★★</p> <p>Luggage room ★★★★★</p> </div> </div>	<p>[บันทึก] กระจกข้างขวา ไฟมัลติฟังก์ชัน บางส่วน</p> <p>[หน้าต่าง] กระจกหน้ารถ หินกระเด็น บางส่วน</p> <p>[ภายใน] การขับที่ รอยย่น, รอยขีดข่วน มี ตกแตงอื่นๆ รอยขีดข่วน บางส่วน</p>
