# U-Car Grading Report

# U-car Grading Report

รุ่น	TOYOTA VIGO 2.5E		
สี	Silver	หมายเลขทะเบียน (Plate number)	9กฒ2088
รุ่นปี	2012	เลขไมล์	104,708กม.
แบบ	เลขตัวถัง	MR0ER19G604532137

วันที่ตรวจสอบ      2020/8/27

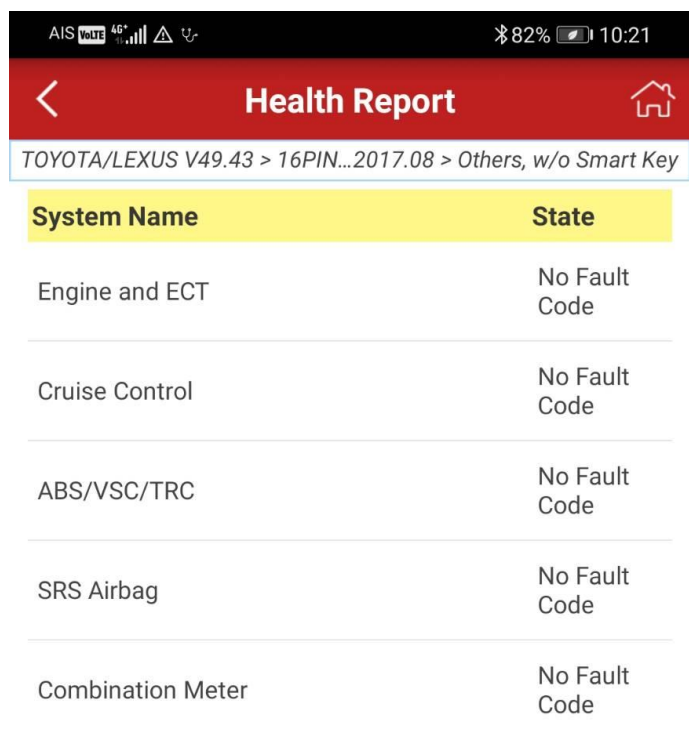
การวินิจฉัย CP 1

## Health Report

TOYOTA/LEXUS V49.43 > 16PIN...2017.08 > Others, w/o Smart Key

System Name	State
Engine and ECT	No Fault Code
Cruise Control	No Fault Code
ABS/VSC/TRC	No Fault Code
SRS Airbag	No Fault Code
Combination Meter	No Fault Code
