U-Car Grading Report

U-car Grading Report

รุ่น	SUZUKI SWIFT 1.2 GLX		
สี	Pearl	หมายเลขทะเบียน (Plate number)	กย3933
รุ่นปี	2013	เลขไมล์	91,530กม.
แบบ	เลขตัวถัง	MMSHZC72S00150436

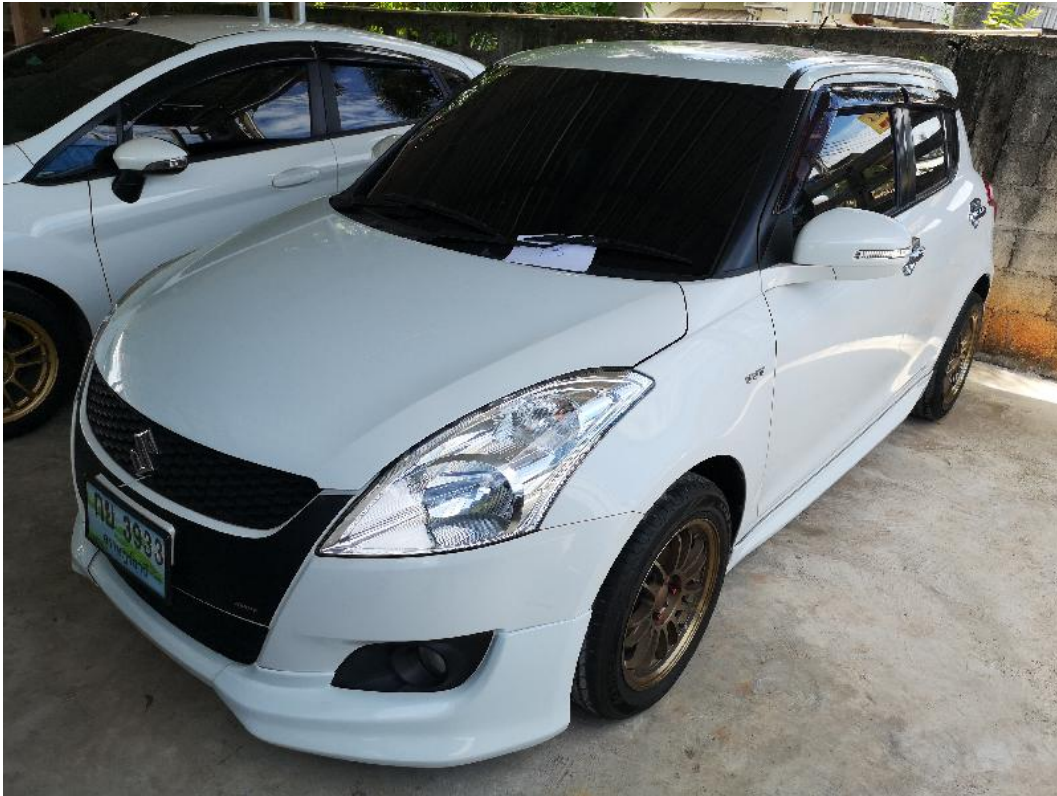
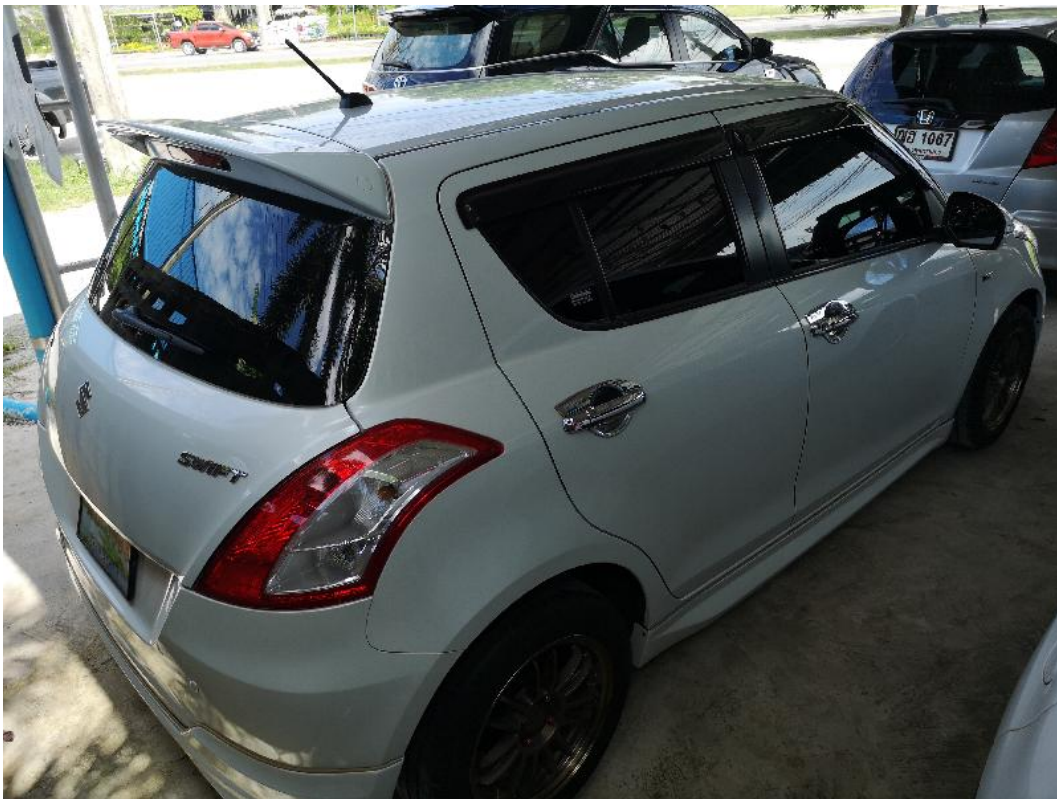
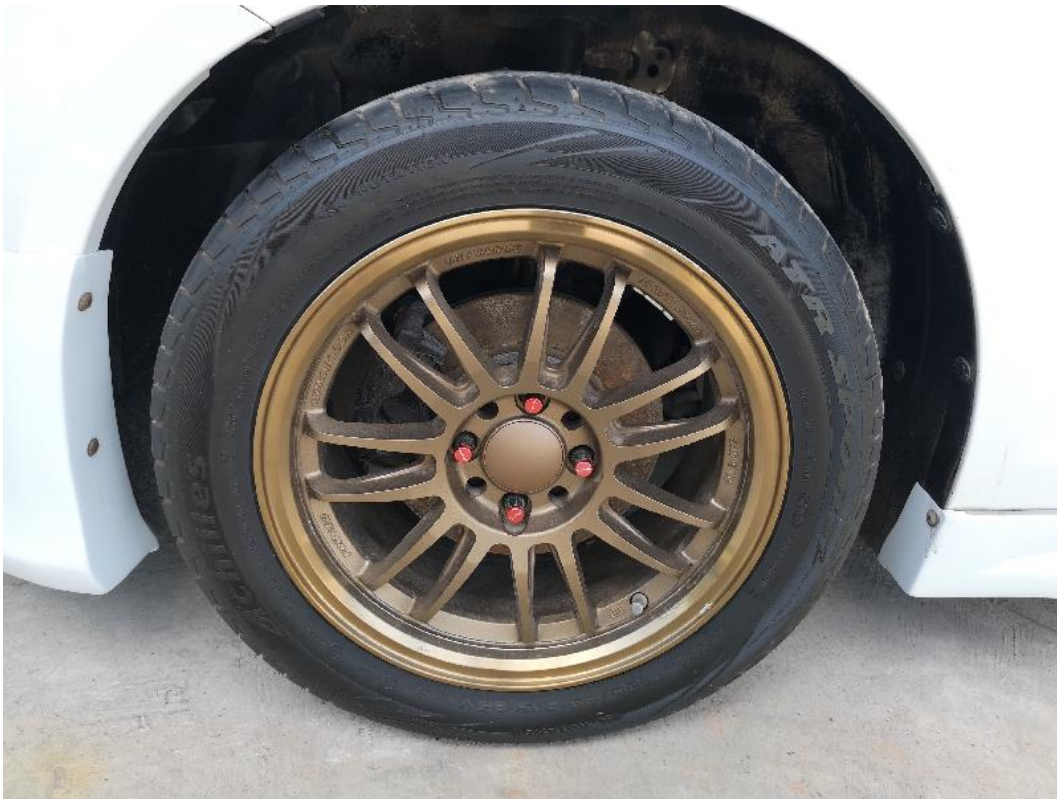
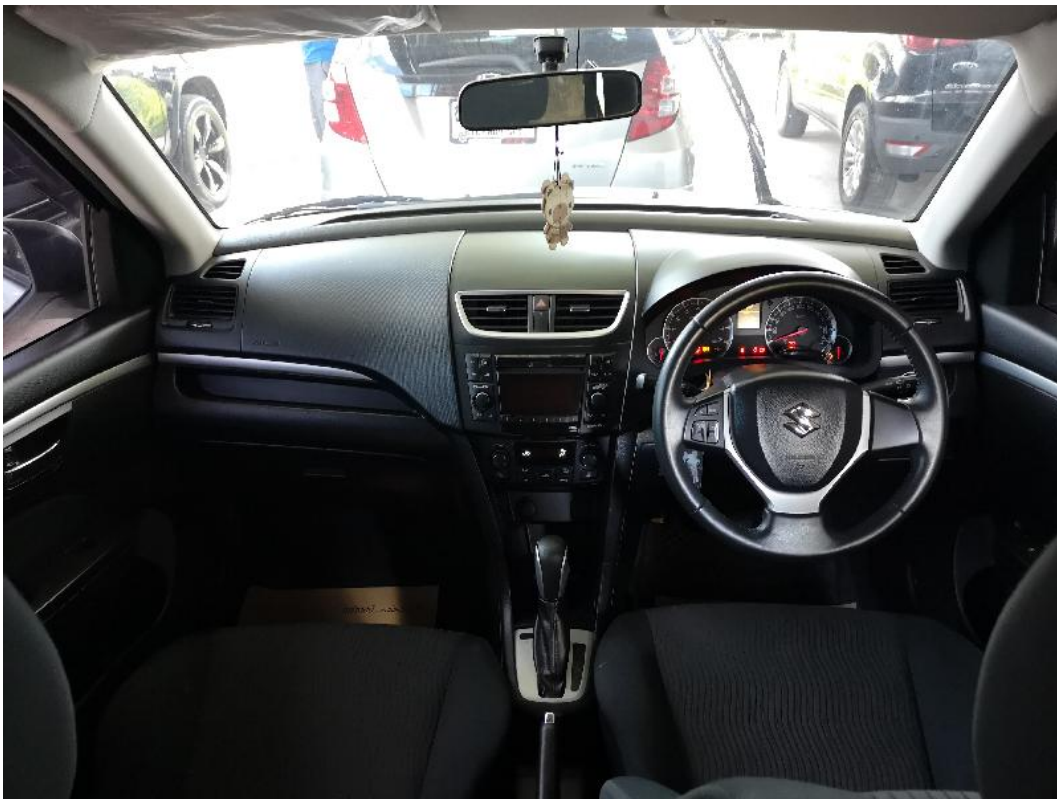
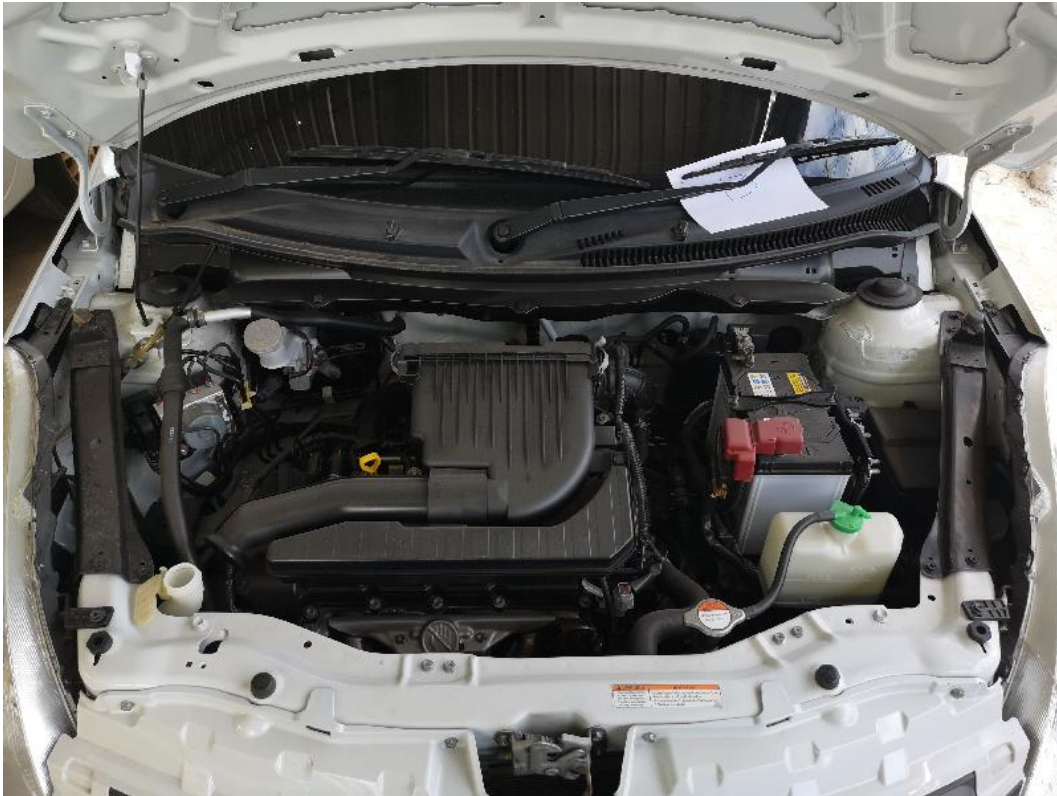
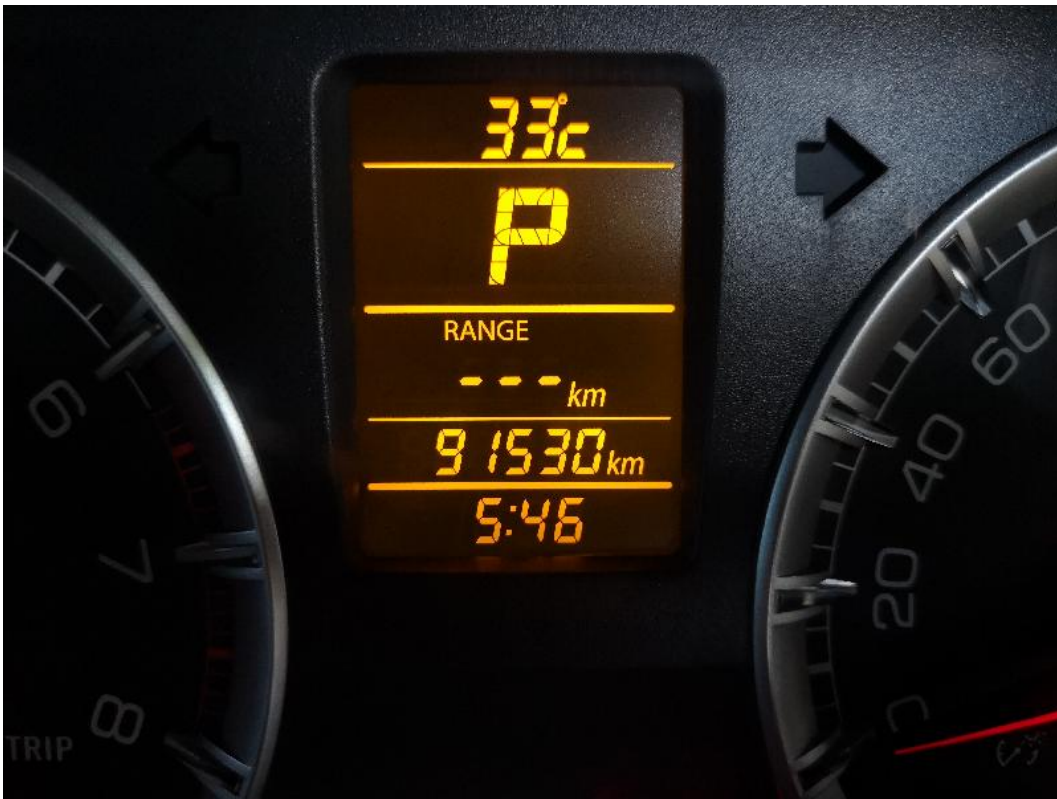
<p>Front left fender ★★★★★</p> <p>Front left tire, alloy wheel, wheel cover ร่องยางระดับ 7 ★★★★★</p> <p>Front left door ★★★★★</p> <p>Left side step / side spoiler ★★★★★</p> <p>Rear left door ★★★★★</p> <p>Left back tire, alloy wheel, wheel cover ร่องยางระดับ 9 ★★★★★</p> <p>Left back fender ★★★★★</p> <p>Roof ★★★★★</p>		<p>Bonnet / hood ★★★★★</p> <p>Front bumper ★★★★★</p> <p>Front right fender ★★★★★</p> <p>Front right tire, alloy wheel, wheel cover ร่องยางระดับ 7 ★★★★★</p> <p>Front right door ★★★★★</p> <p>Right side step / side spoiler ★★★★★</p> <p>Rear right door ★★★★★</p> <p>Right front tire, alloy wheel, wheel cover ร่องยางระดับ 9 ★★★★★</p> <p>Right back fender ★★★★★</p> <p>Trunk lid / boot lid ★★★★★</p> <p>Back rear spoiler & under spoiler ★★★★★</p> <p>Back rear bumper ★★★★★</p>	<p>Front right door ★★★★★</p> <p>Right side step / side spoiler ★★★★★</p> <p>Rear right door ★★★★★</p> <p>Right front tire, alloy wheel, wheel cover ร่องยางระดับ 9 ★★★★★</p> <p>Right back fender ★★★★★</p> <p>Back rear bumper ★★★★★</p>	<p>[บันทึก]</p> <p>Left Bonnet Inner Panel ความเสียหายเล็กน้อย มี</p> <p>Rear Side Member(Left Side) ความเสียหายเล็กน้อย มี</p> <p>กระบอกข้างซ้าย ไฟมรรอยขีดข่วน บางส่วน</p> <p>Radiator core support ความเสียหาย มี</p> <p>[หน้าต่าง]</p> <p>กระจกหน้ารถ หินกระเด็น บางส่วน</p> <p>[ภายใน]</p> <p>Headliner สปปรก S</p>

<p>Dashboard ★★★★★</p> <p>Front left seat ★★★★★</p> <p>Front and back left door trim ★★★★★</p> <p>Rear seat ★★★★★</p>		<p>Steering wheel ★★★★★</p> <p>Front right seat ★★★★☆</p> <p>Front and back right door trim ★★★★★</p> <p>Console ★★★★★</p> <p>Luggage room ★★★★★</p>	<p>Steering wheel ★★★★★</p> <p>Front right seat ★★★★☆</p> <p>Front and back right door trim ★★★★★</p> <p>Console ★★★★★</p> <p>Luggage room ★★★★★</p>	<p>QR สำหรับรายงานการวินิจฉัย CP</p> <div style="display: flex; align-items: center; gap: 10px;"> </div> <p>http://npo-jaaa.or.jp/en/download/</p>

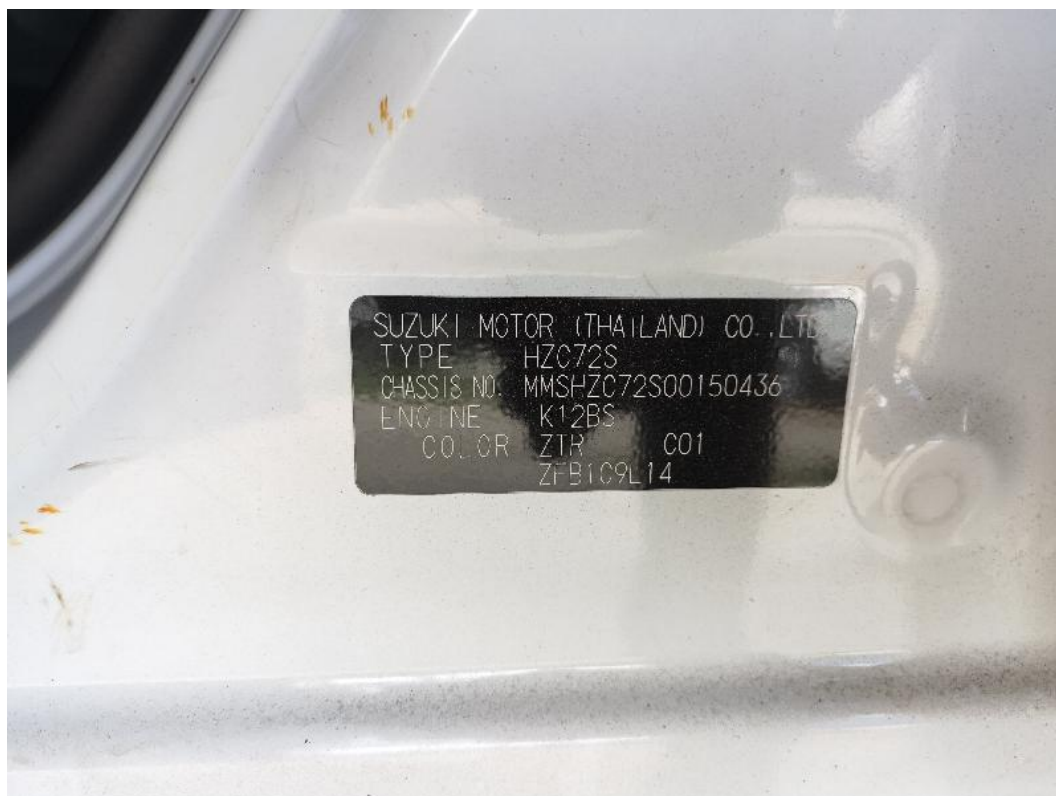
การวินิจฉัย CP 1

การวินิจฉัย CP 2

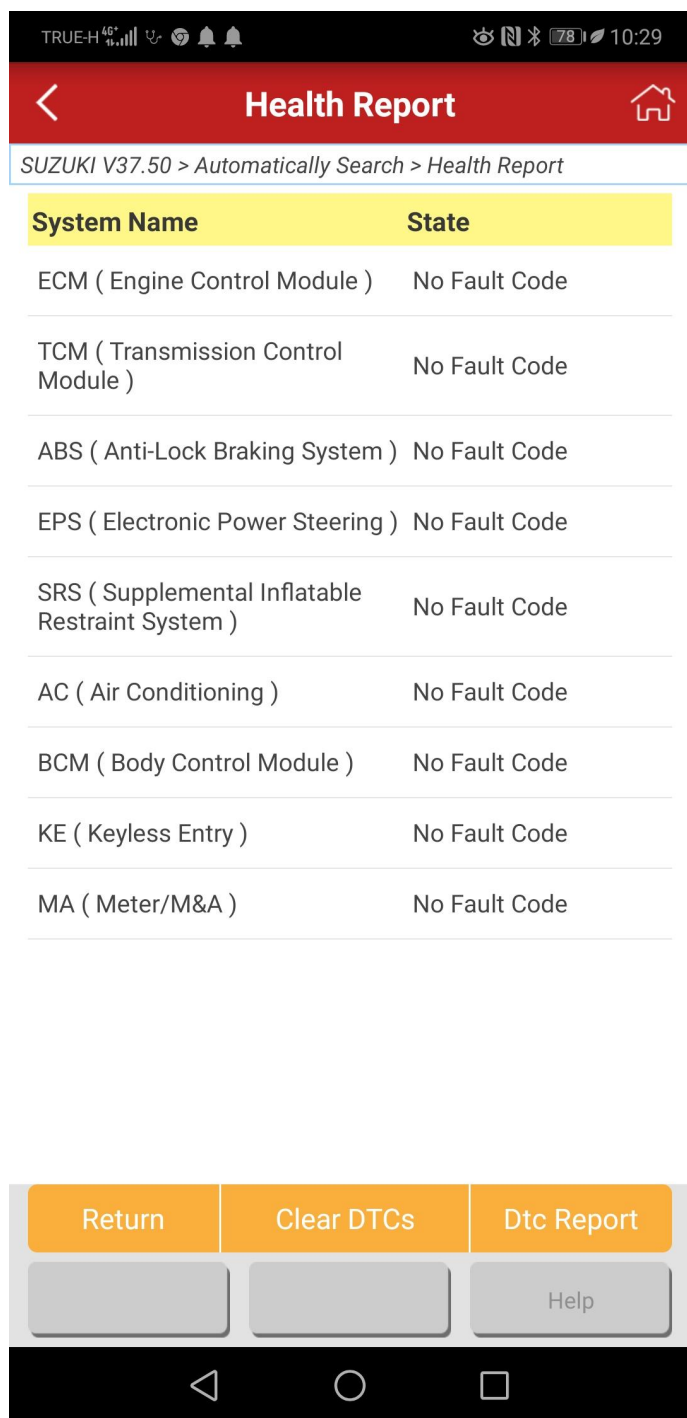
Health Report

SUZUKI V37.50 > Automatically Search > Health Report

System Name	State
ECM (Engine Control Module)	No Fault Code
TCM (Transmission Control Module)	No Fault Code
ABS (Anti-Lock Braking System)	No Fault Code
EPS (Electronic Power Steering)	No Fault Code
SRS (Supplemental Inflatable Restraint System)	No Fault Code
AC (Air Conditioning)	No Fault Code
BCM (Body Control Module)	No Fault Code
KE (Keyless Entry)	No Fault Code
MA (Meter/M&A)	No Fault Code
