# U-Car Grading Report

| รุ่น | TOYOTA FORTUNER 2.8 V 4X4 | | |
| รุ่นปี | 2016 | เลขไมล์ | 176,948กม. |

| วันที่ตรวจสอบ | 2021/4/20 |

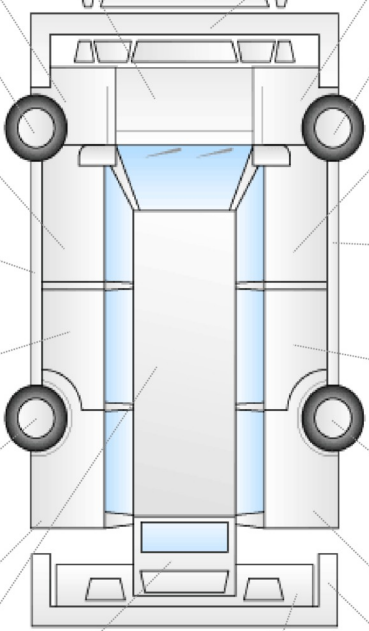
| วันที่ตรวจสอบ | 20 เมษายน 2564 | วันที่ตรวจสอบอีกครั้ง | |
|---|---|---|---|
| <div>Front left fender</div> <div>★★★★★</div> | <div>Bonnet / hood</div> <div>★★★★★</div> | <div>Front bumper</div> <div>★★★★★</div> | <div>Front right fender</div> <div>★★★★★</div> |
| <div>Front left tire, alloy wheel, wheel cover</div> <div>ร้อยยางระดับ 9</div> <div>★★★★★</div> | | <div>Front right tire, alloy wheel, wheel cover</div> <div>ร้อยยางระดับ 9</div> <div>★★★★★</div> | |
| <div>Front left door</div> <div>★★★★★</div> | | <div>Front right door</div> <div>★★★★★</div> | |
| <div>Left side step / side spoiler</div> <div>★★★★★</div> | | <div>Right side step / side spoiler</div> <div>★★★★★</div> | |
| <div>Rear left door</div> <div>★★★★★</div> | | <div>Rear right door</div> <div>★★★★★</div> | |
| <div>Left back tire, alloy wheel, wheel cover</div> <div>ร้อยยางระดับ 9</div> <div>★★★★★</div> | | <div>Right back tire, alloy wheel, wheel cover</div> <div>ร้อยยางระดับ 9</div> <div>★★★★★</div> | |
| <div>Left back fender</div> <div>★★★★★</div> | | <div>Right back fender</div> <div>★★★★★</div> | |
| <div>Roof</div> <div>★★★★★</div> | <div>Trunk lid / boot lid</div> <div>★★★★★</div> | <div>Back rear spoiler &amp; under spoiler</div> <div>★★★★★</div> | <div>Back rear bumper</div> <div>★★★★★</div> |

กระจกหน้ารถ หินกระเด็น บางส่วน

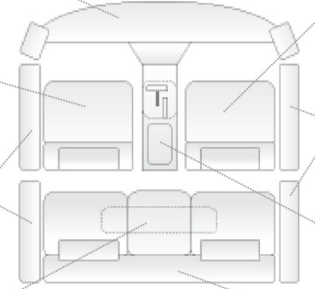
| วันที่ตรวจสอบ | 20 เมษายน 2564 | วันที่ตรวจสอบอีกครั้ง | |
|---|---|---|---|
| <div>Dashboard</div> <div>★★★★★</div> | | <div>Steering wheel</div> <div>★★★★☆</div> | <div>Front right seat</div> <div>★★★★☆</div> |
| <div>Front left seat</div> <div>★★★★★</div> | | <div>Front and back right door trim</div> <div>★★★★★</div> | |
| <div>Front and back left door trim</div> <div>★★★★★</div> | | <div>Console</div> <div>★★★★★</div> | |
| <div>Rear seat</div> <div>★★★★★</div> | | <div>Luggage room</div> <div>★★★★★</div> | |

ห้องของ สกปรก.รอยขีดข่วน บางส่วน

การขับซี รอยย่น.รอยขีดข่วน มี

ตกแต่งอื่นๆ รอยขีดข่วน บางส่วน

Headliner คราบ SS

ตกแต่งอื่นๆ รอยย่น SS

Headliner รอยย่น SS

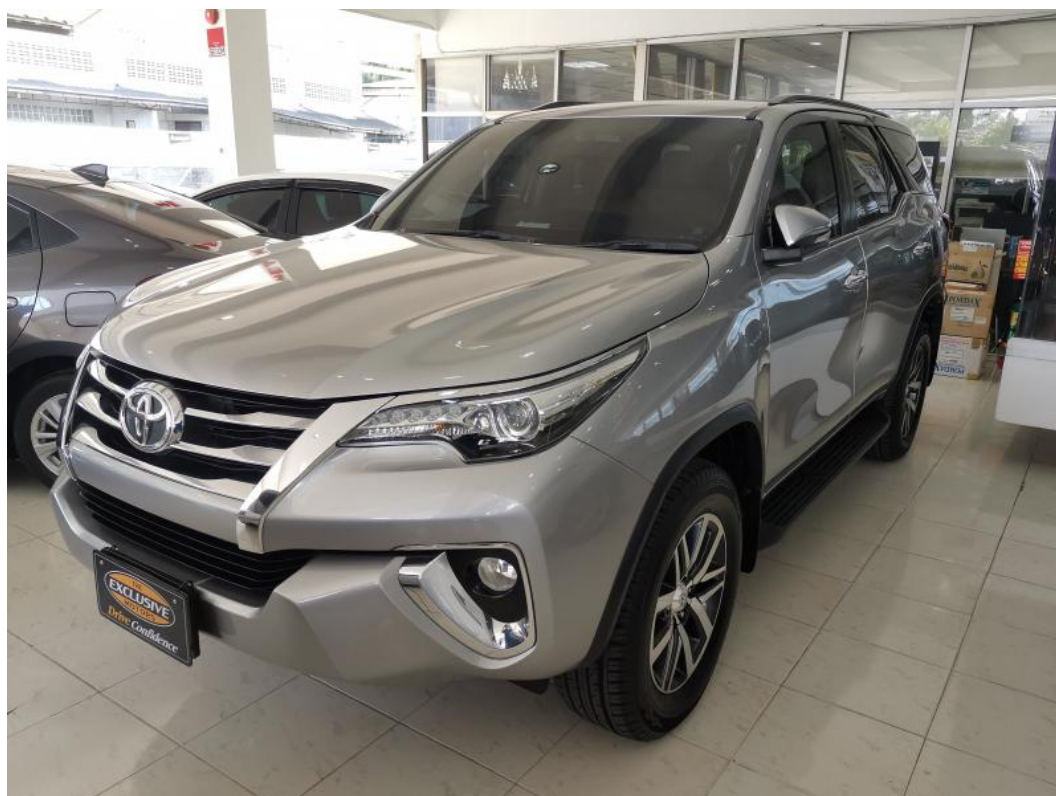
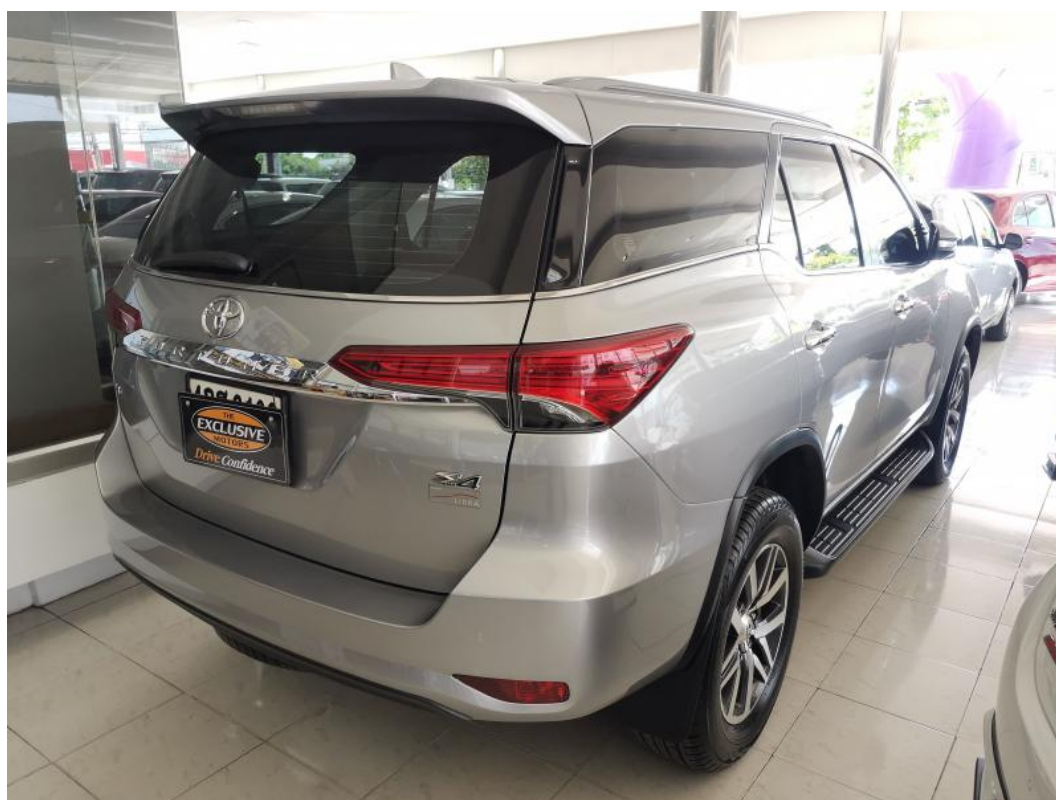
การวินิจฉัย CP 1

| Health Report | | Health Report | |
|---|---|---|---|
| Engine and ECT | No Fault Code | SRS Airbag | Code |
