U-Car Grading Report

รุ่น	TOYOTA HILUX REVO 2.4		
สี	เทา	หมายเลขทะเบียน (Plate number)	กบ8177
รุ่นปี	2022	เลขไมล์	60,566กม.
แบบ	เลขตัวถัง	MR0JB8DD903202281

2024/4/10

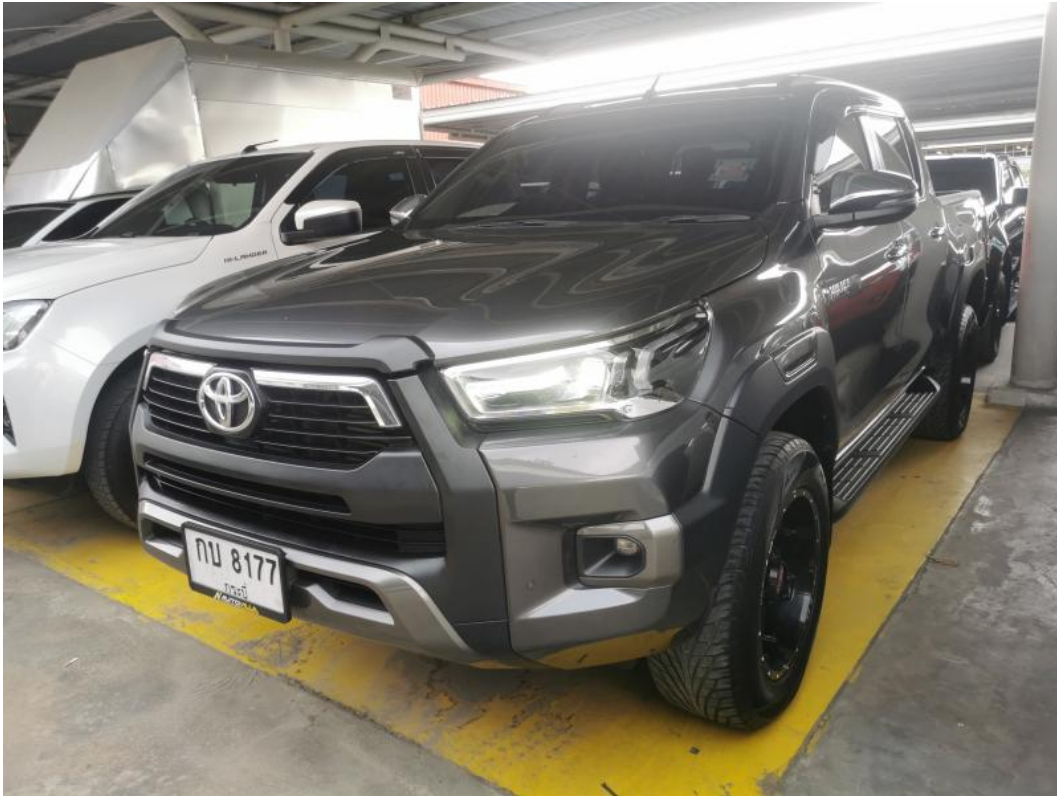
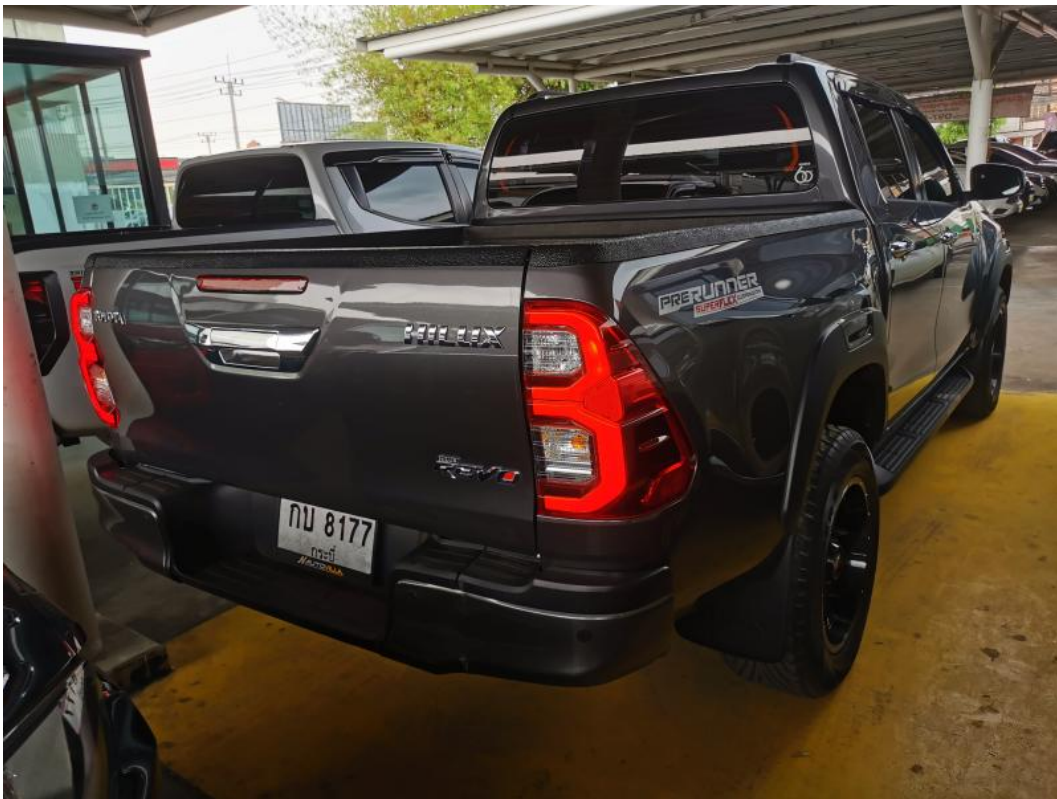
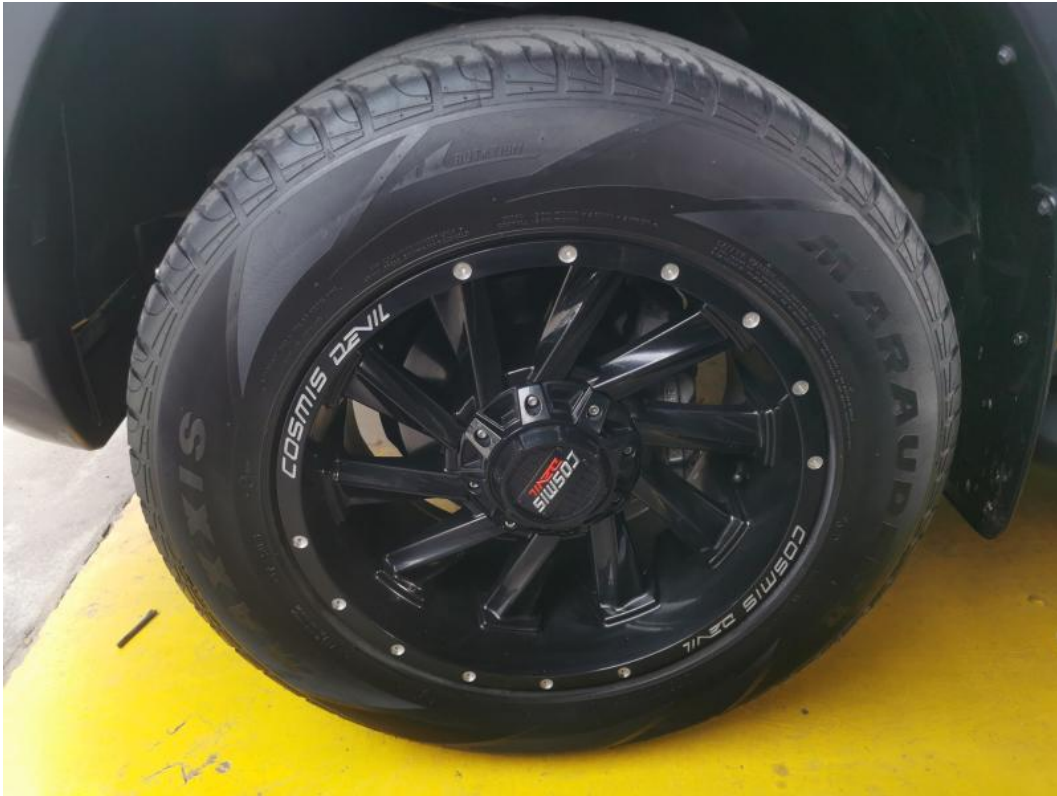
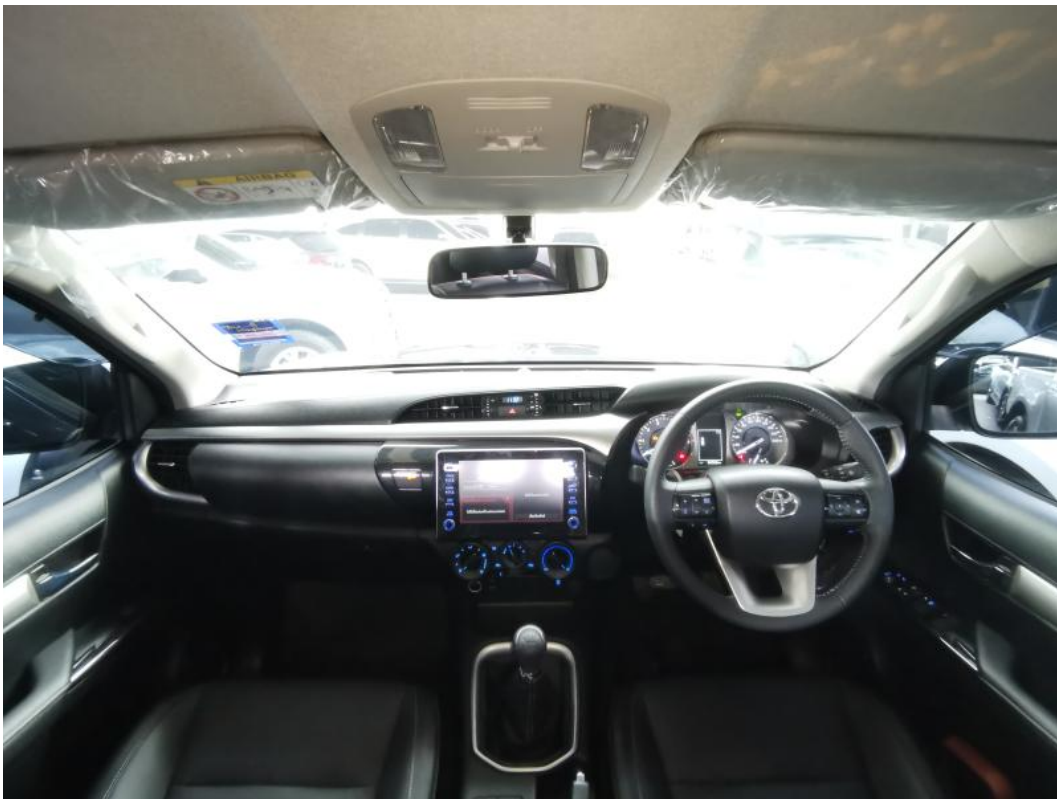
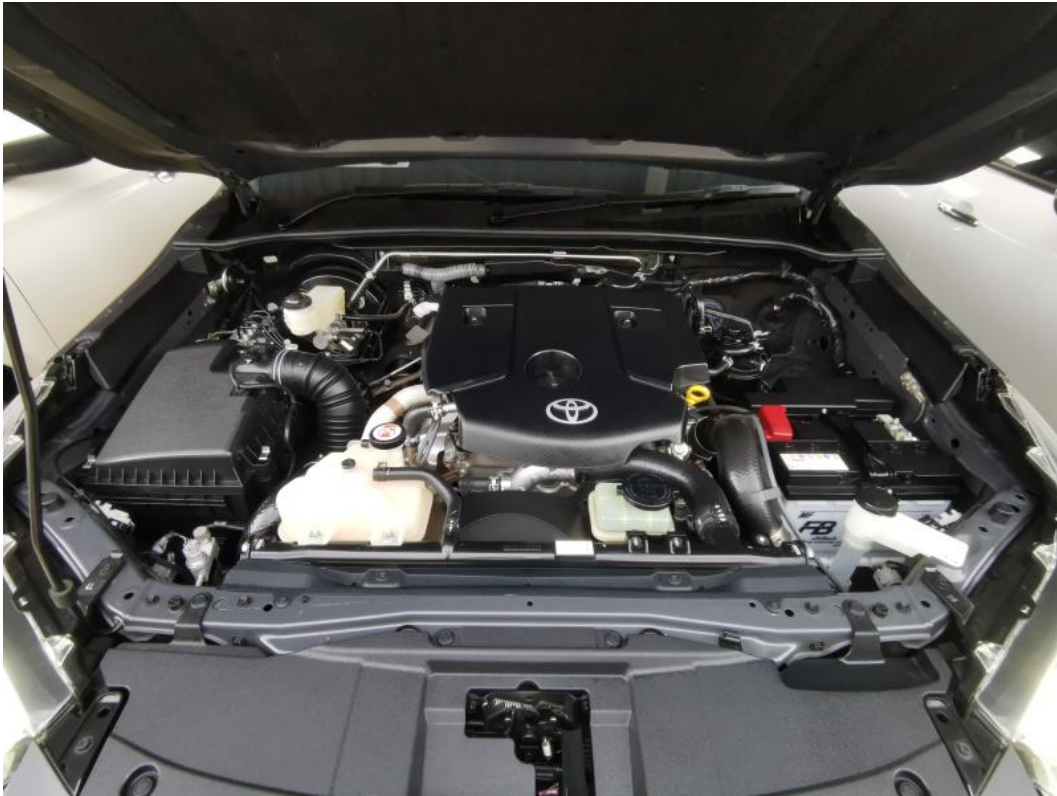
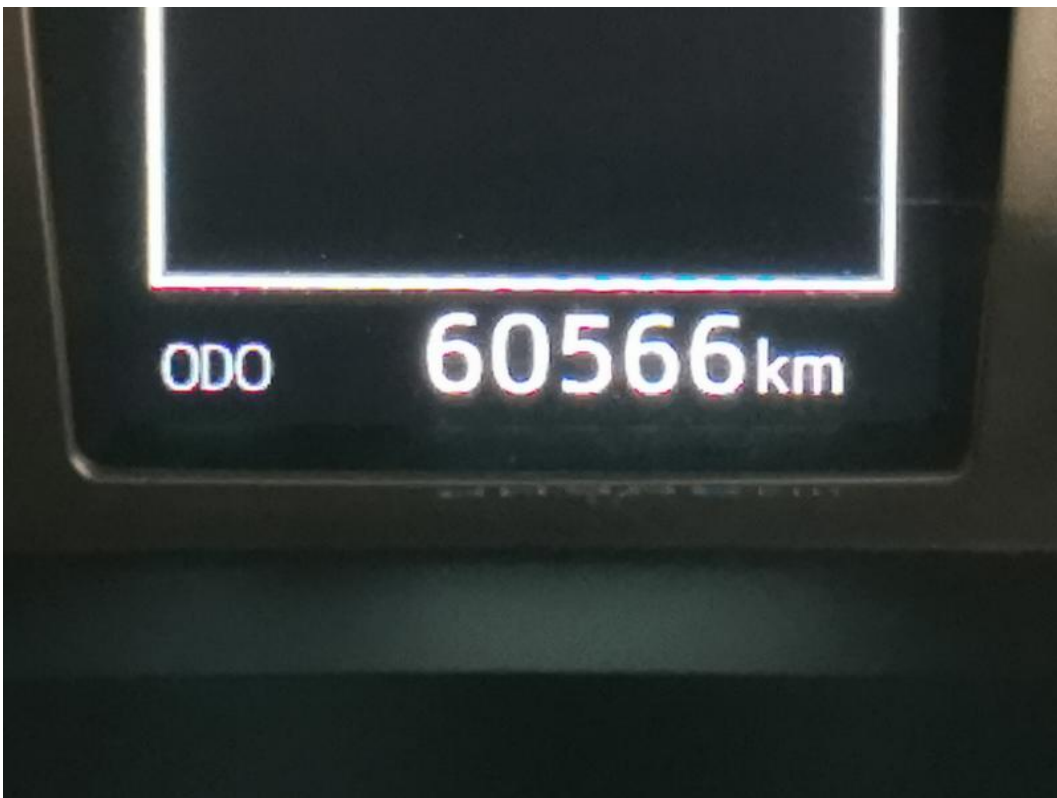
Front left fender ★★★★★	Bonnet / hood ★★★★★	Front bumper ★★★★★	Front right fender ★★★★★
Front left door ★★★★★			Front right door ★★★★★
Front left tire, alloy wheel, wheel cover ร่องยางระดับ 7 ★★★★★			Front right tire, alloy wheel, wheel cover ร่องยางระดับ 7 ★★★★★
Left side step / side spoiler ★★★★★			Right side step / side spoiler ★★★★★
Left back tire, alloy wheel, wheel cover ร่องยางระดับ 7 ★★★★★			Right back tire, alloy wheel, wheel cover ร่องยางระดับ 7 ★★★★★
Rear left door ★★★★★			Rear right door ★★★★★
Left wheel well (outer) ★★★★★			Right wheel well (outer) ★★★★★
Roof ★★★★★	Truck bed ★★★★★	Back rear spoiler & under spoiler ★★★★★	Back panel ★★★★★
Dashboard ★★★★★		Steering wheel ★★★★★	
Front left seat ★★★★★		Front right seat ★★★★★	
Front and back left door trim ★★★★★		Front and back right door trim ★★★★★	
Rear seat ★★★★★		Console ★★★★★	
		Luggage room ★★★★★

[ภายใน]
ผ้าหลังคา คราบ เล็ก
