U-Car Grading Report

U-car Grading Report

รุ่น	MITSUBISHI ATTRAGE 1.2		
สี	ขาว	หมายเลขทะเบียน (Plate number)	กม2416
รุ่นปี	2018	เลขไมล์	102,618กม.
แบบ	เลขตัวถัง	MMTSTA13AKH003295

2024/1/18

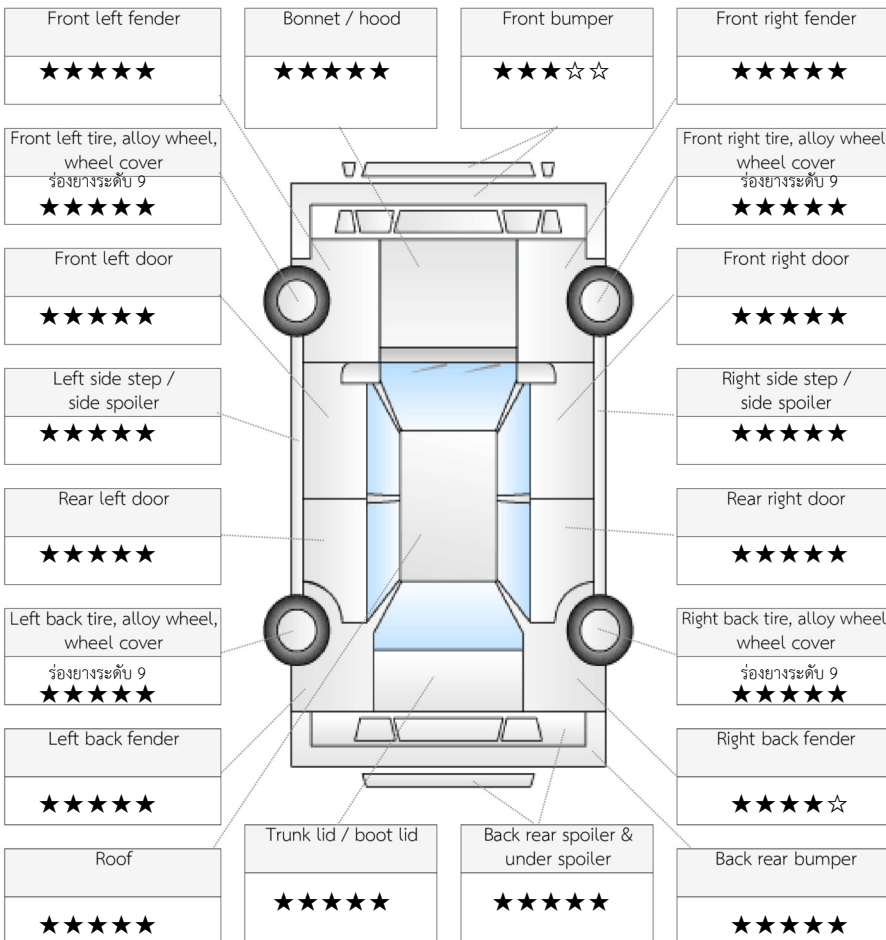
หมายเหตุเกี่ยวกับสภาพของรถยนต์

บังโคลนหลังซ้ายขวาเคาะซ่อม (คันบุง)
 ซับในกระโหลกบังโคลนหลังซ้ายขวามีรอยเครื่องมือ
 เหล็กกระดาดหลุดชำรุด
 [บันทึก]
 กระโหลกบังโคลนหลัง (ฝั่งขวา) รอยจับเครื่องมือตัวถัง (จากโรงงาน) มี
 กระโหลกบังโคลนหลัง (ฝั่งซ้าย) รอยจับเครื่องมือตัวถัง (จากโรงงาน) มี

[หน้าต่าง]
 กระจกหน้ารถ แตก เล็ก

[ภายใน]
 แผงพลาสติกอื่นๆ รอยขีดข่วน บางส่วน
 ผ้าหลังคา คราบ เล็ก
