# U-Car Grading Report

รายงานผลการตรวจเช็คสภาพรถยนต์  
ภายใต้การดูแลของสมาคมการประเมินสภาพรถยนต์ประเทศไทย

รุ่น	MITSUBISHI Pajero sport 2.5		
สี	Silver	หมายเลขทะเบียน (Plate number)	กฉ5683
รุ่นปี	2016	เลขไมล์	57,271กม.
แบบ	เลขตัวถัง	MMTGUKS10GH017125

เครื่องยนต์	สภาพดี
วันที่ตรวจสอบ	2019/6/21
สาขา	Jack Ayothaya By Yo Ratchada
ที่อยู่

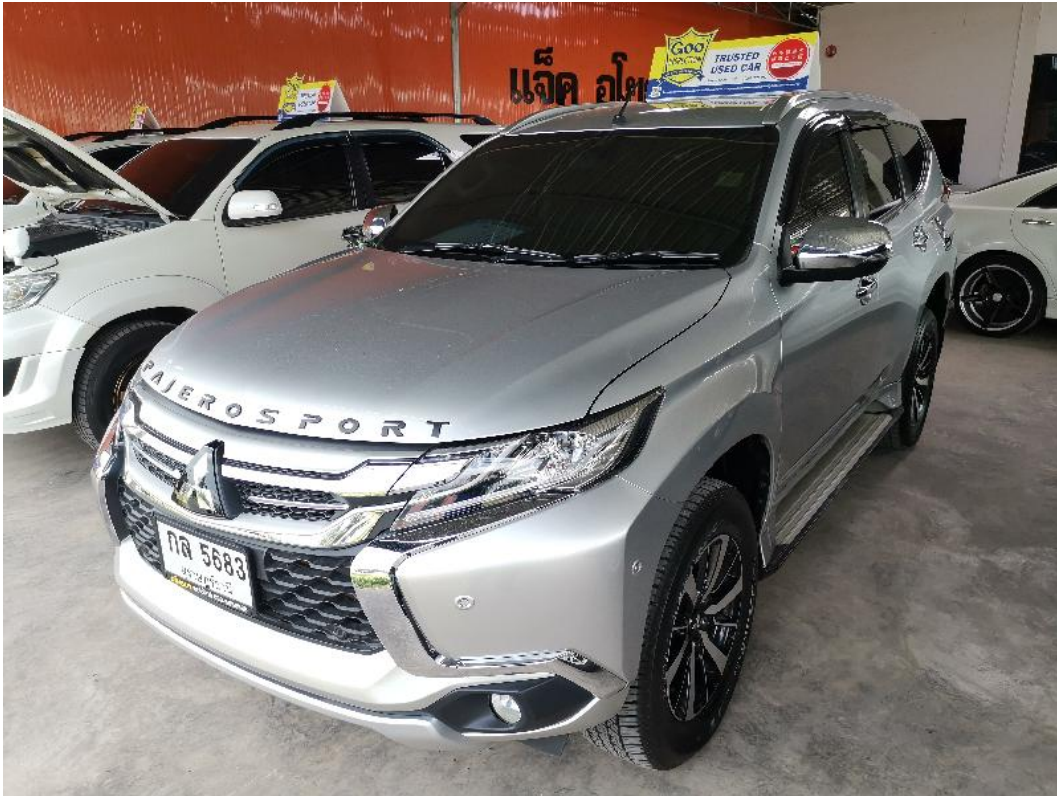
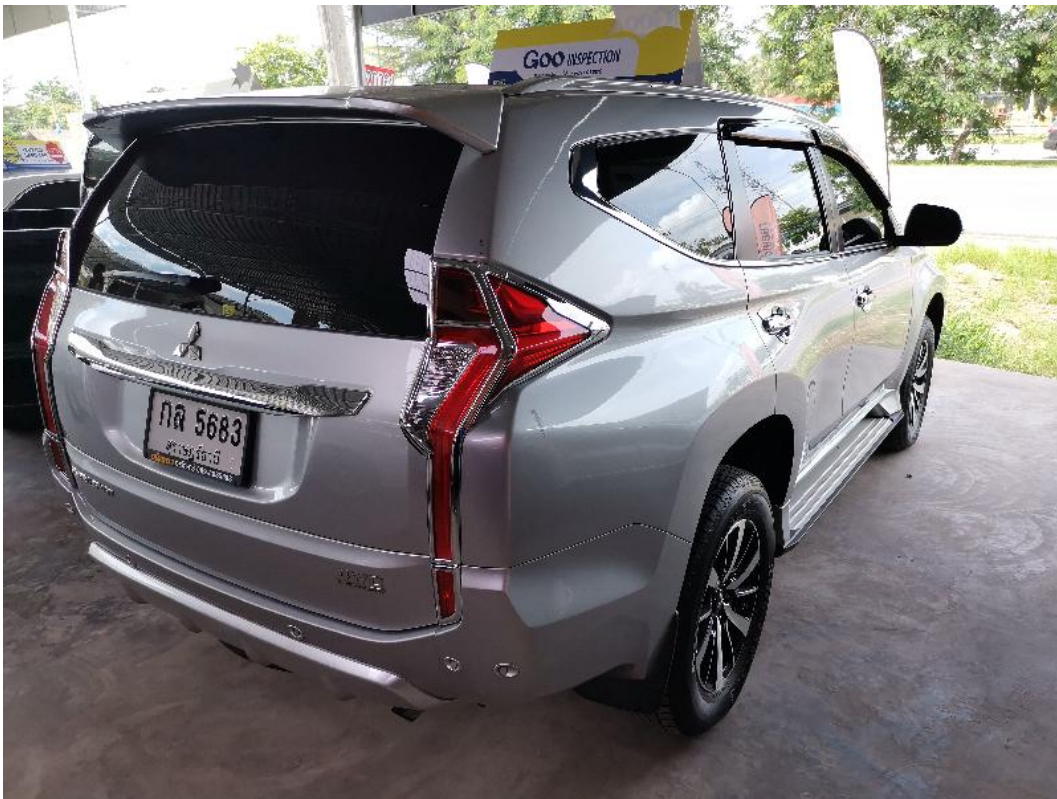
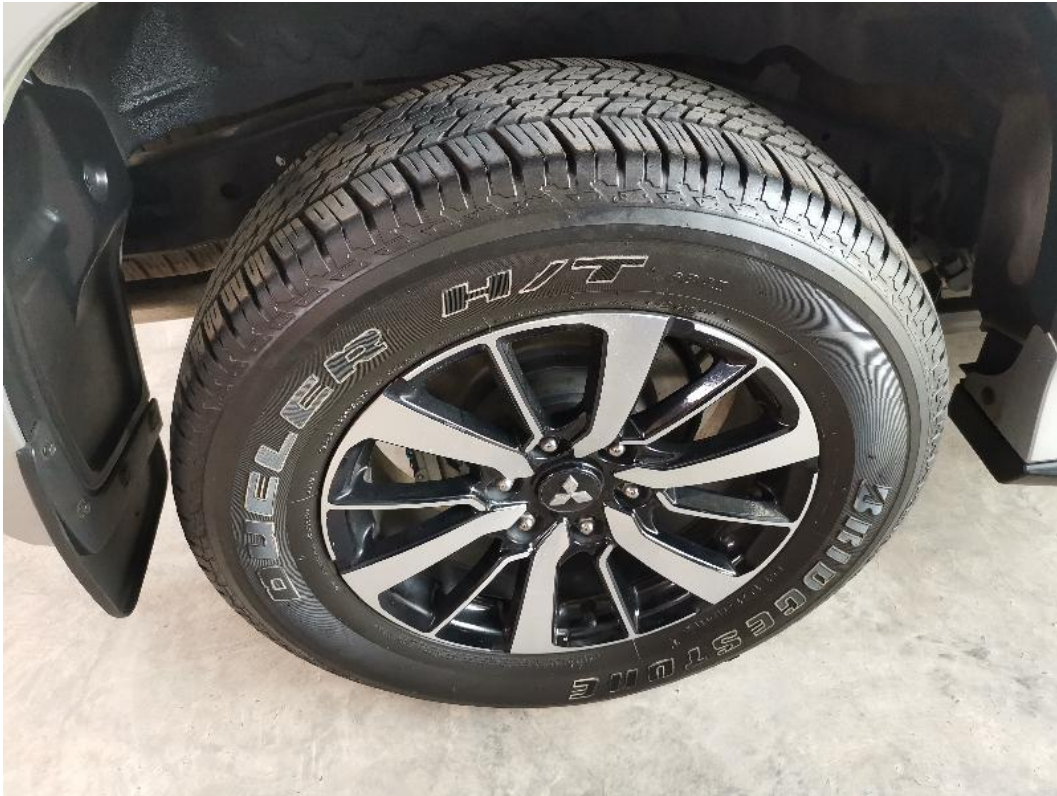
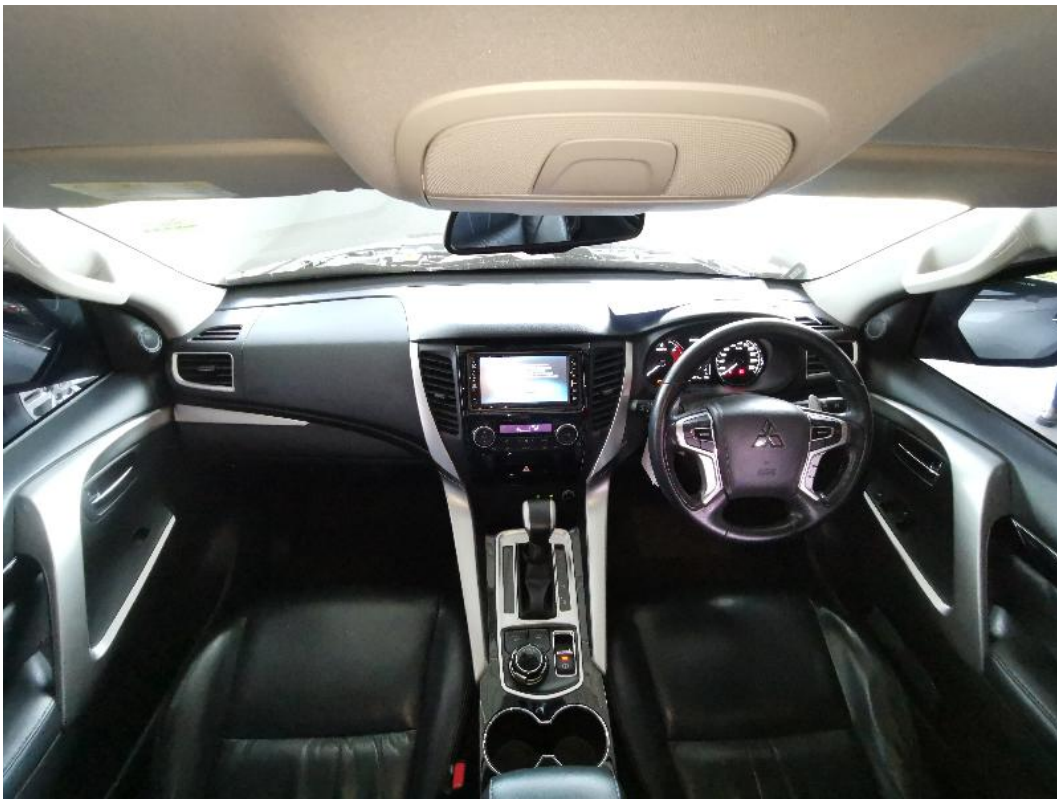
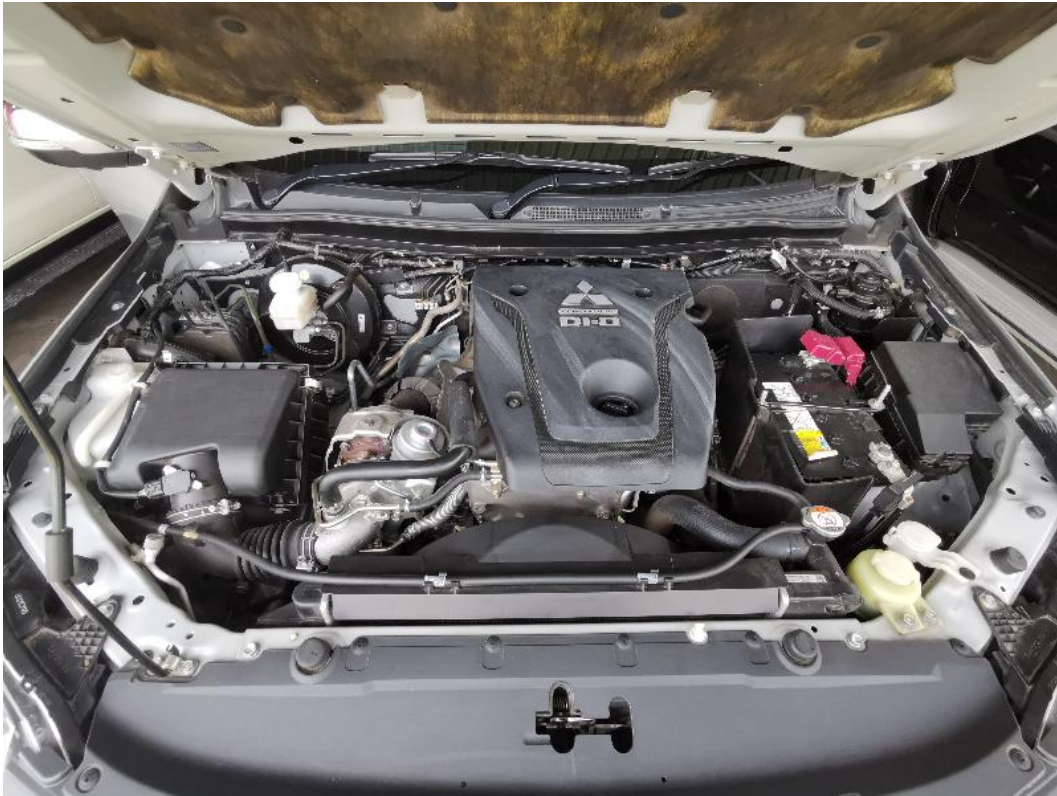
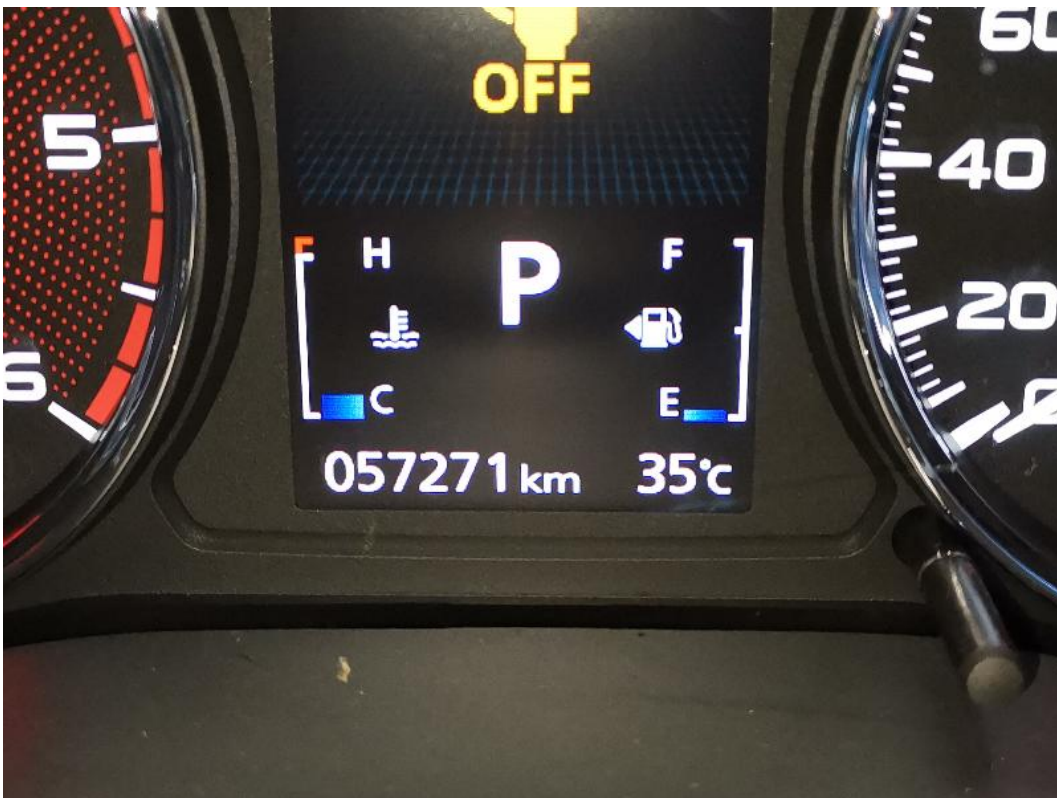
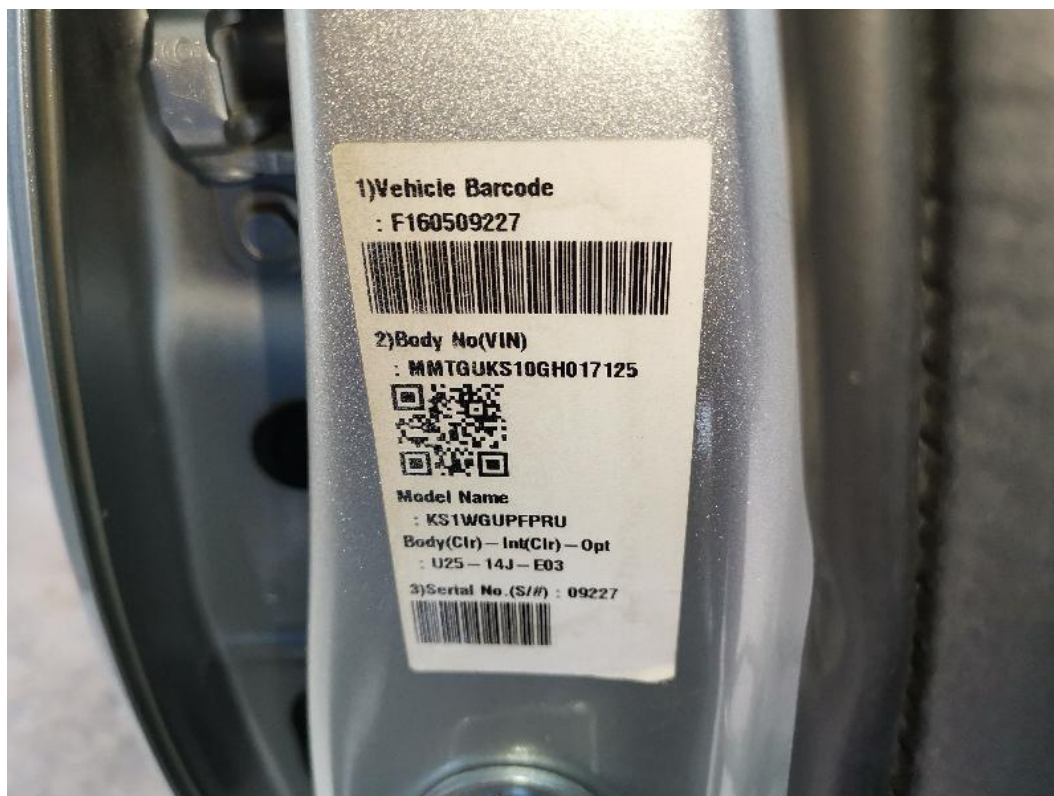
การวินิจฉัย CP 1

System Name	State
MPI/GDI/Diesel	No Fault Code
ELC-AT/CVT	No Fault Code
ABS (Anti-Lock Braking System)	No Fault Code
SRS-Air Bag	No Fault Code
AC (Air Conditioning)	No Fault Code
<b>KOS/Immo/Keyless</b>	<b>Find Fault Code   2</b>
Meter	No Fault Code
ETACS	No Fault Code
EPB	No Fault Code
Steering Angle Sensor	No Fault Code
LIN	No Fault Code
Transfer Box (SS4II/ES4)	No Fault Code
AFS/ACL/Leveling	No Fault Code
ACC/FCM	No Fault Code
Gateway	No Fault Code

System Name	State
ABS (Anti-Lock Braking System)	No Fault Code
SRS-Air Bag	No Fault Code
AC (Air Conditioning)	No Fault Code
<b>KOS/Immo/Keyless</b>	<b>Find Fault Code   2</b>
Meter	No Fault Code
ETACS	No Fault Code
EPB	No Fault Code
Steering Angle Sensor	No Fault Code
LIN	No Fault Code
Transfer Box (SS4II/ES4)	No Fault Code
AFS/ACL/Leveling	No Fault Code
ACC/FCM	No Fault Code
Gateway	No Fault Code
Corner Sensor/Back Sensor	No Fault Code
Multi Around Monitor	No Fault Code
