# U-Car Grading Report

รายงานผลการตรวจเช็คสภาพรถยนต์  
ภายใต้การดูแลของสมาคมการประเมินสภาพรถยนต์ประเทศญี่ปุ่น

| รุ่น | TOYOTA FORTUNER 2.7 | | |

| วันที่ตรวจสอบ | 2020/12/29 |

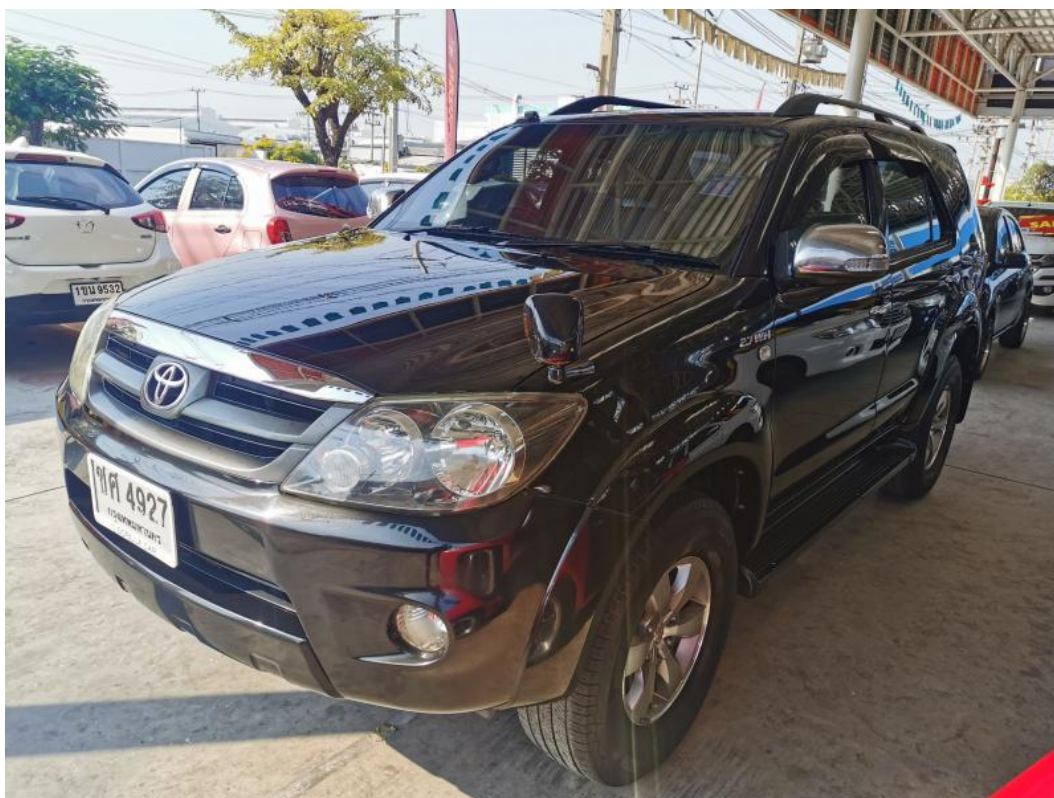
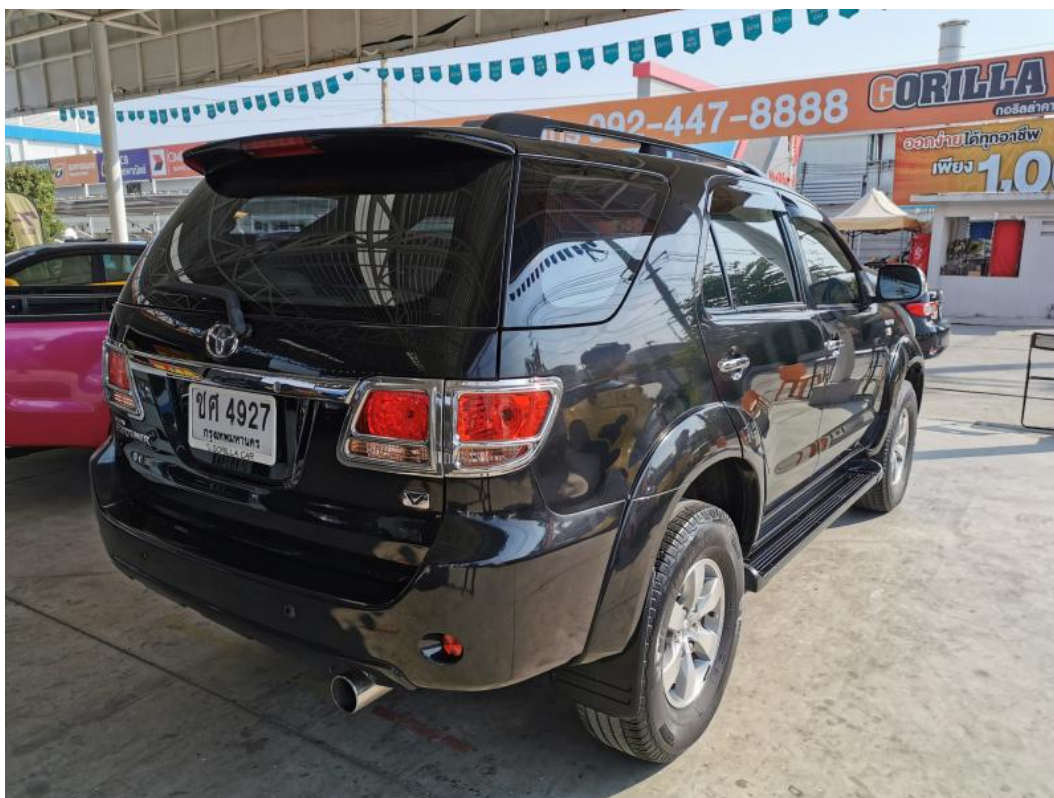
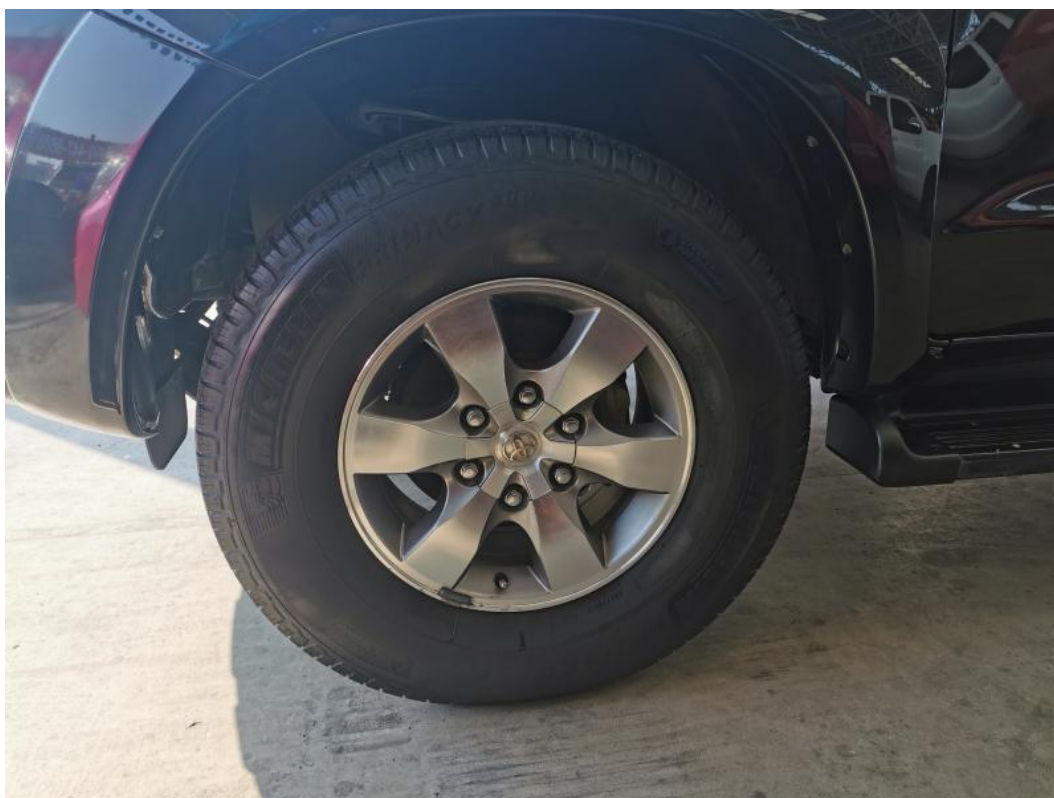
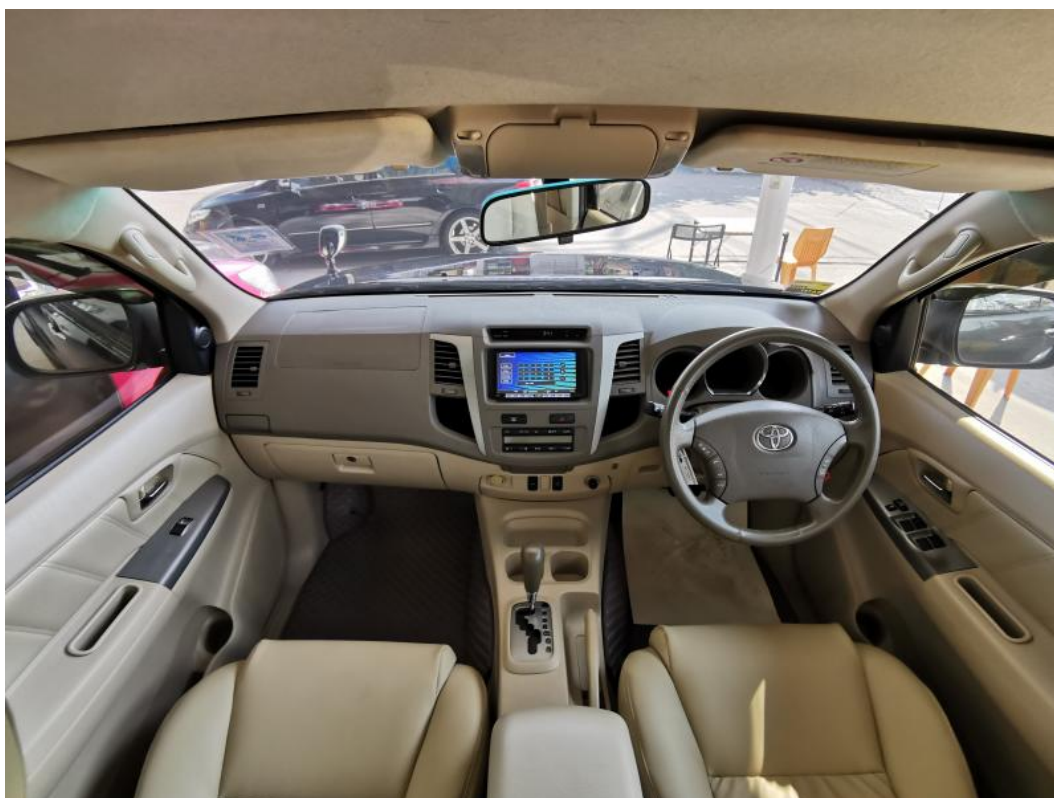
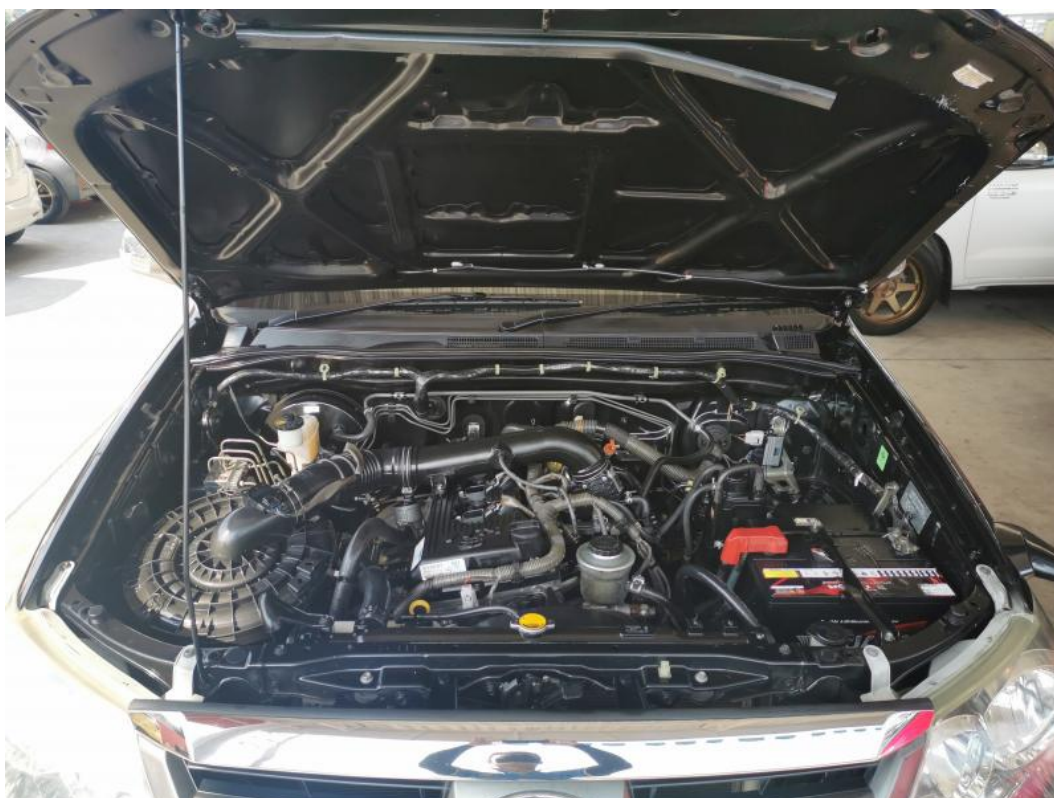
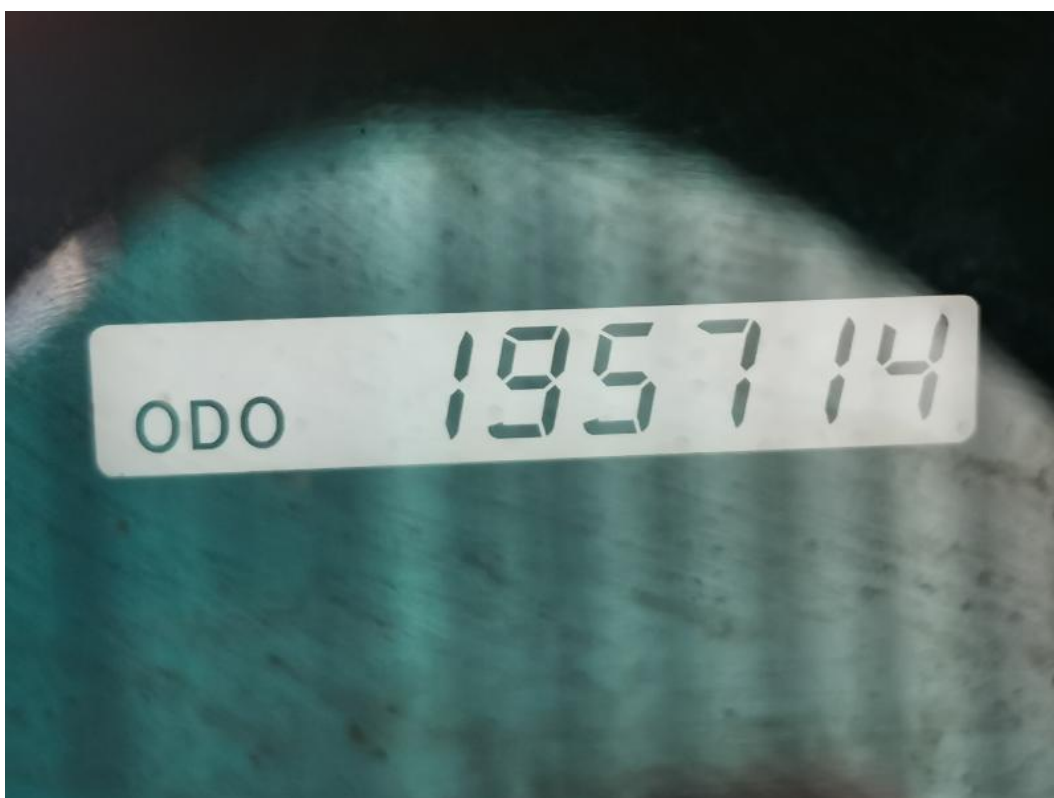
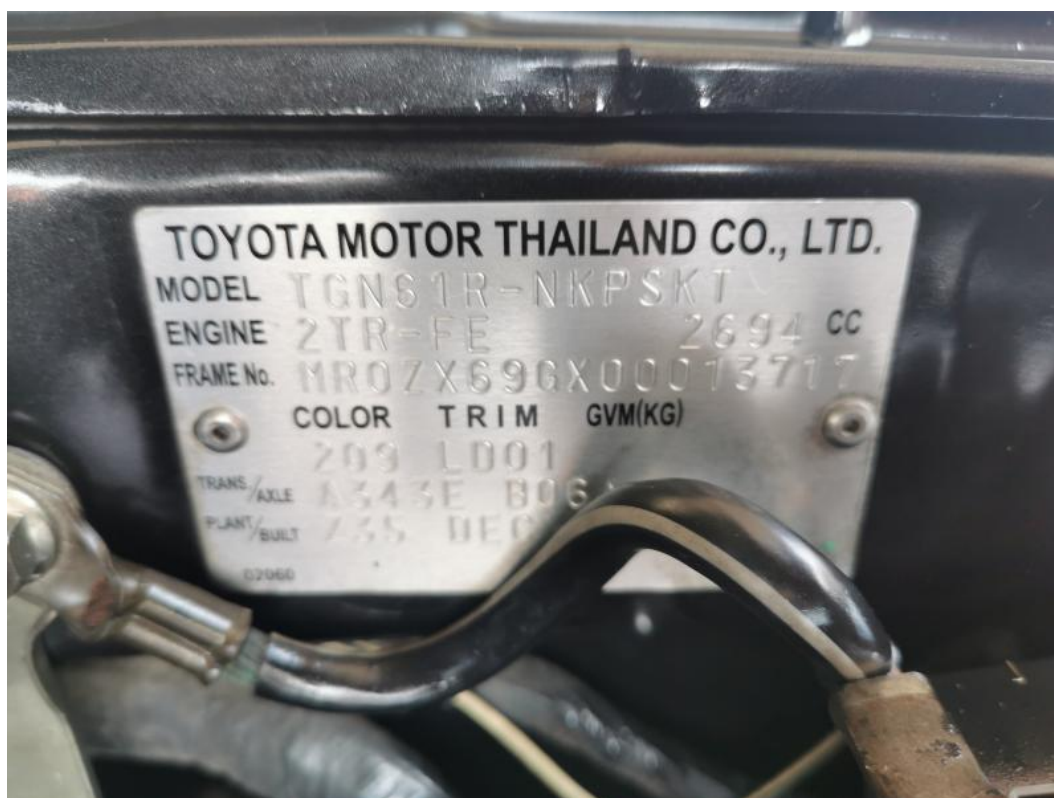
การวินิจฉัย CP 1

การวินิจฉัย CP 2

| Health Report | |
| TOYOTA/LEXUS V49.53 > 16PIN D...GN > SUV > w/o VSC > -2009.07 | |
| System Name | State |
| Engine and ECT | No Fault Code |
| ABS/VSC/TRC | No Fault Code |
| SRS Airbag | No Fault Code |
| Immobiliser | No Fault Code |
