# U-Car Grading Report

รายงานผลการตรวจเช็คสภาพรถยนต์  
ภายใต้การดูแลของสมาคมการประเมินสภาพรถยนต์ประเทศญี่ปุ่น

| รุ่น | TOYOTA REVO 2.4 J PLUS SMARTCAB | | |

| วันที่ตรวจสอบ | 2021/1/7 |

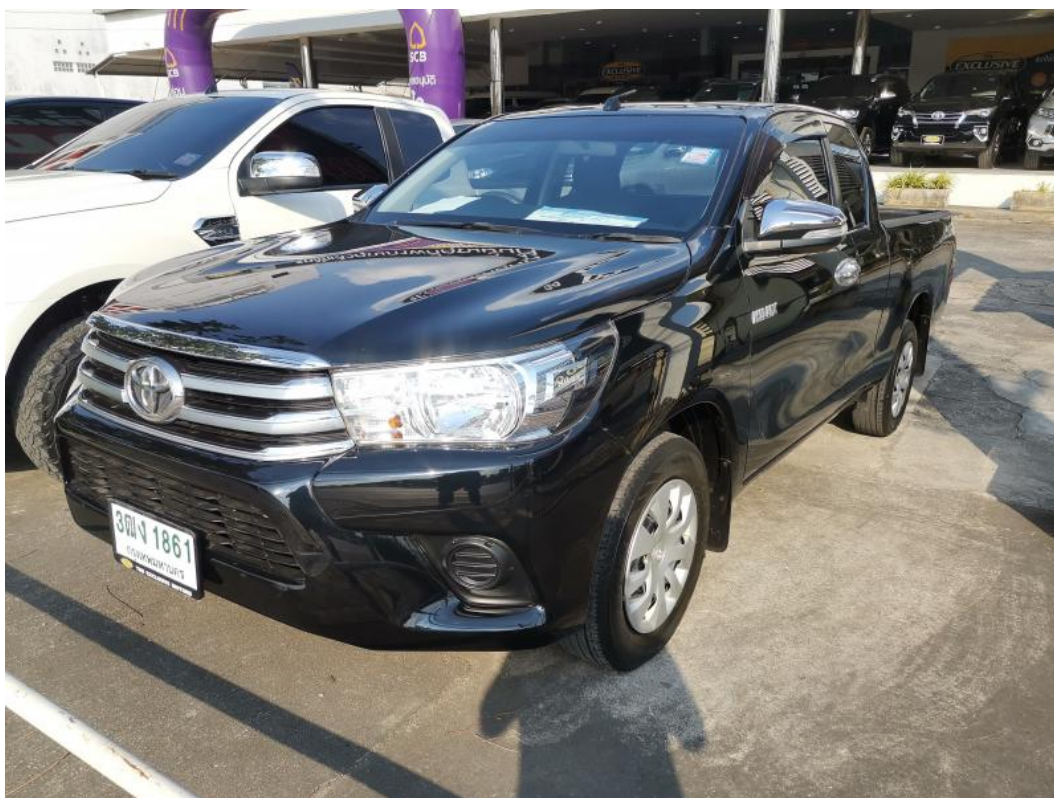
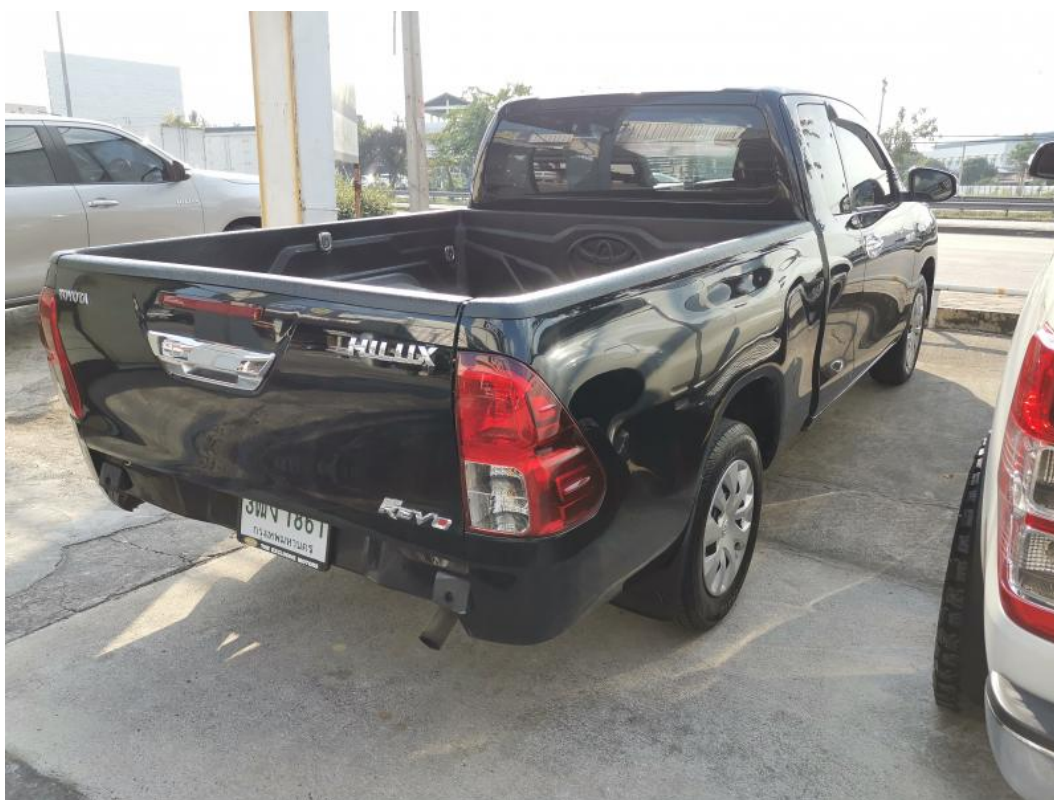
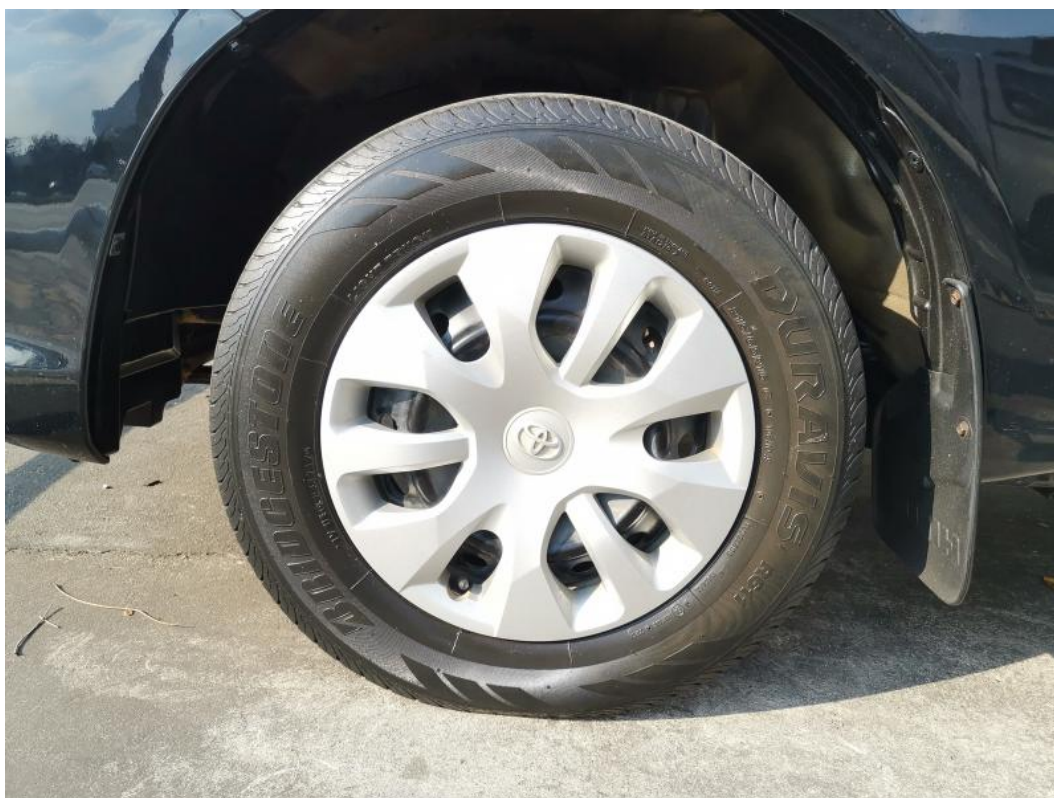
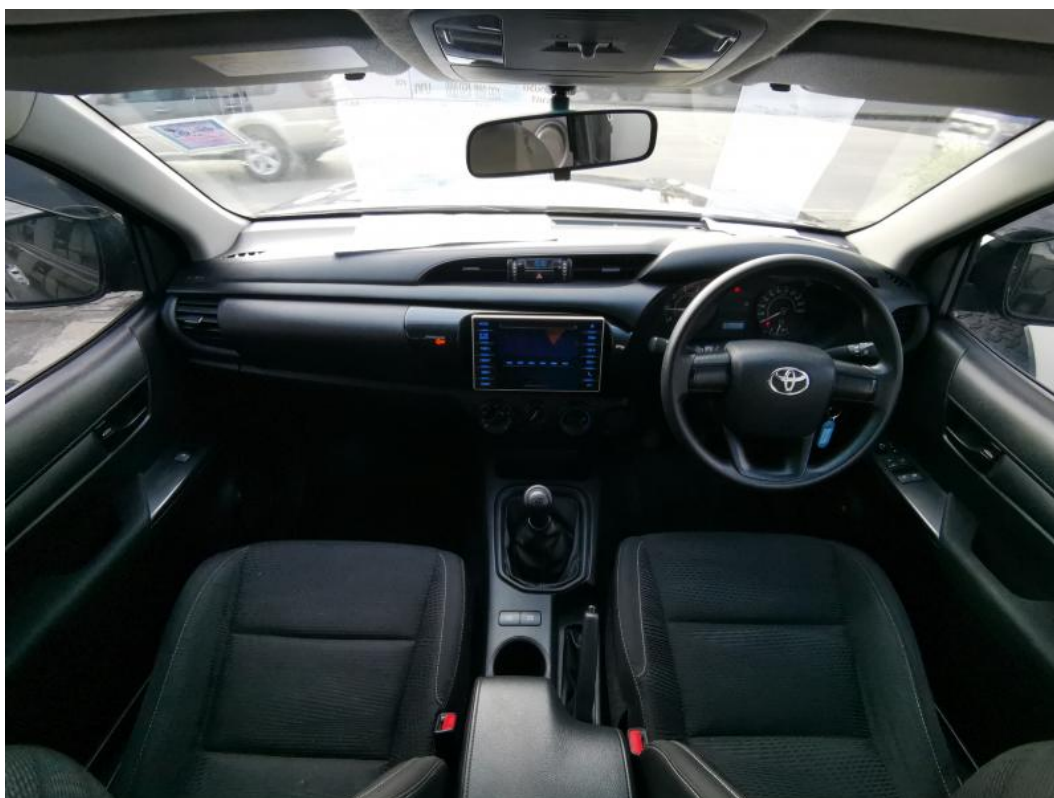
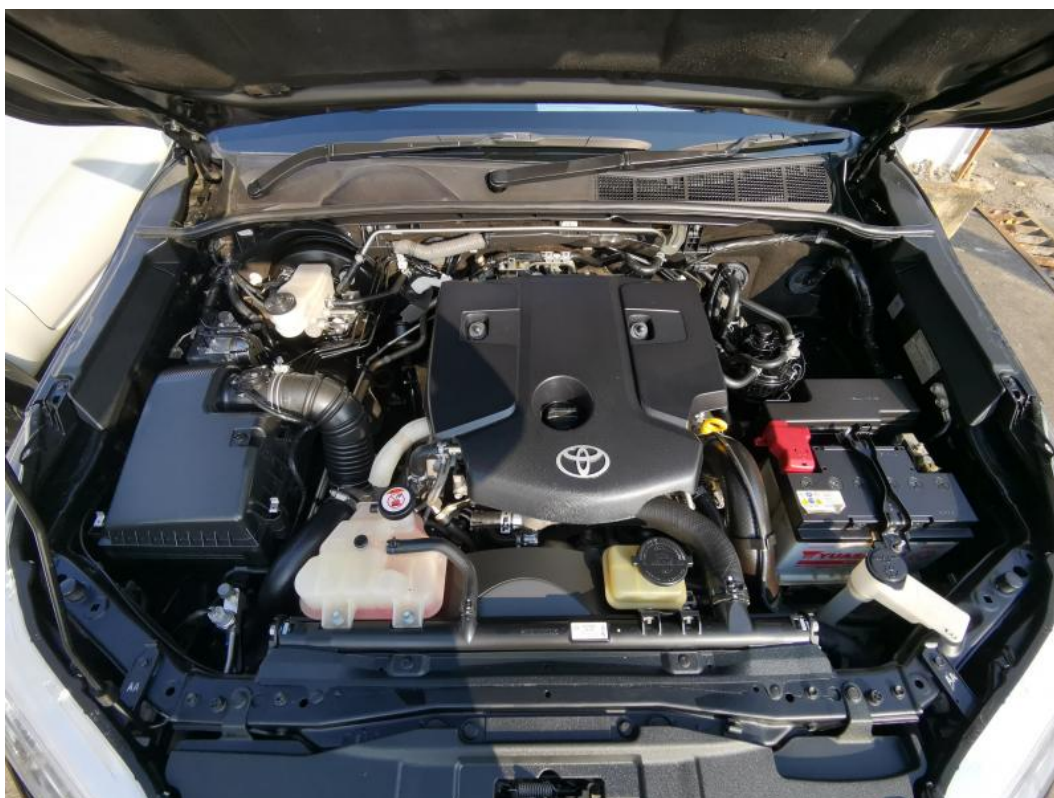
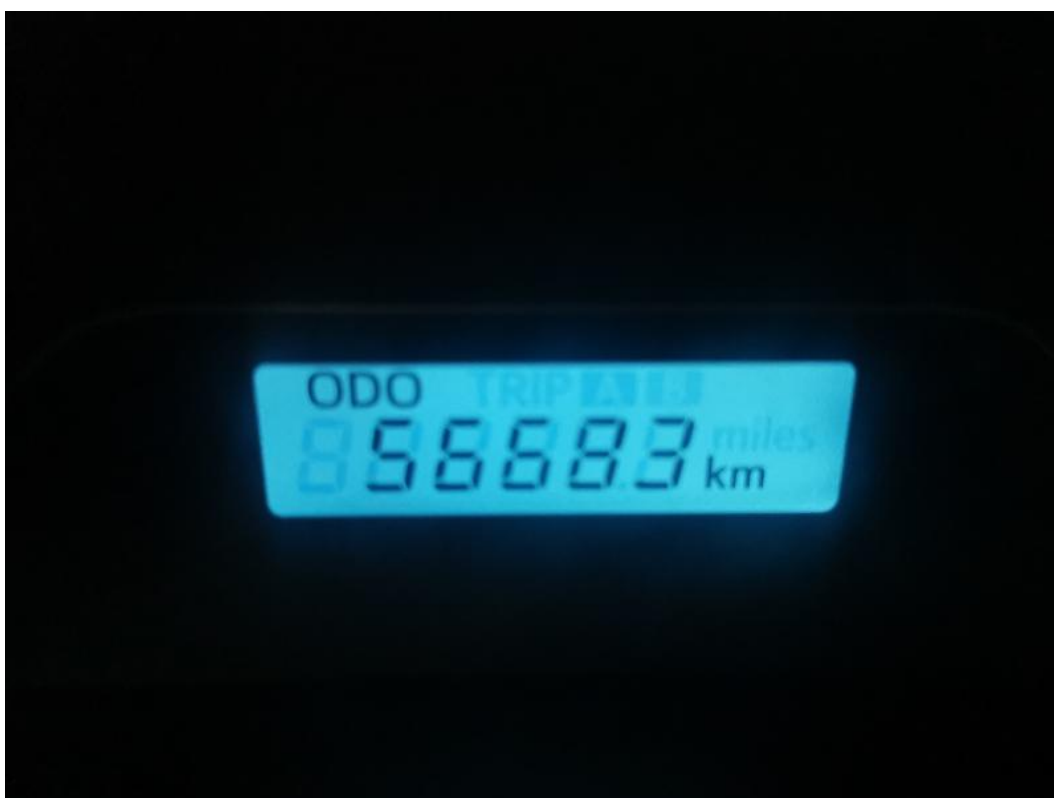
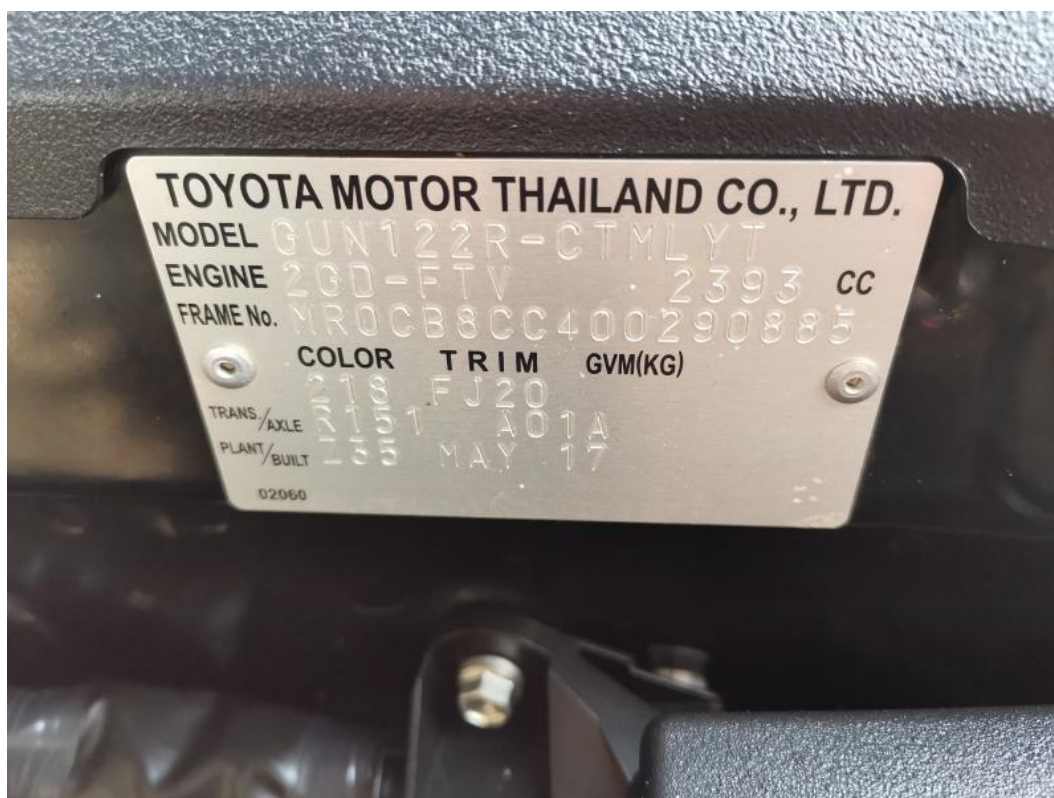
การวินิจฉัย CP 1

| System Name | State |
|---|---|
| Combination Meter | Find Fault Code 1 |

| Code | Description | State |
|---|---|---|
| B1507 | Open in Turn Signal Circuit | Current |
