U-Car Grading Report

รายงานผลการตรวจเช็คสภาพรถยนต์
ภายใต้การดูแลของสมาคมการประเมินสภาพรถยนต์ประเทศไทย

รุ่น	TOYOTA ATIV 1.2 ENTRY		
สี	White	หมายเลขทะเบียน (Plate number)	กม6097
รุ่นปี	2019	เลขไมล์	21,499กม.
แบบ	เลขตัวถัง	MR2B33F3801271247

เครื่องยนต์	สภาพดี
วันที่ตรวจสอบ	2021/6/4
สาขา	Kitrunroj Charoenyont(Nakhon Pathom Branch)
ที่อยู่

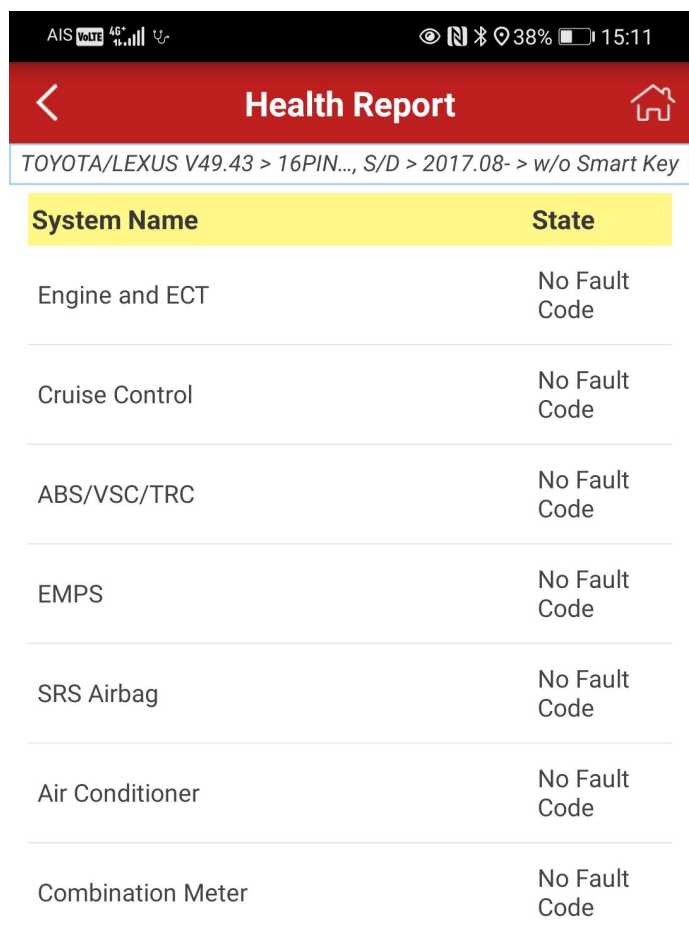
การวินิจฉัย CP 1

The screenshot shows a smartphone interface for a 'Health Report' application. At the top, the status bar displays 'AIS VoLTE 4G+', signal strength, location, and battery at 38% with the time 15:11. The app header is red with a white back arrow, the text 'Health Report', and a white home icon. Below the header, a white box contains the vehicle information: 'TOYOTA/LEXUS V49.43 > 16PIN..., S/D > 2017.08- > w/o Smart Key'. The main content is a table with two columns: 'System Name' and 'State'. All systems listed have a 'No Fault Code' state.

System Name	State
Engine and ECT	No Fault Code
Cruise Control	No Fault Code
ABS/VSC/TRC	No Fault Code
EMPS	No Fault Code
SRS Airbag	No Fault Code
Air Conditioner	No Fault Code
Combination Meter	No Fault Code
