# U-Car Grading Report

รายงานผลการตรวจเช็คสภาพรถยนต์  
ภายใต้การดูแลของสมาคมการประเมินสภาพรถยนต์ประเทศญี่ปุ่น

รุ่น	MITSUBISHI PAJERO		
สี	Silver	หมายเลขทะเบียน (Plate number)	4กญ1777
รุ่นปี	2014	เลขไมล์	205,346กม.
แบบ	เลขตัวถัง	MMTGYKG40ED004173	
หมายเหตุ	ทำสีใหม่ด้วยสีเดิม

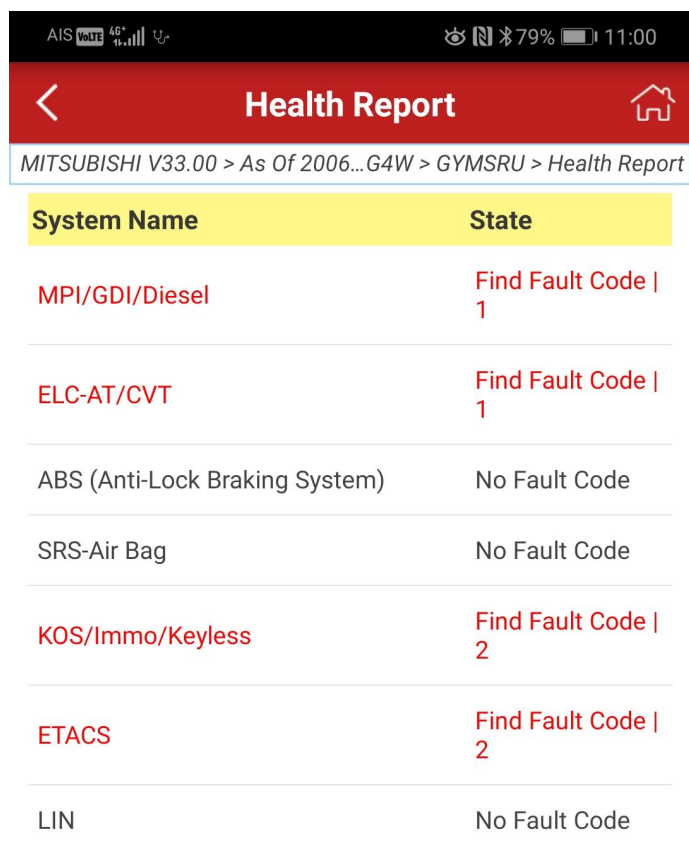
การวินิจฉัย CP 2

System Name	State
MPI/GDI/Diesel	Find Fault Code   1
ELC-AT/CVT	Find Fault Code   1
ABS (Anti-Lock Braking System)	No Fault Code
SRS-Air Bag	No Fault Code
KOS/Immo/Keyless	Find Fault Code   2
ETACS	Find Fault Code   2
LIN	No Fault Code
