# U-Car Grading Report

รายงานผลการตรวจเช็คสภาพรถยนต์  
ภายใต้การดูแลของสมาคมการประเมินสภาพรถยนต์ประเทศญี่ปุ่น

| รุ่น | TOYOTA ALPHARD | | |
| แบบ | เลขตัวถัง | JTEGD23H008164667 | |

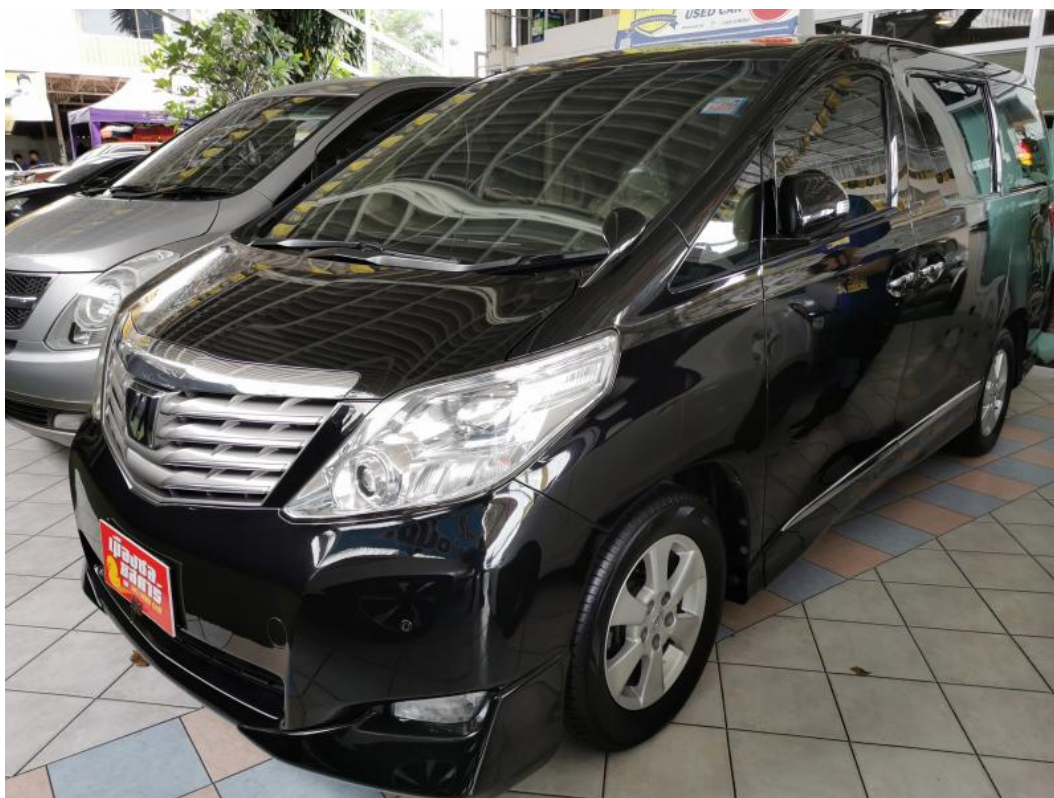
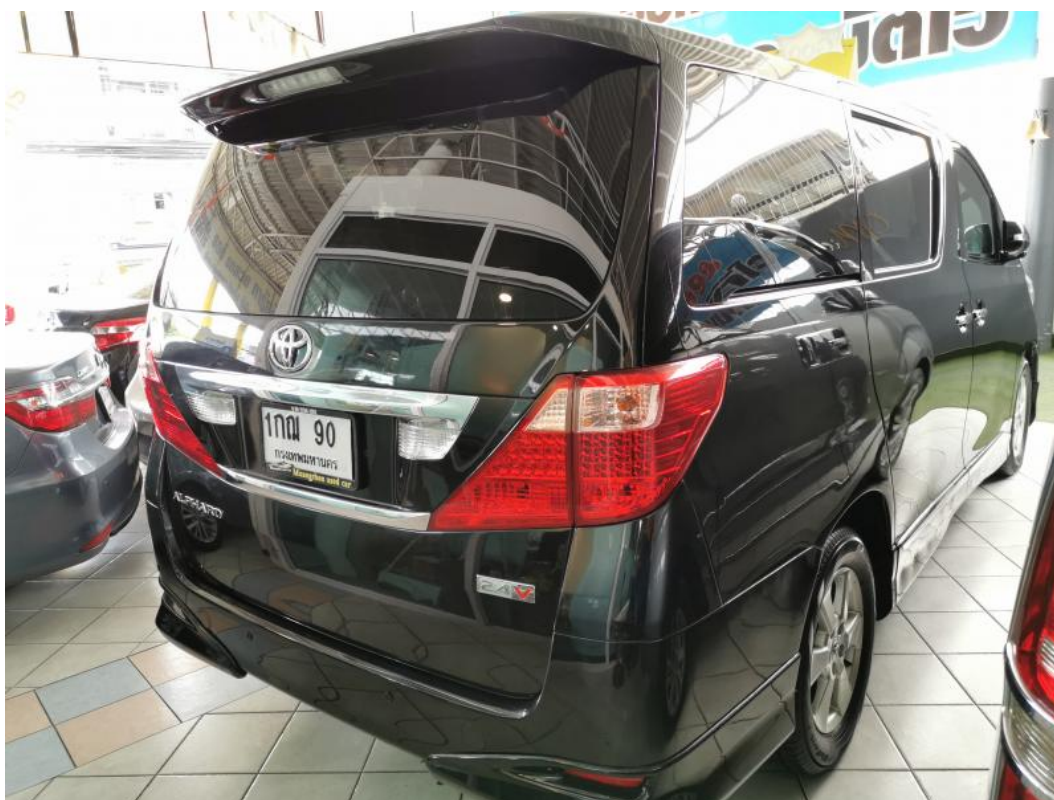
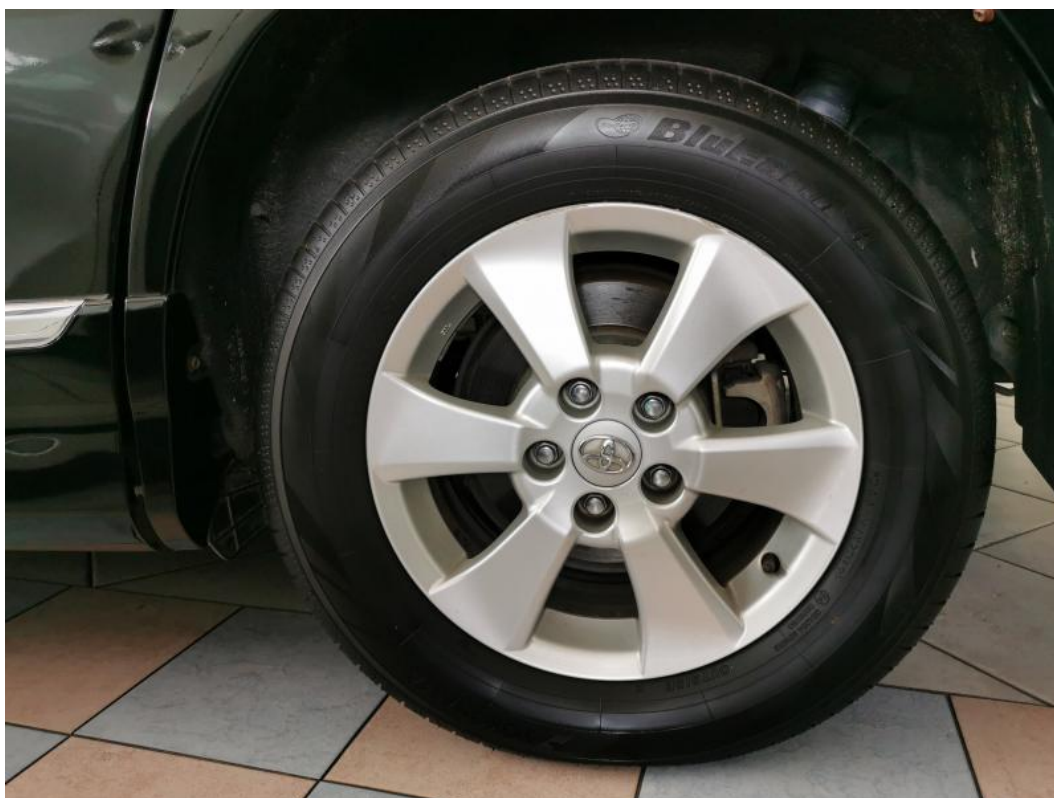
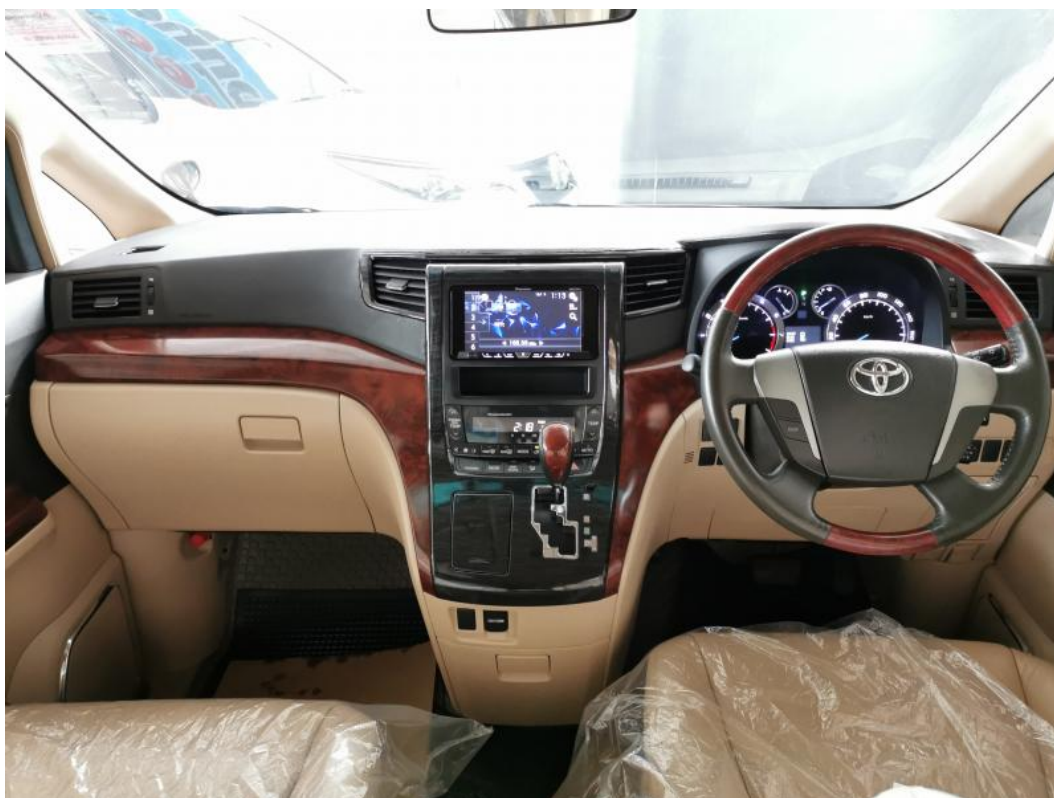
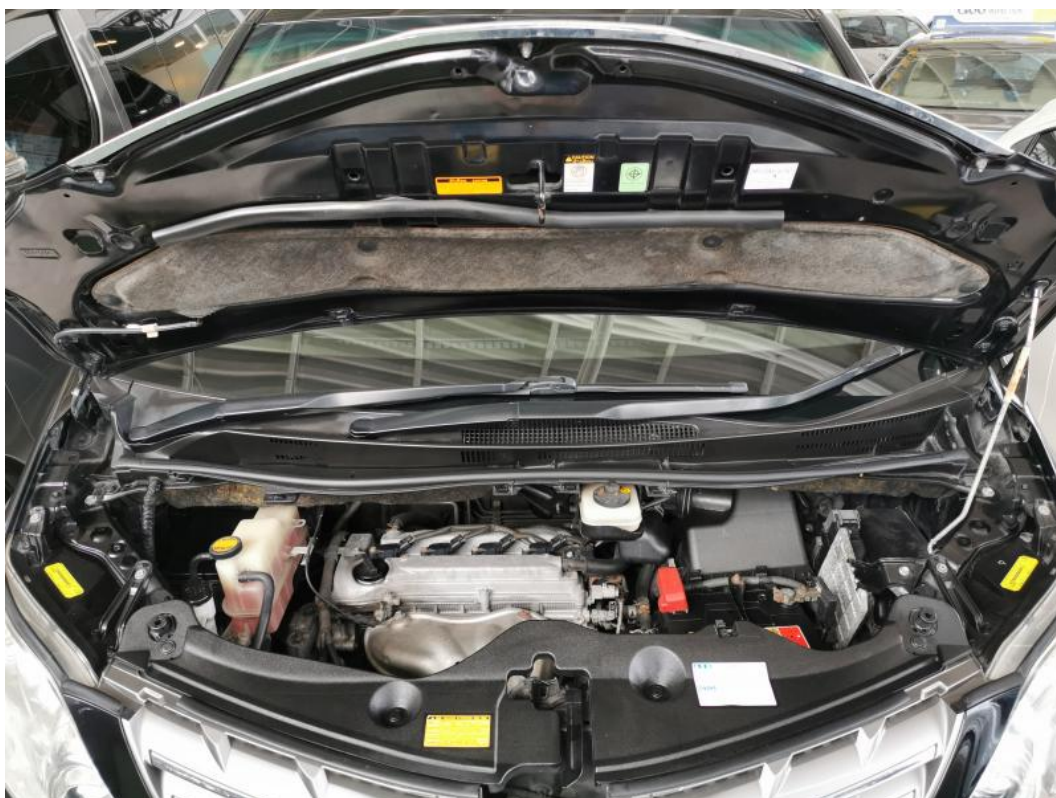
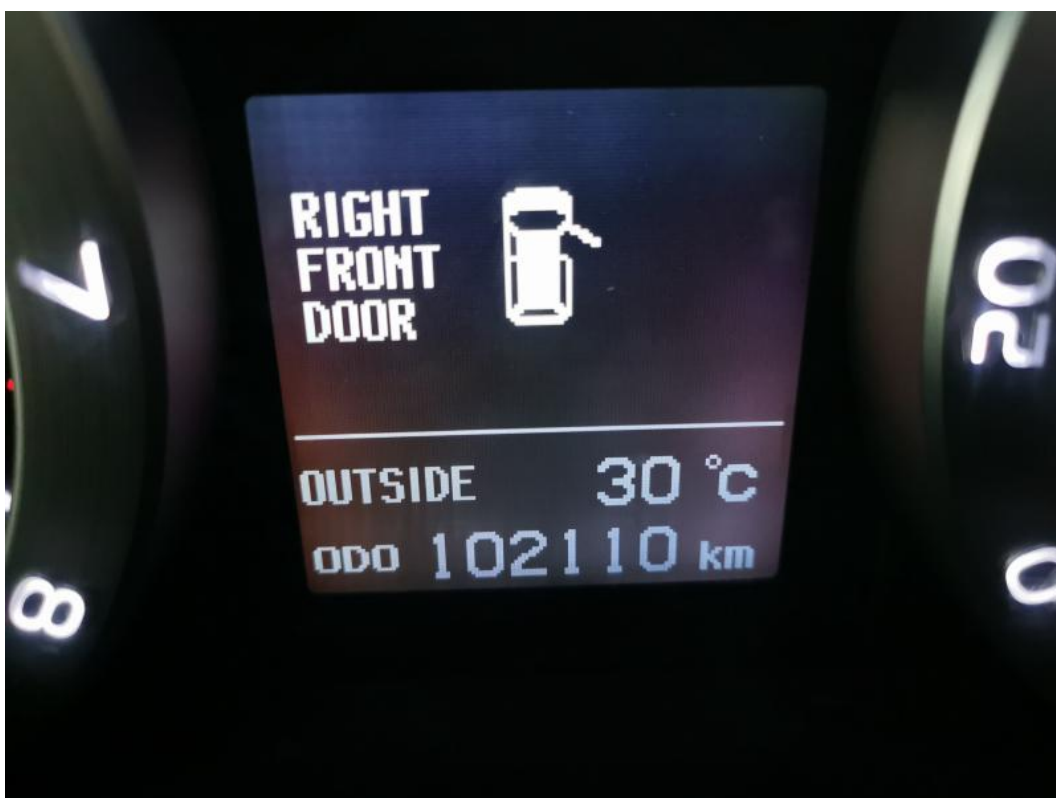
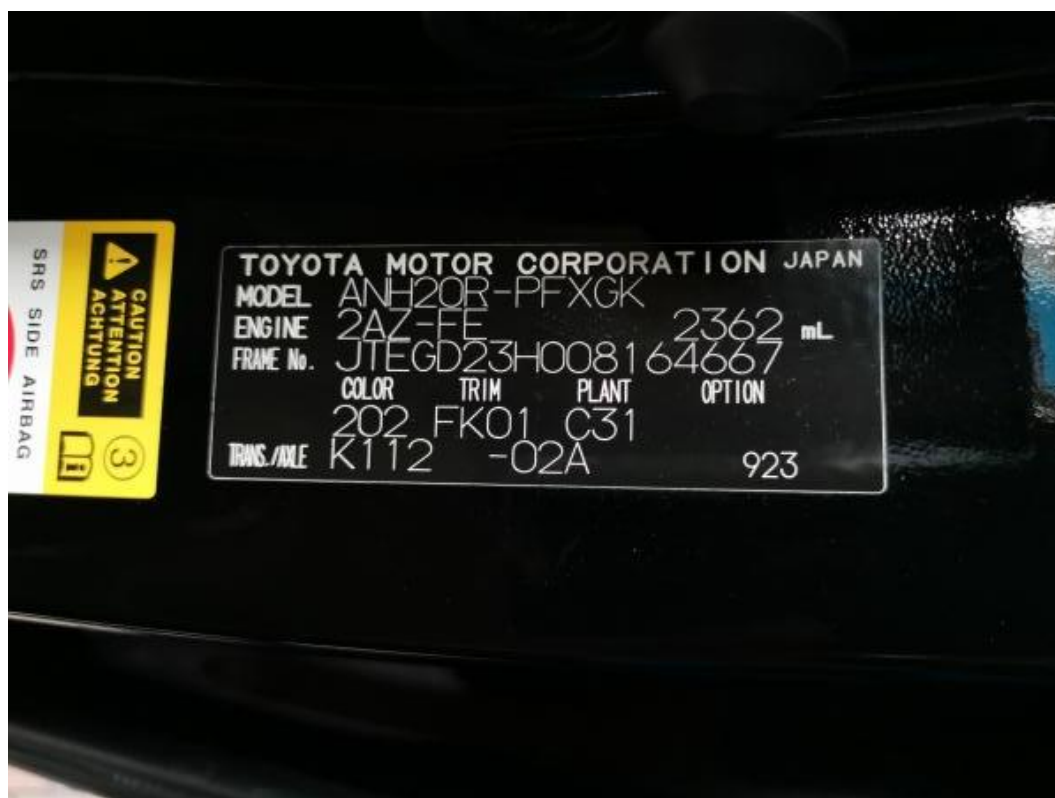
การวินิจฉัย CP 1

| Health Report | | Health Report | |
|---|---|---|---|
| Engine and ECT | No Fault Code | Combination Meter | No Fault Code |
| Cruise Control | No Fault Code | Main Body | No Fault Code |
| ABS/VSC/TRC | No Fault Code | Rear Left Door | No Fault Code |
| EMPS | No Fault Code | Rear Right Door | No Fault Code |
| SRS Airbag | No Fault Code | Back Door | No Fault Code |
| Air Conditioner | No Fault Code | D-Door Motor | No Fault Code |
| Combination Meter | No Fault Code | P-Door Motor | No Fault Code |
| Main Body | No Fault Code | RL-Door Motor | No Fault Code |
| Rear Left Door | No Fault Code | RR-Door Motor | No Fault Code |
