# U-Car Grading Report

รายงานผลการตรวจเช็คสภาพรถยนต์  
ภายใต้การดูแลของสมาคมการประเมินสภาพรถยนต์ประเทศญี่ปุ่น

| รุ่น | TOYOTA YARIS | | |
| รุ่นปี | 2014 | เลขไมล์ | 77,700กม. |

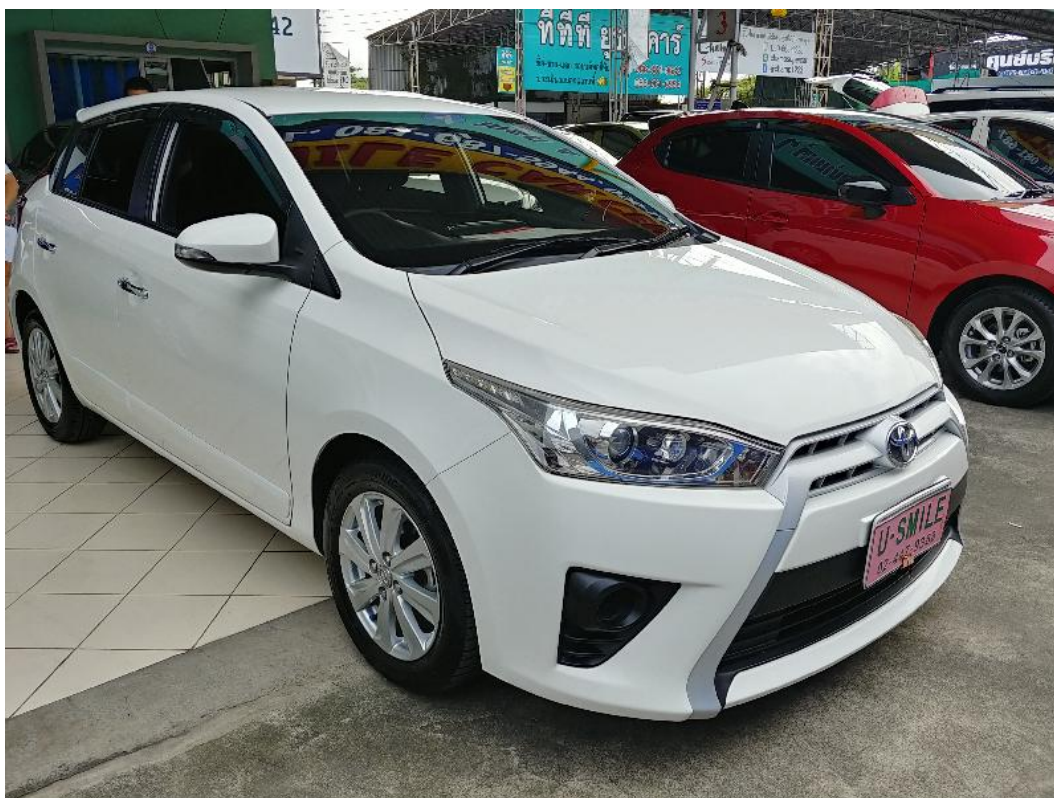
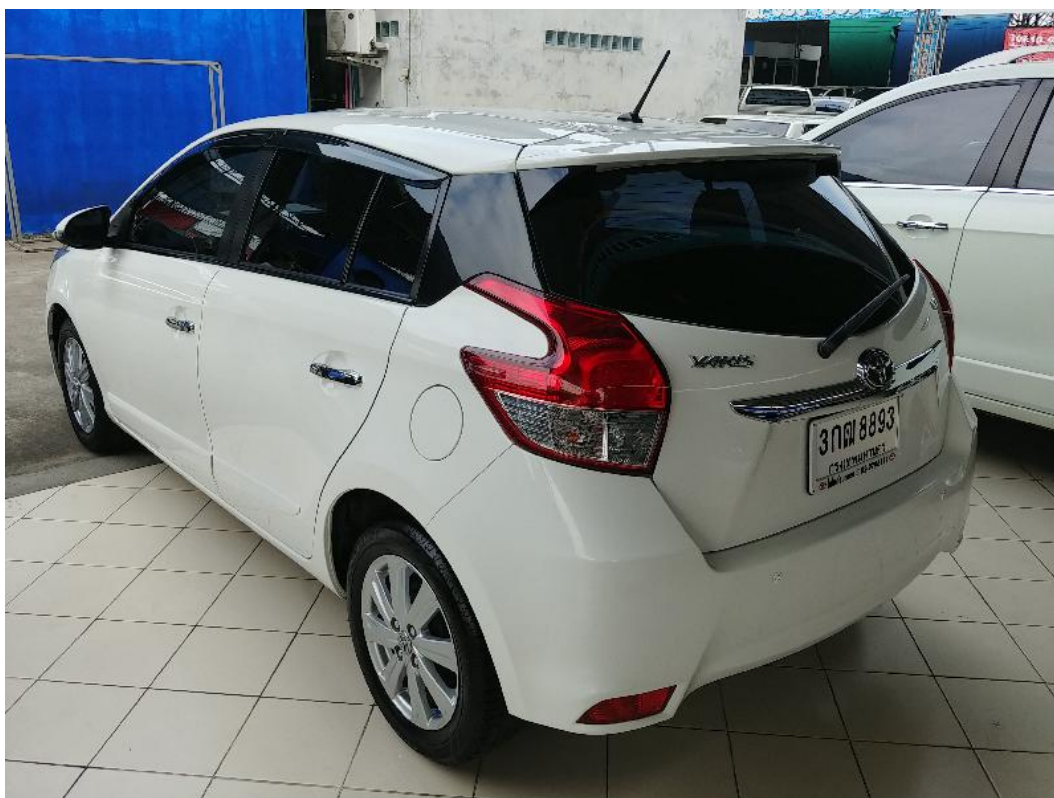
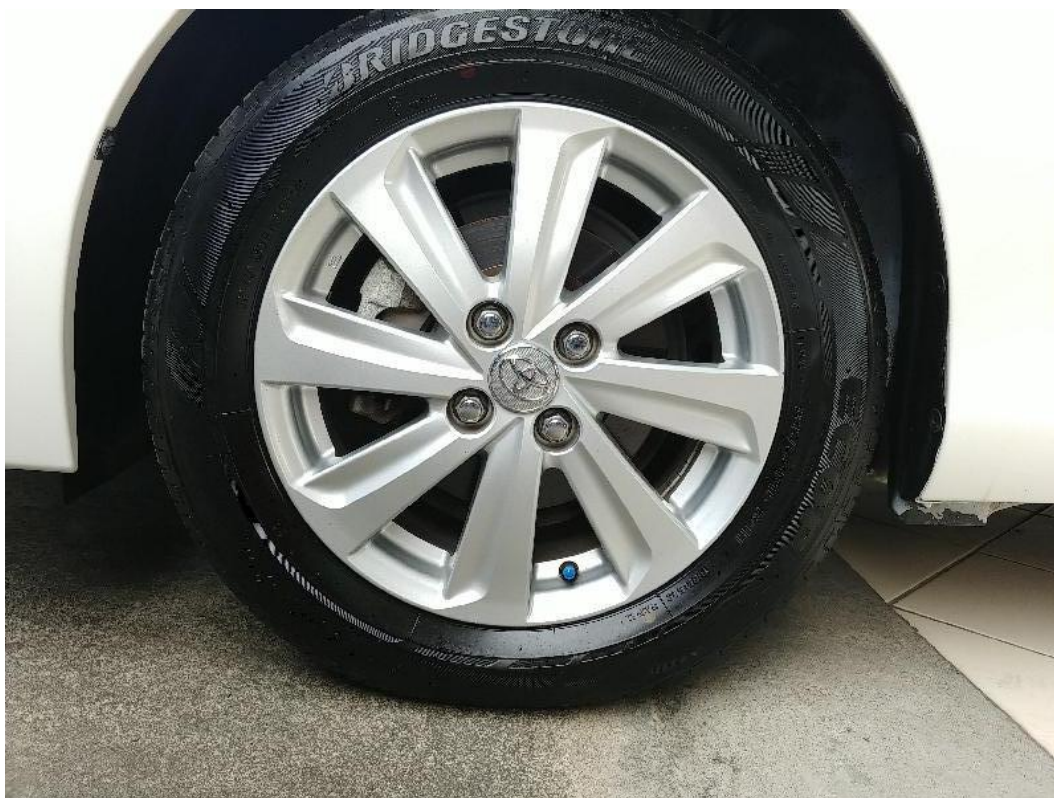
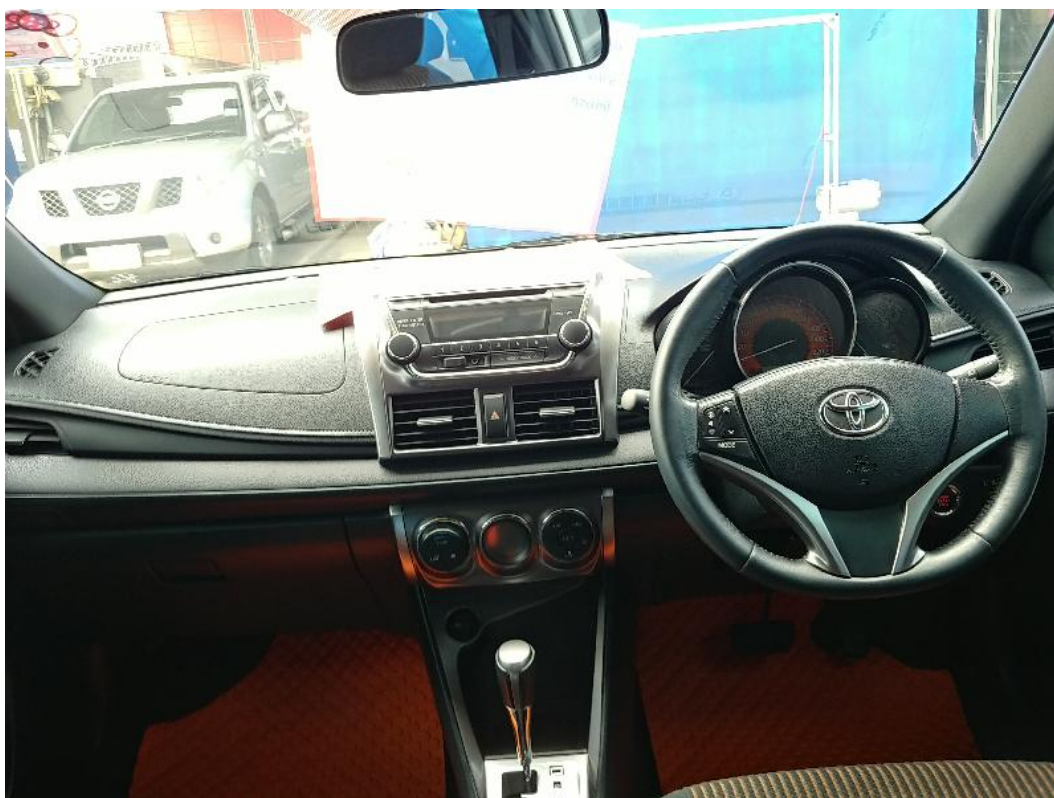
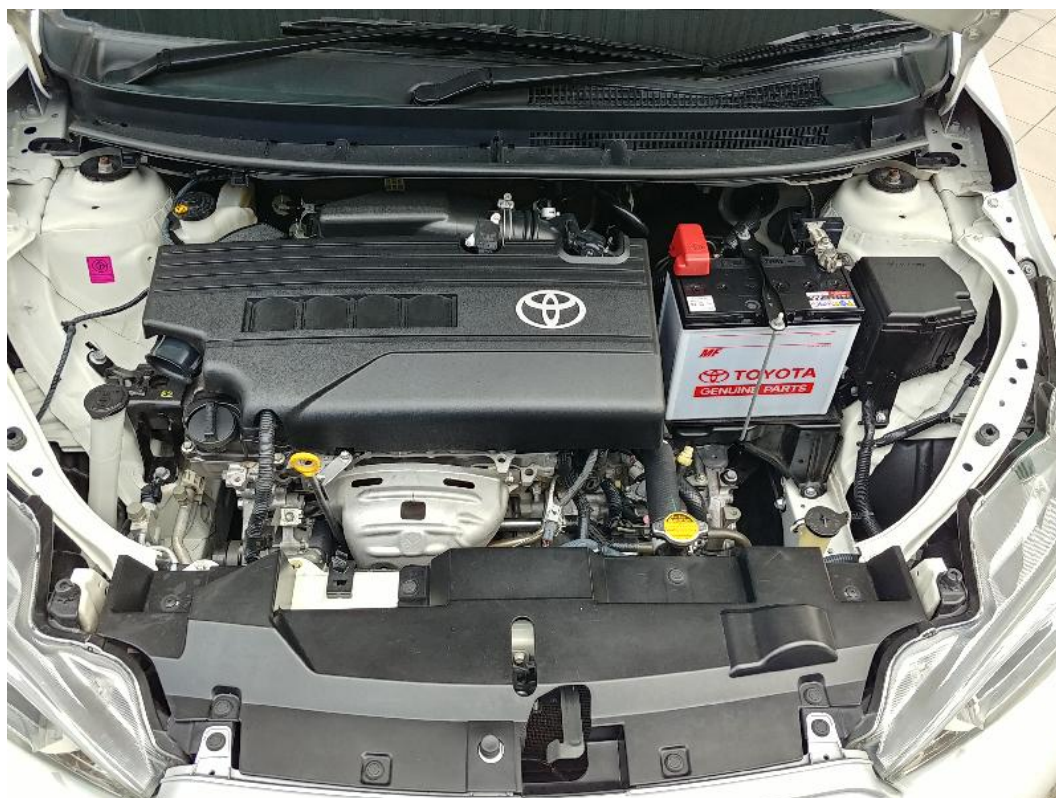
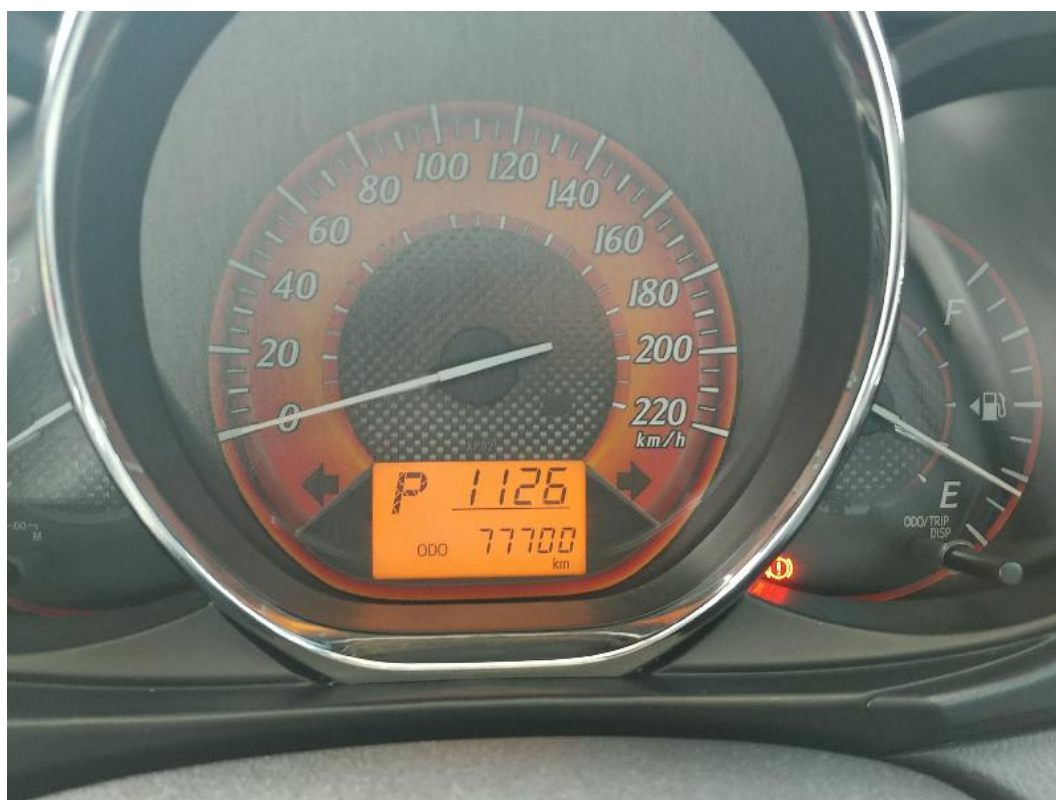
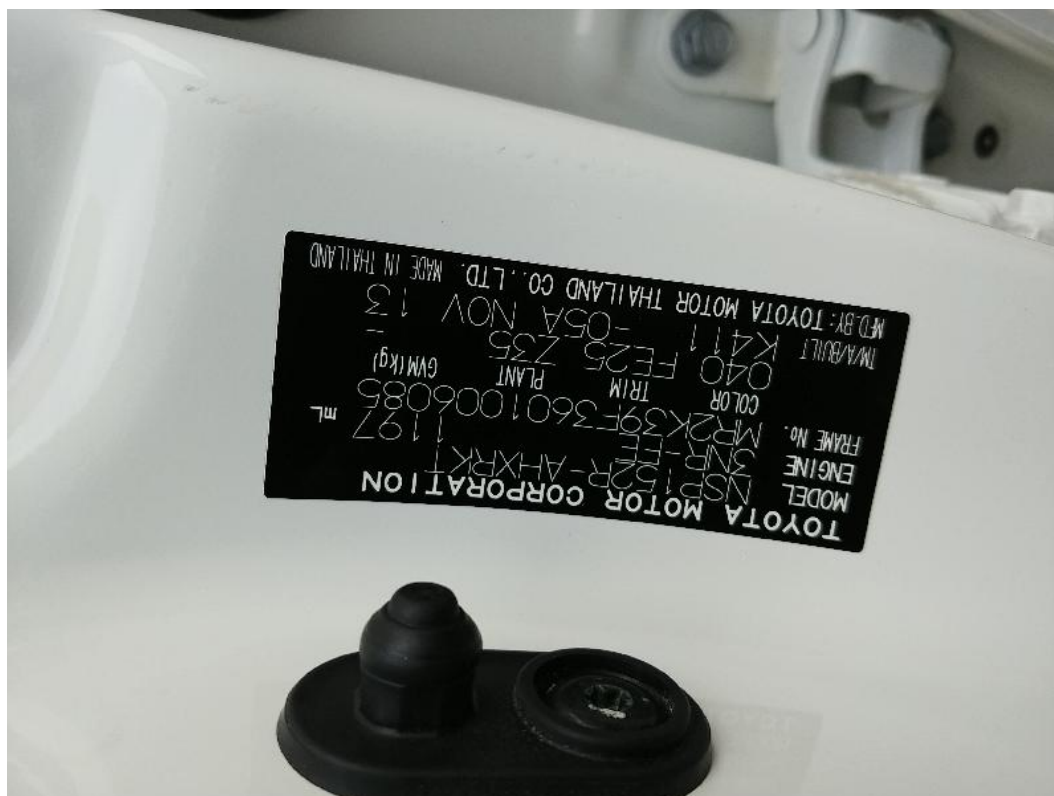
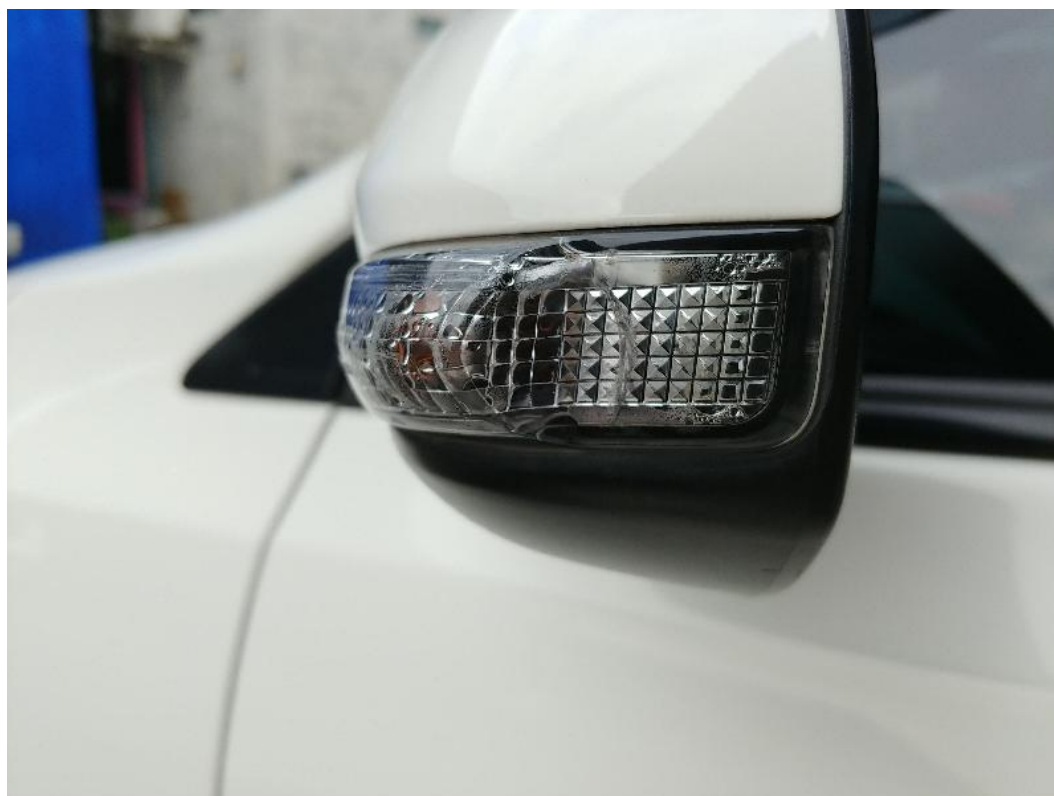
การวินิจฉัย CP 1

| Health Report | |
| Engine and ECT | No Fault Code |
| ABS/VSC/TRC | No Fault Code |
| EMPS | No Fault Code |
| SRS Airbag | No Fault Code |
| Entry&Start | No Fault Code |
| Air Conditioner | No Fault Code |
| Combination Meter | No Fault Code |
| Power Source Control | No Fault Code |
| Starting Control | No Fault Code |
