# U-Car Grading Report

# U-car Grading Report

รุ่น	NISSAN NAVARA 2.5E		
สี	Silver	หมายเลขทะเบียน (Plate number)	3ฒซ4281
รุ่นปี	2018	เลขไมล์	12,314กม.
แบบ	เลขตัวถัง	MNTBC2D23Z0047496

เครื่องยนต์	สภาพดี
วันที่ตรวจสอบ	2021/5/19
สาขา	Den Auto Trade(Ramkhamhaeng)
ที่อยู่

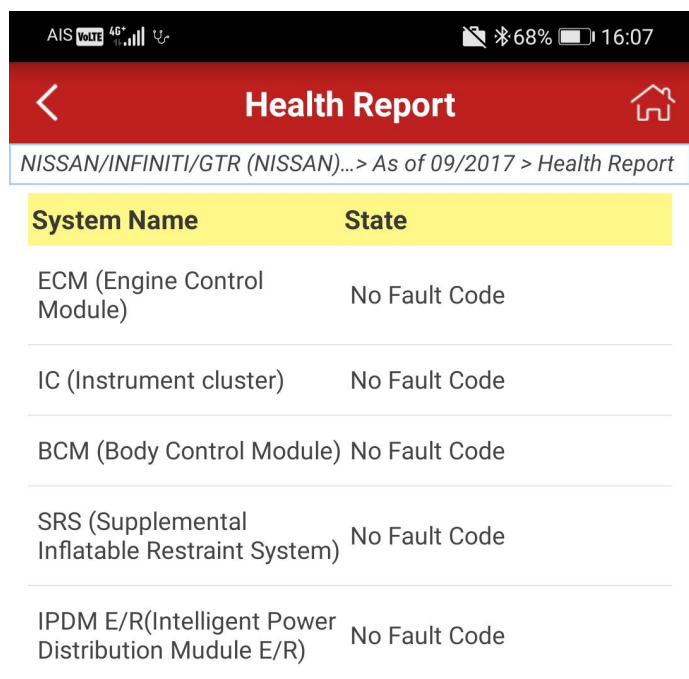
การวินิจฉัย CP 1

**Health Report**

NISSAN/INFINITI/GTR (NISSAN)... > As of 09/2017 > Health Report

System Name	State
ECM (Engine Control Module)	No Fault Code
IC (Instrument cluster)	No Fault Code
BCM (Body Control Module)	No Fault Code
SRS (Supplemental Inflatable Restraint System)	No Fault Code
IPDM E/R(Intelligent Power Distribution Mudule E/R)	No Fault Code

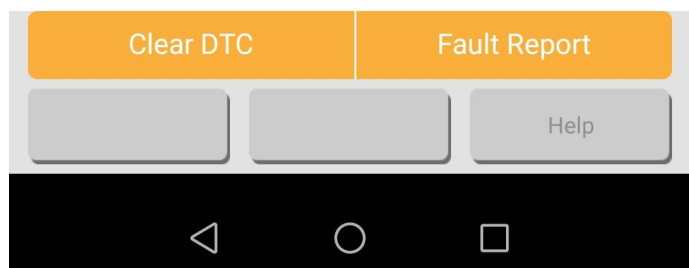
การวินิจฉัย CP 2

Clear DTC      Fault Report
