# U-Car Grading Report

# U-car Grading Report

| รุ่น | TOYOTA FORTUNER 3.0 V 4x2 NAVI | | |

| วันที่ตรวจสอบ | 2019/9/5 |

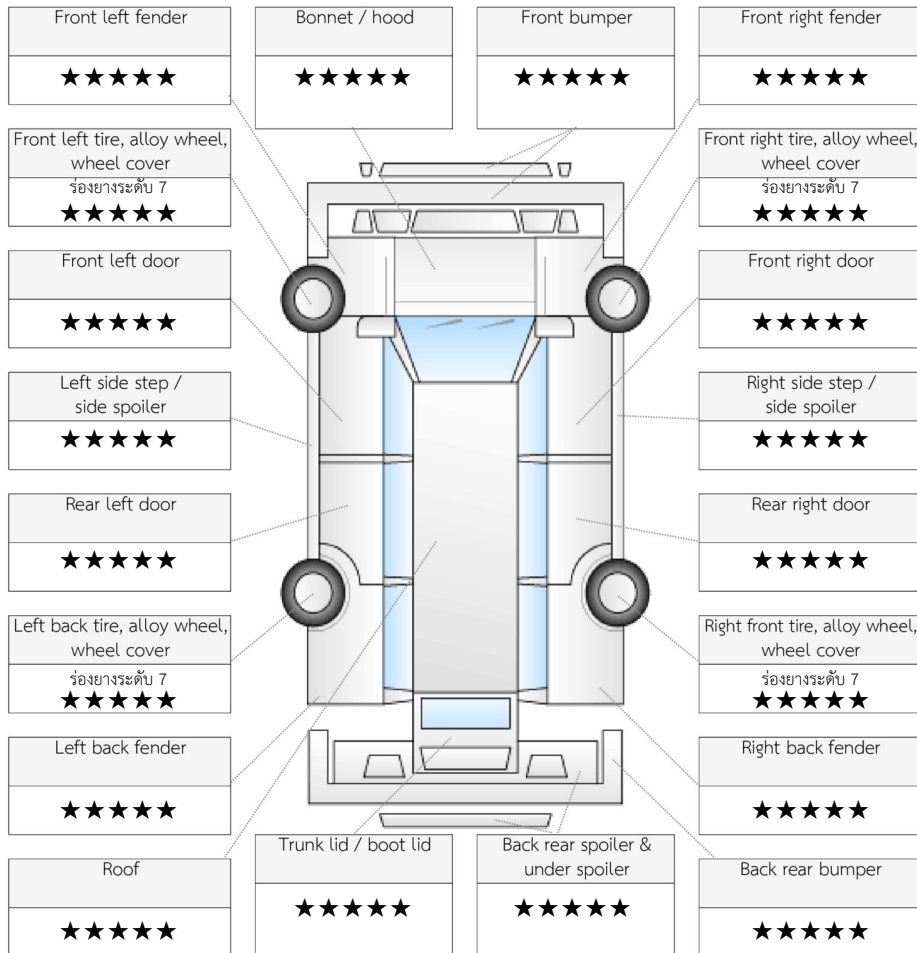
| EXTERIOR/ สภาพภายนอก | INTERIOR/ สภาพภายใน |

Rear end panel ฟันสี มี  
Front Cross Member ฟันสี มี  
ทำสีใหม่ด้วยสีเดิม  
กระจกข้างขวา แตก แตก  
Door handle ถลอก มี

กระจกหน้ารถ หินกระเด็น บางส่วน

ห้องของ สกปรก.รอยขีดข่วน บางส่วน  
การขับขี่ รอยย่น.รอยขีดข่วน มี  
ที่เขียบนพรม,ที่วางเครื่องดื่ม รอยย่น.รอยขีดข่วน มี  
ตักแต่งอื่นๆ รอยขีดข่วน บางส่วน  
Headliner คราบ SS  
ตักแต่งอื่นๆ รอยย่น SS  
Headliner รอยย่น SS

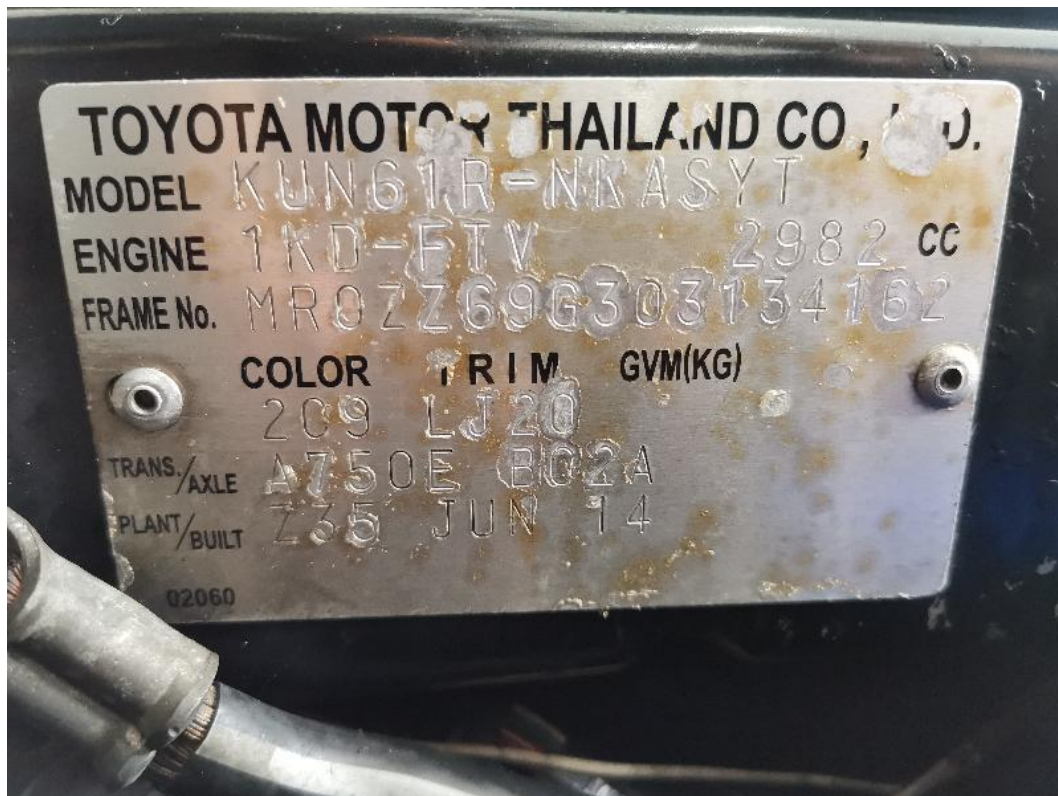
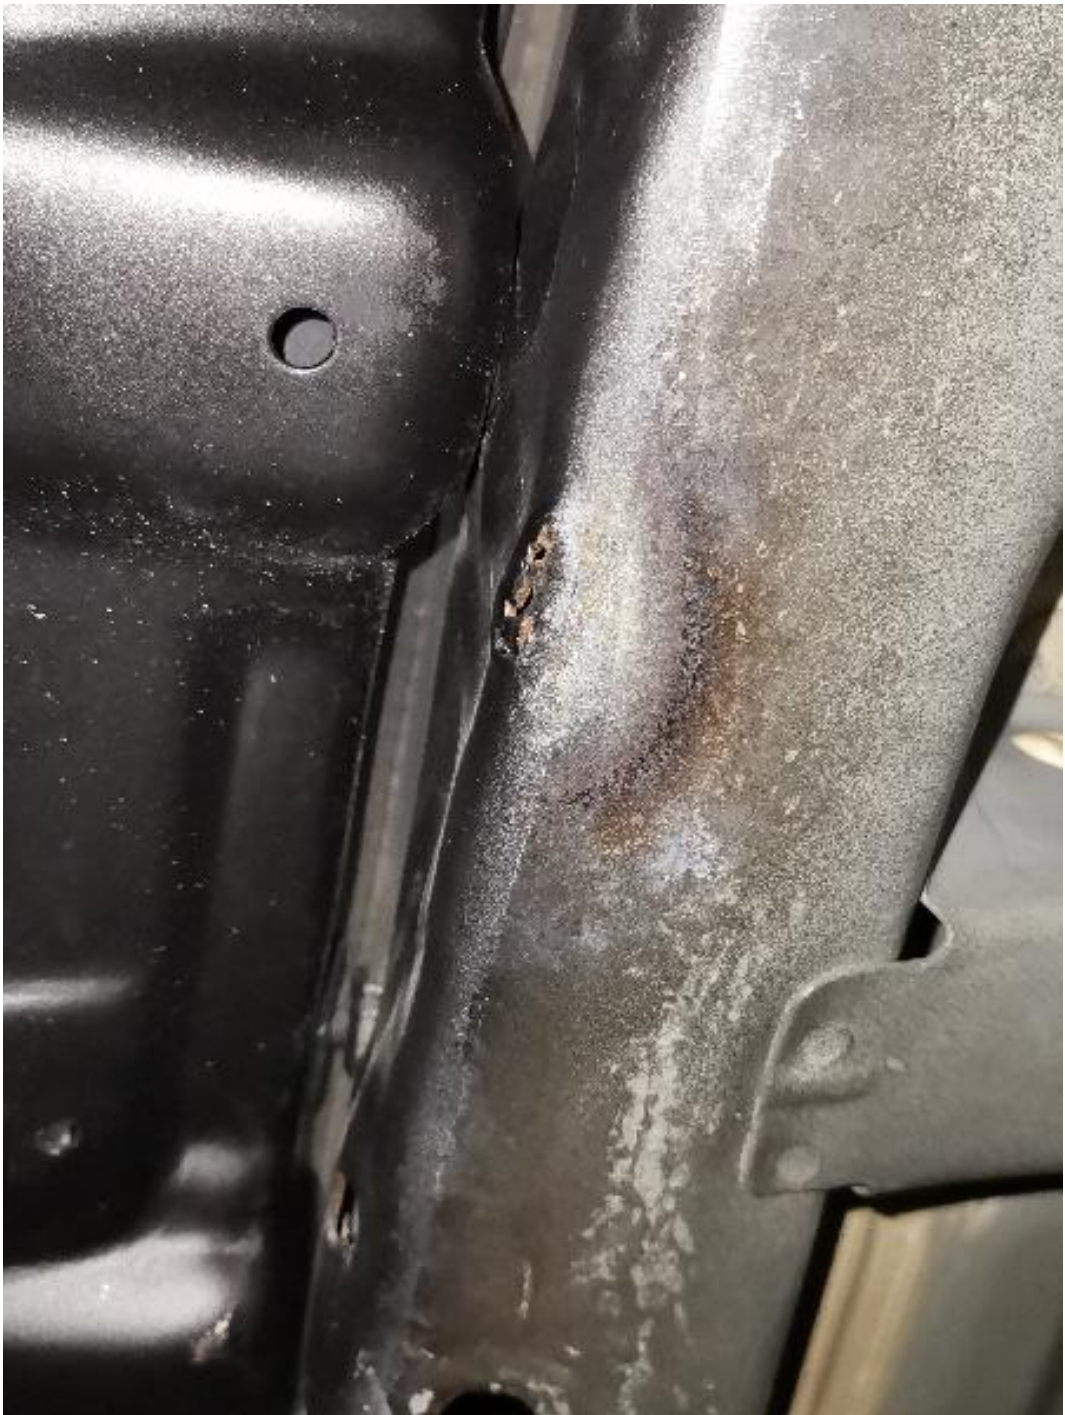
การวินิจฉัย CP 2

| Health Report | |
| TOYOTA V49.41 > 16PIN DLC(Eur...SUV > 2009.07-2015.07 > w/VSC | |
| Engine | No Fault Code |
| Cruise Control | No Fault Code |
| ECT | No Fault Code |
| ABS/VSC/TRC | No Fault Code |
| SRS Airbag | No Fault Code |
| Immobiliser | No Fault Code |
