U-Car Grading Report

รายงานผลการตรวจเช็คสภาพรถยนต์
ภายใต้การดูแลของสมาคมการประเมินสภาพรถยนต์ประเทศไทย

รุ่น	ISUZU DMAX 2.5 CAB4		
สี	White	หมายเลขทะเบียน (Plate number)	ฮย6531
รุ่นปี	2014	เลขไมล์	81,426กม.
แบบ	เลขตัวถัง	MP1TFR86JEG010862	
หมายเหตุ	ทำสีใหม่ด้วยสีเดิม

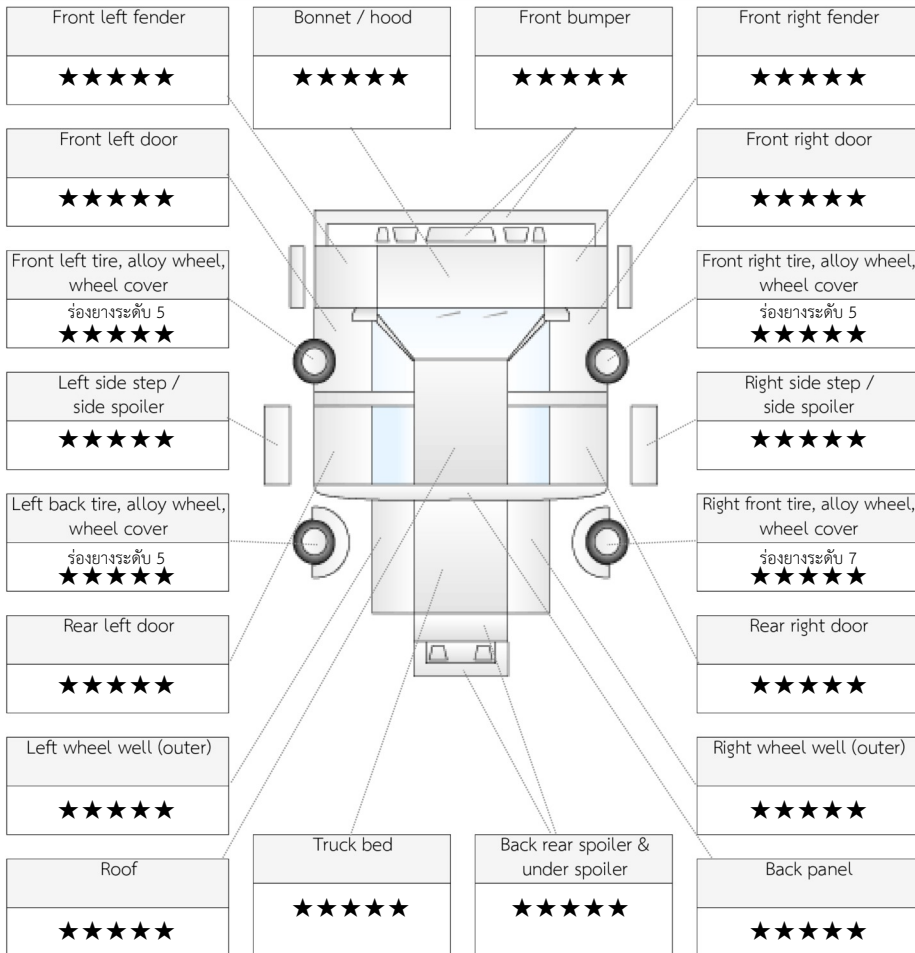
[บันทึก]
ทำสีใหม่ด้วยสีเดิม

[หน้าต่าง]
กระจกหน้ารถ หินกระเด็น บางส่วน

[ภายใน]
การขับที่ รอยย่น, รอยขีดข่วน มีที่เขี้ยวหนู, ที่วางเครื่องดื่ม รอยย่น, รอยขีดข่วน มีตักแต่งอื่นๆ รอยขีดข่วน บางส่วน ตักแต่งอื่นๆ รอยย่น SS Headliner รอยย่น SS

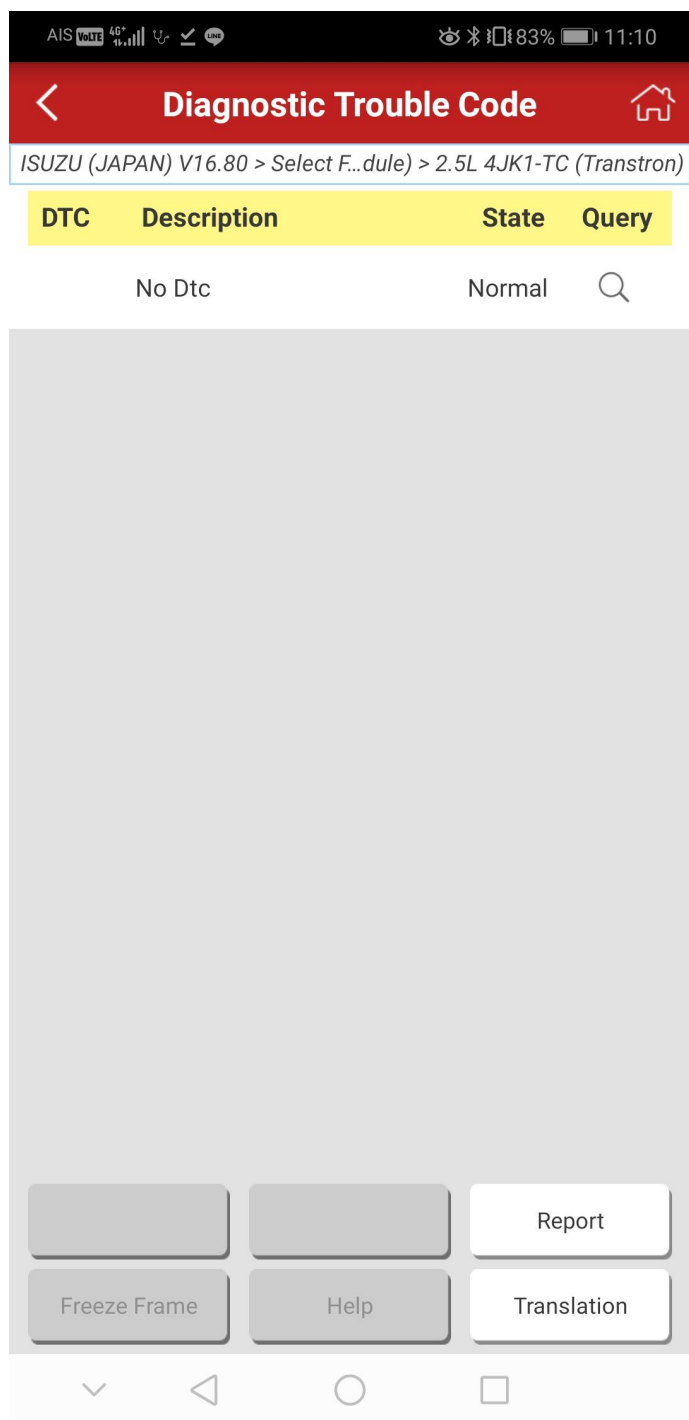
การวินิจฉัย CP 2

The screenshot shows a mobile application interface for diagnostic trouble codes. At the top, the status bar displays 'AIS VoLTE 4G+', signal strength, Wi-Fi, Bluetooth, 83% battery, and the time 11:10. Below the status bar is a red header with a back arrow, the title 'Diagnostic Trouble Code', and a home icon. Underneath the header, the breadcrumb path reads 'ISUZU (JAPAN) V16.80 > Select F...dule > 2.5L 4JK1-TC (Transtron)'. A table with a yellow header is displayed, containing one row with the text 'No Dtc', 'Normal', and a magnifying glass icon. At the bottom of the screen, there are five buttons: 'Freeze Frame', 'Help', 'Report', and 'Translation'. The bottom navigation bar shows standard Android icons: a downward arrow, a triangle, a circle, and a square.

DTC	Description	State	Query
No Dtc		Normal	🔍
