# U-Car Grading Report

| รุ่น | ISUZU D-MAX 1.9 CAB4 HILANDER | | |
| รุ่นปี | 2016 | เลขไมล์ | 126,647กม. |

| วันที่ตรวจสอบ | 2021/6/28 |

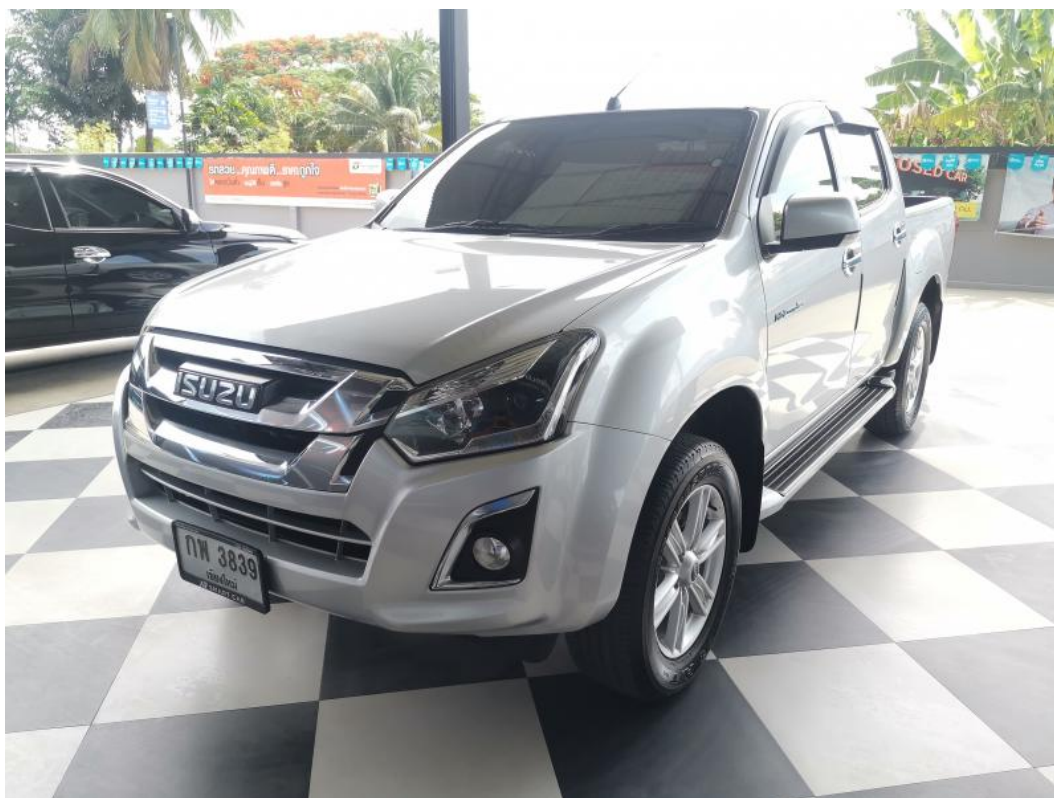
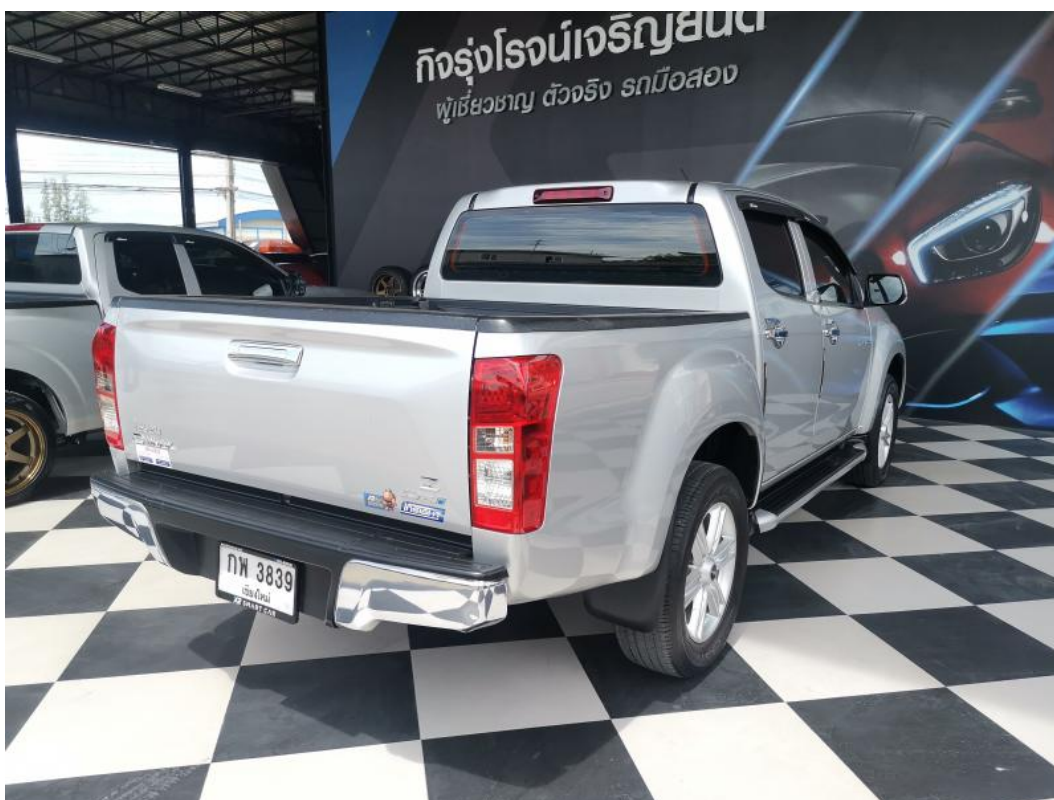
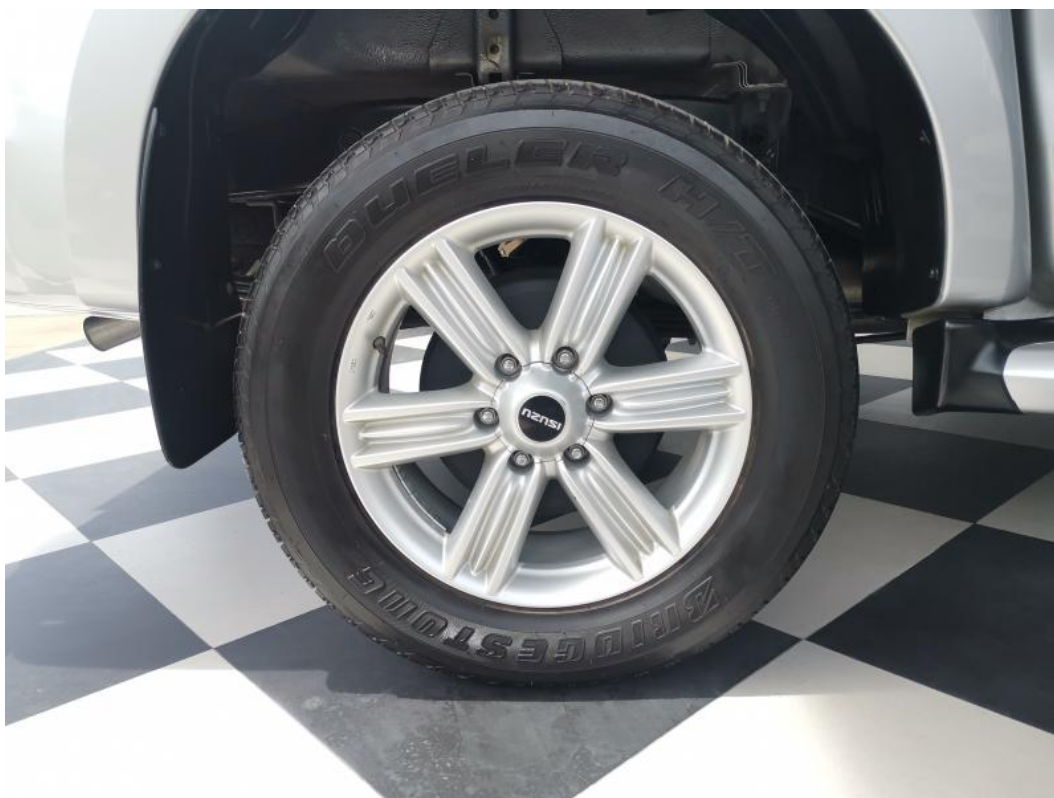
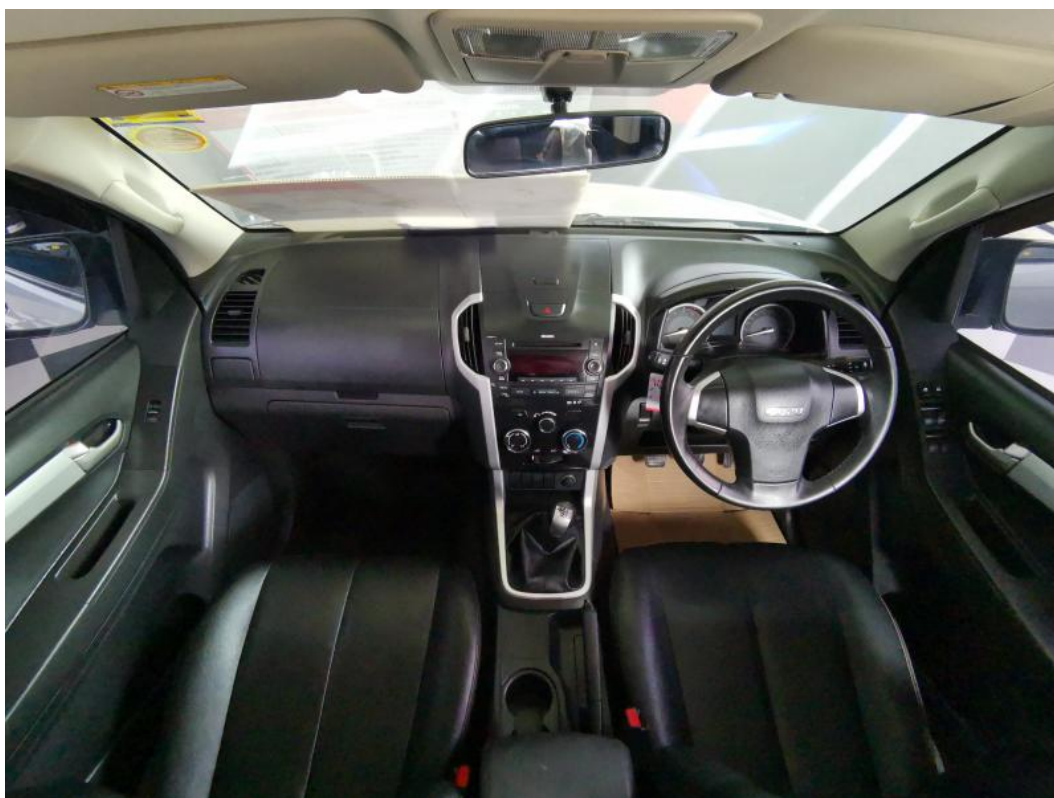
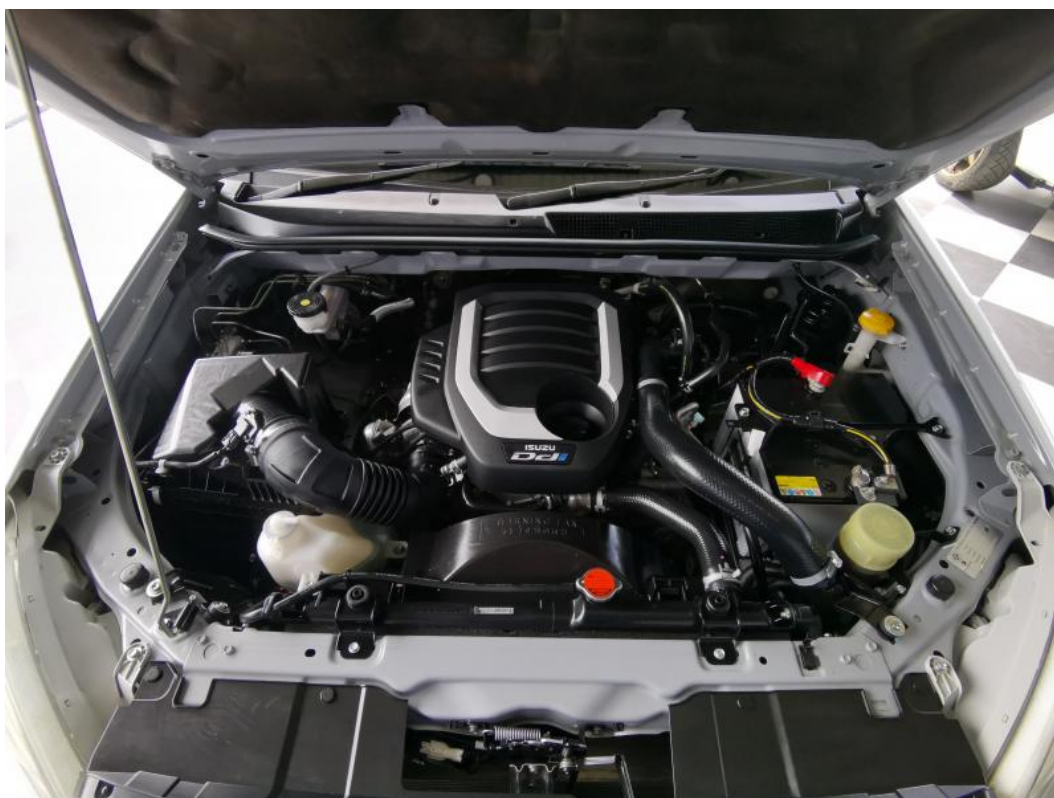
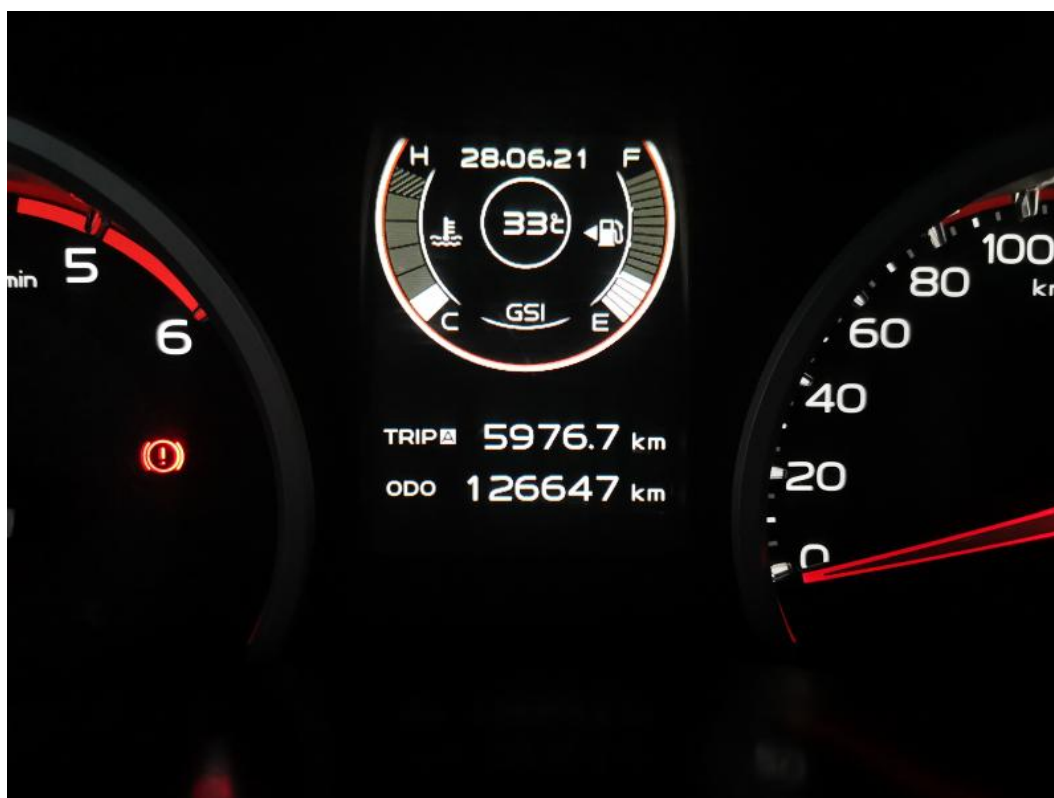
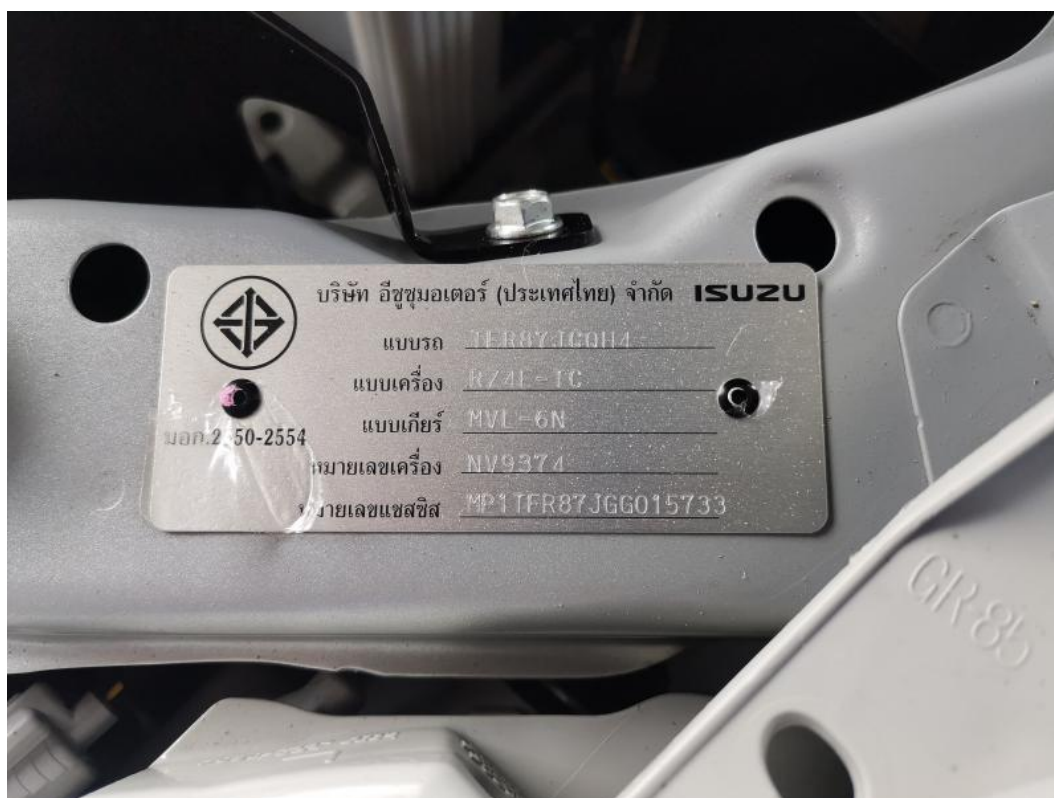
Unit of speedometer is mile. 126647mile  
[บันทึก]  
Set buck panel ถลอก หรือDent มีขนาดเล็กมาก เล็กน้อย

[หน้าต่าง]  
กระจกหน้ารถ หินกระเด็น บางส่วน

[ภายใน]  
การขับที่ รอยย่น,รอยขีดข่วน มี ตกแต่งอื่นๆ รอยขีดข่วน บางส่วน  
Headliner คราบ SS  
Headliner รอยย่น SS  
ตกแต่งอื่นๆ รอยย่น SS

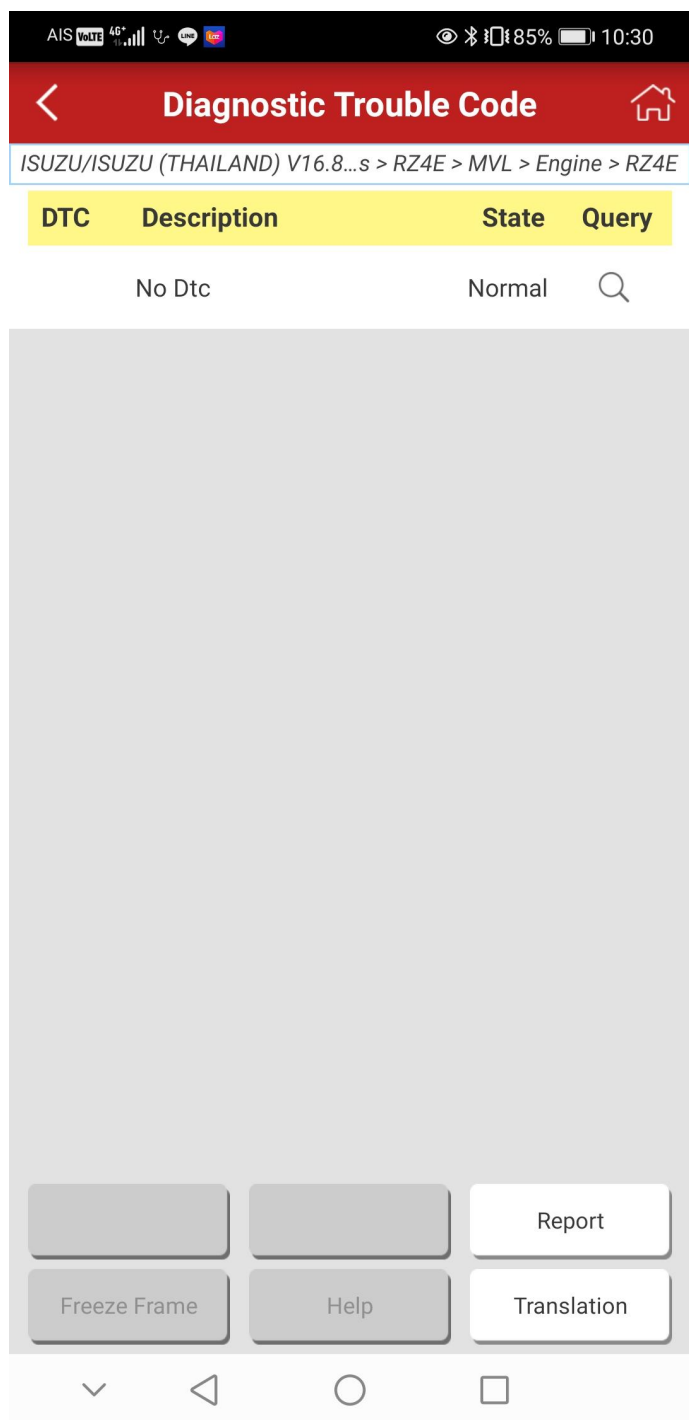
การวินิจฉัย CP 1

การวินิจฉัย CP 2
