# U-Car Grading Report

# U-car Grading Report

รุ่น	HONDA HRV 1.8 I-VTEC		
สี	Grey	หมายเลขทะเบียน (Plate number)	3กธ9333
รุ่นปี	2014	เลขไมล์	130,206กม.
แบบ	เลขตัวถัง	MRHRU5870FP101888

วันที่ตรวจสอบ      2020/1/7

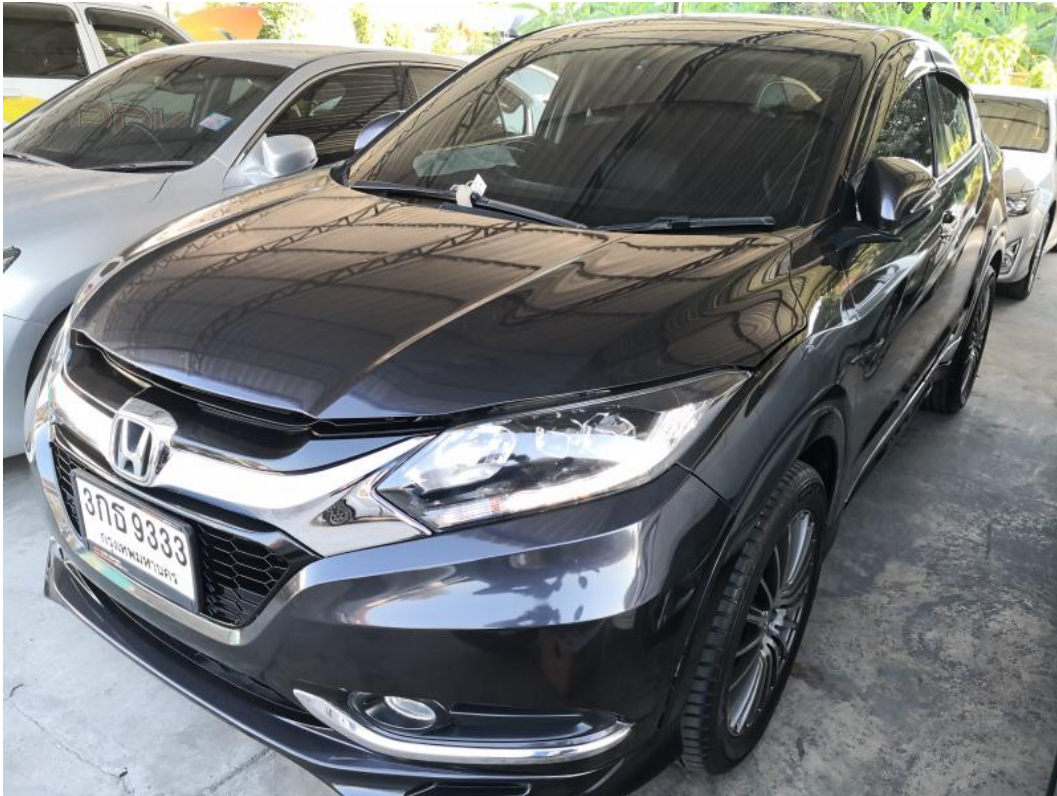
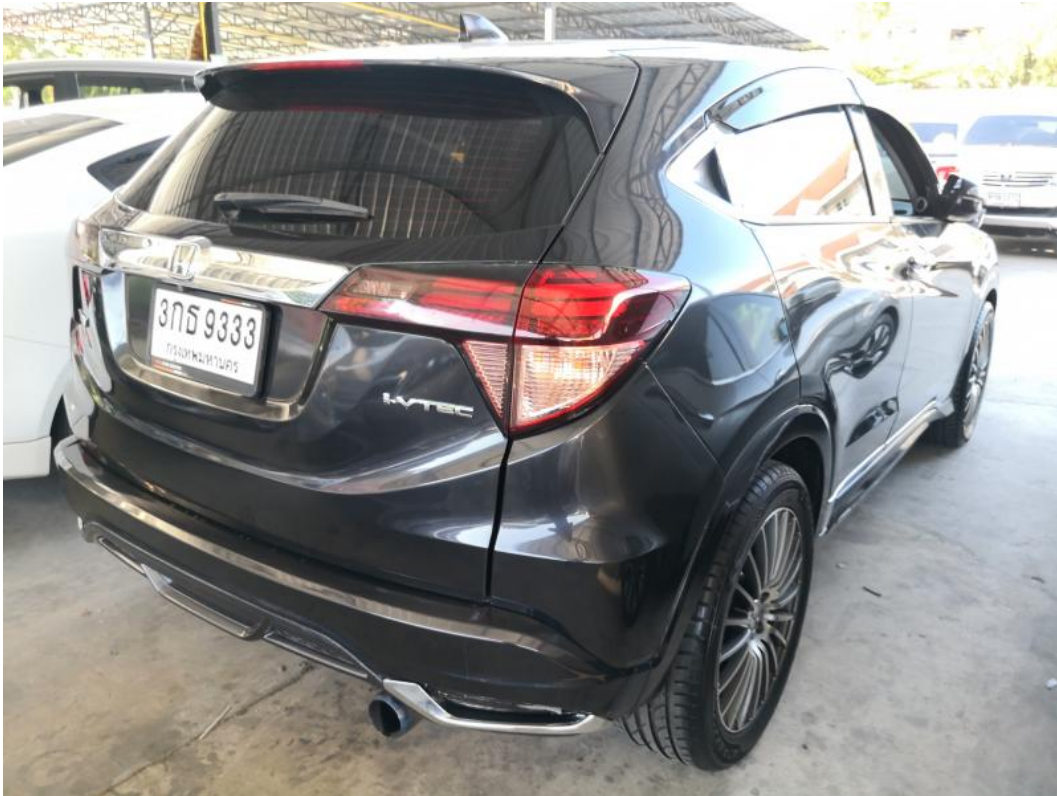
การวินิจฉัย CP 1

System Name	State
PGM-FI/Diesel(Engine System)	No Fault Code
AT(Automatic Transmission)	No Fault Code
ABS(Anti-Lock Braking System)	No Fault Code
SRS(Supplemental Inflatable Restraint System)	No Fault Code
EPS(Electric Power Steering)	No Fault Code
Gauge System	No Fault Code
BCM(Body Electrical System)	No Fault Code
Air Conditioning System	No Fault Code
Honda Smart Key System	No Fault Code
EPB(Electric Parking Brake)	No Fault Code
