U-Car Grading Report

รายงานผลการตรวจเช็คสภาพรถยนต์
ภายใต้การดูแลของสมาคมการประเมินสภาพรถยนต์ประเทศไทย

รุ่น	HONDA ACCORD 2.4 TECH		
สี	Grey	หมายเลขทะเบียน (Plate number)	ภูฉ1981
รุ่นปี	2013	เลขไมล์	192,603กม.
แบบ	เลขตัวถัง	MRHCR2640DP100229	
หมายเหตุ	ทำสีใหม่ด้วยสีเดิม

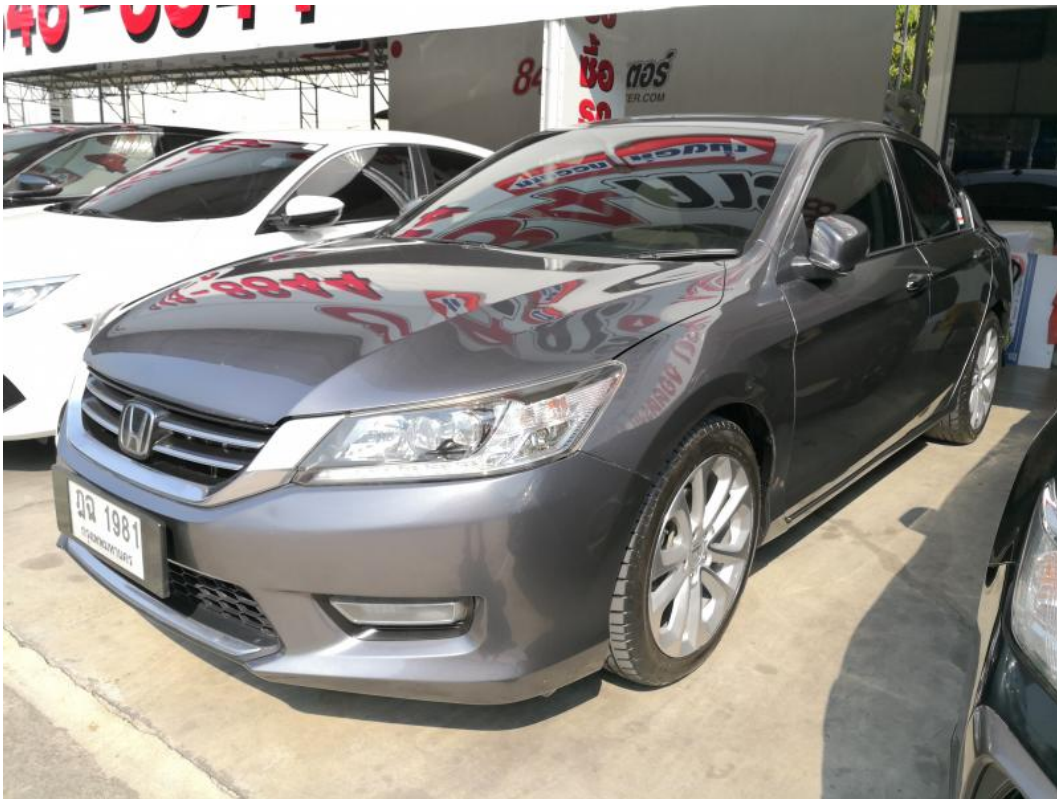
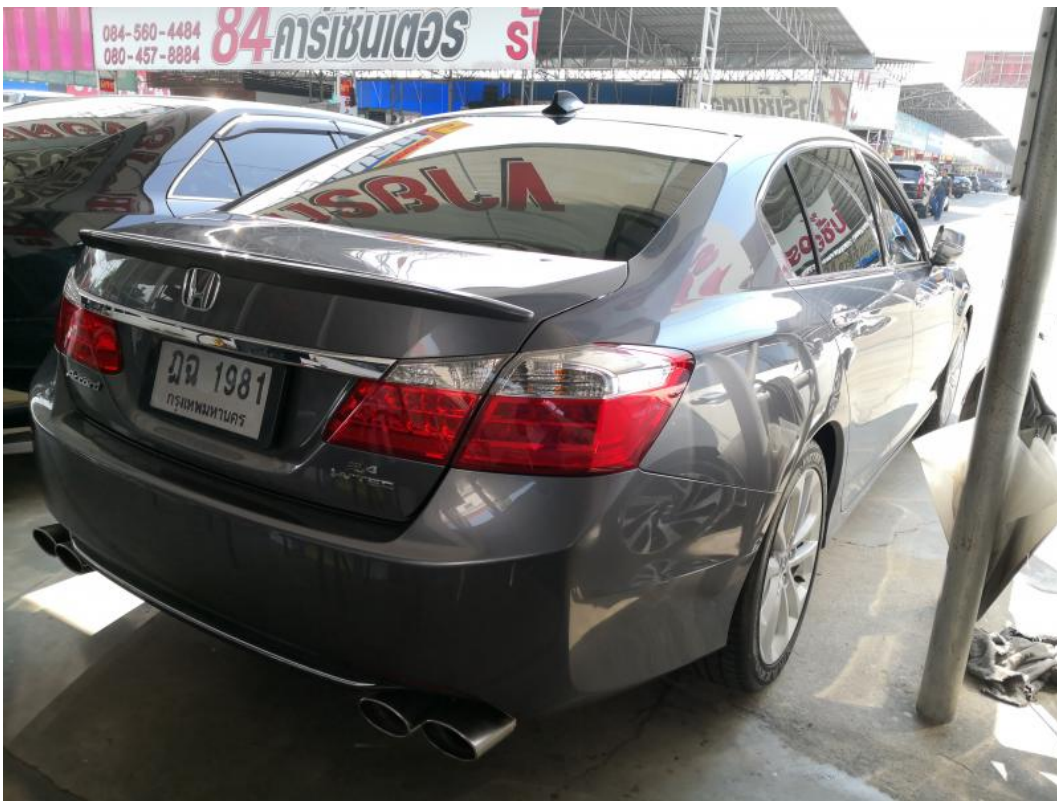
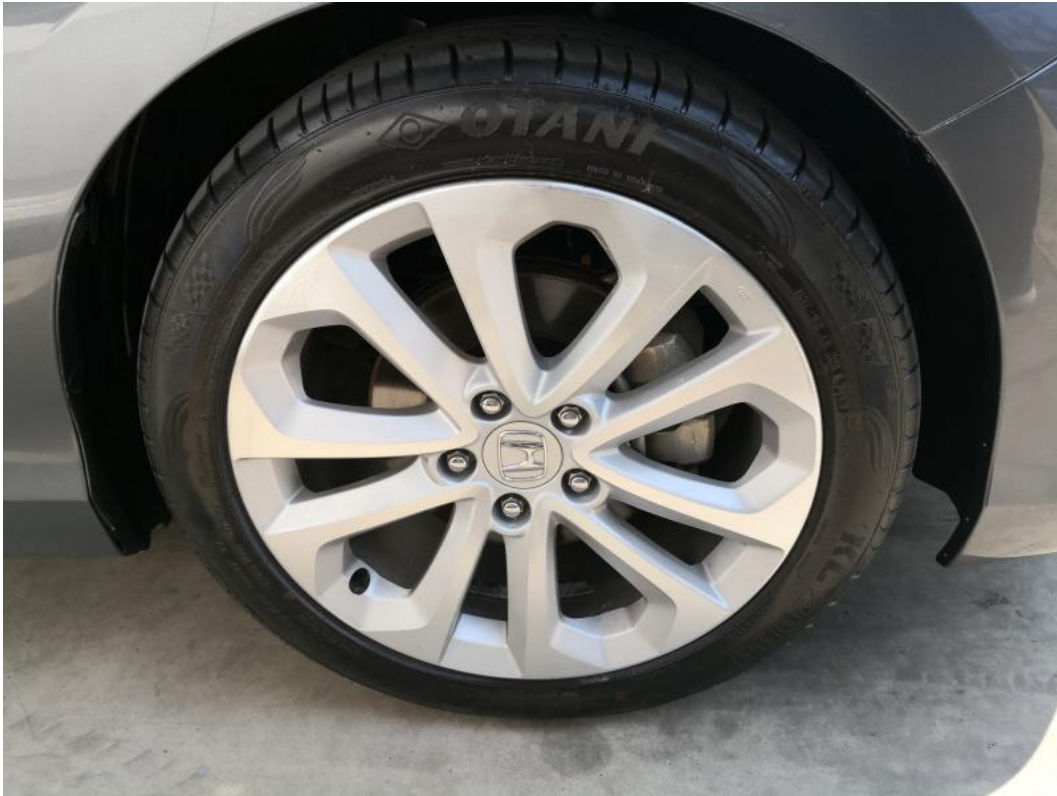
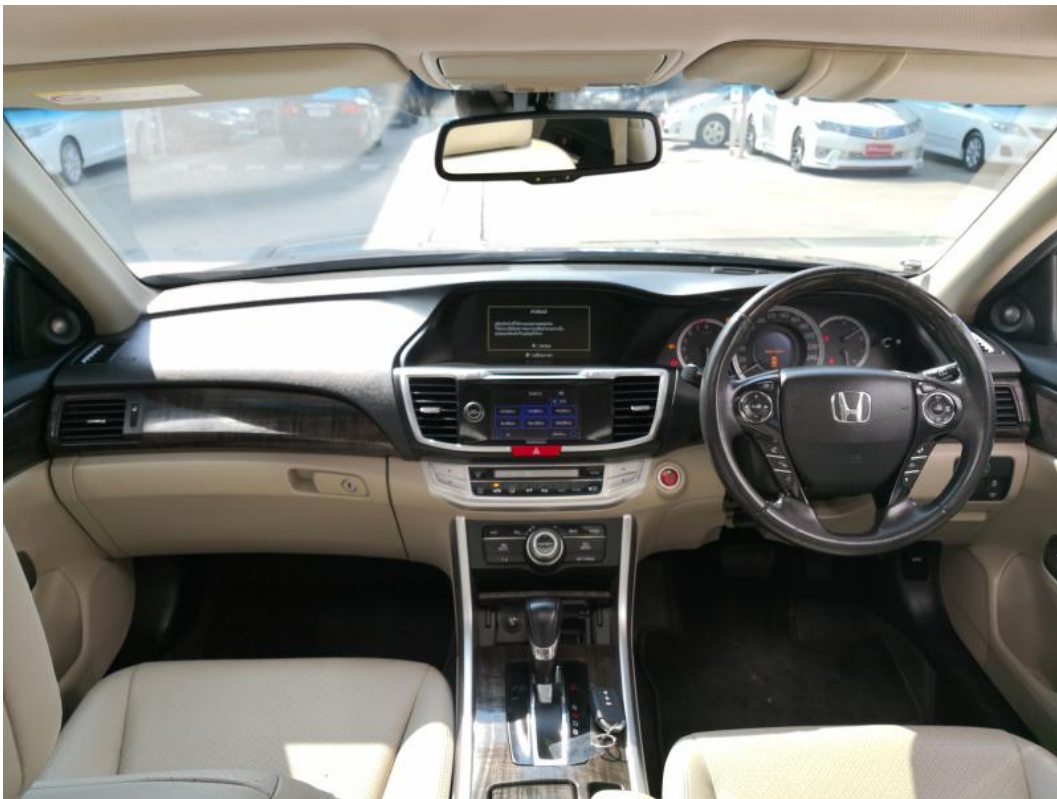
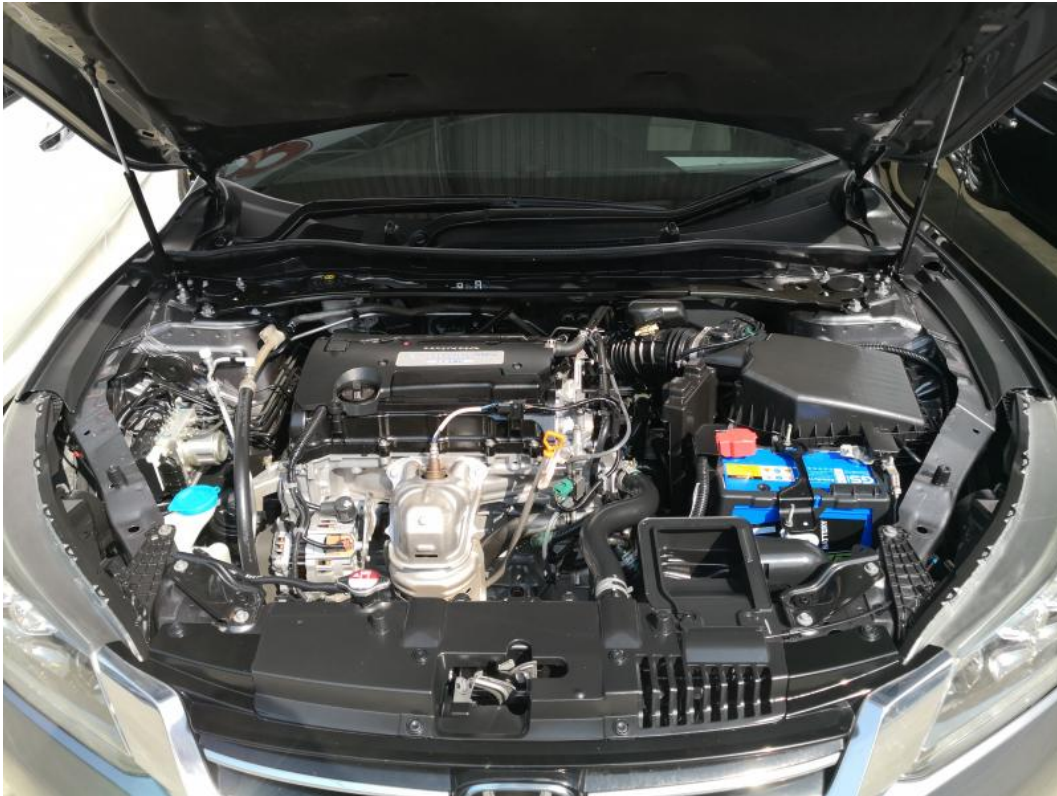
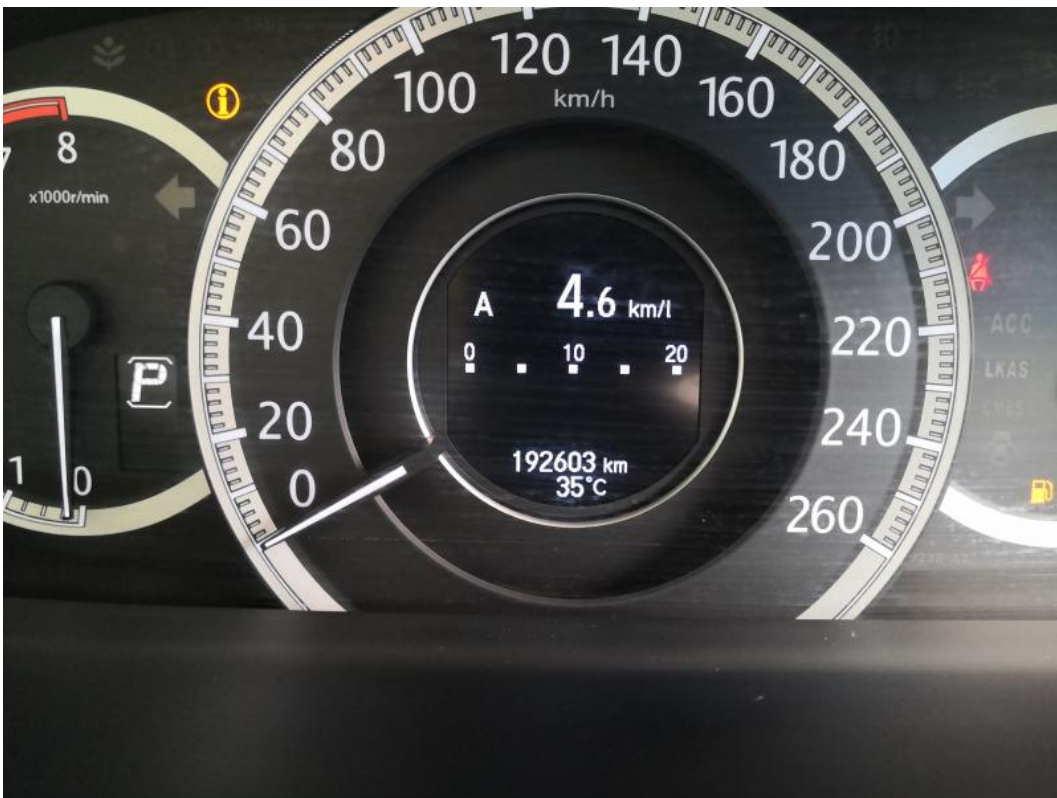
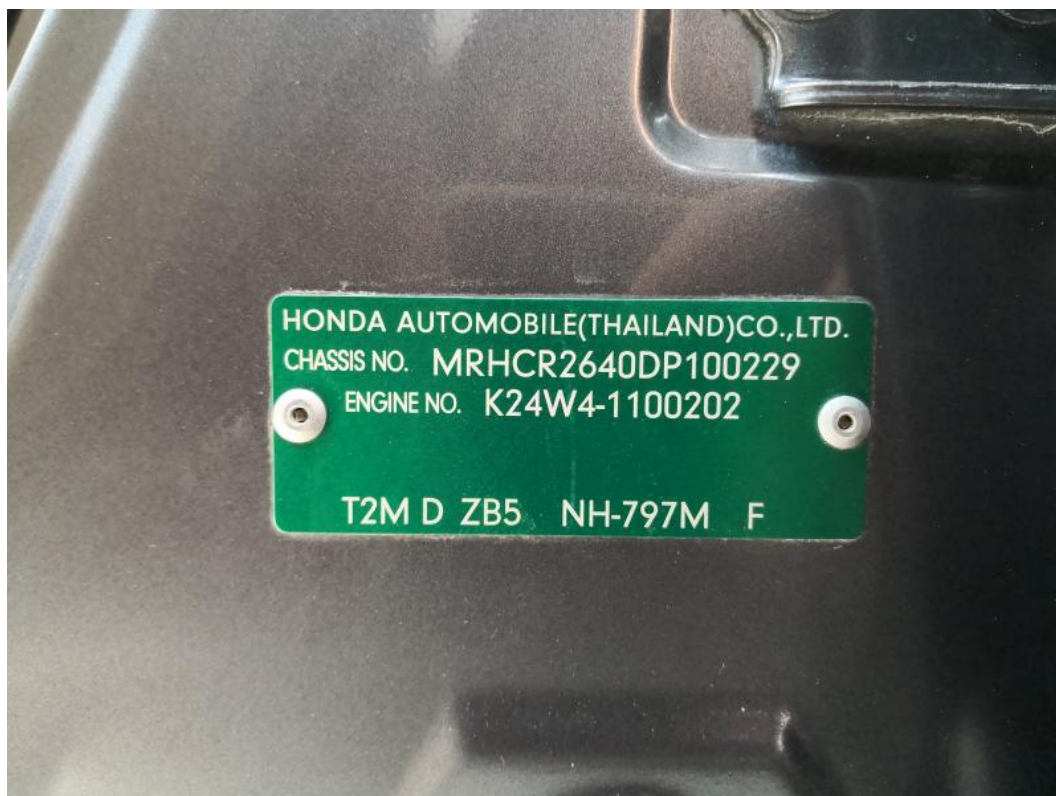
[สถานที่ประจำตัวการซ่อม]
Left Bonnet Inner Panel เครื่องหมายโครงสร้างรถ

Many internal parts have been damaged due to biting by mice.
[บันทึก]
ทำสีใหม่ด้วยสีเดิม
Left Bonnet Inner Panel ฟันสี มี

[หน้าต่าง]
กระจกหน้ารถ หินกระเด็น บางส่วน

[เบาะ]
Right fog driving light หมอก ชุ่นมัว บางส่วน
Left fog driving light หมอก ชุ่นมัว บางส่วน

[ภายใน]
ห้องของ สกปรก, รอยขีดข่วน บางส่วน
การขับซี รอยย่น, รอยขีดข่วน มี
ตกแต่งอื่นๆ รอยขีดข่วน บางส่วน
ตกแต่งอื่นๆ คราบ S
ตกแต่งอื่นๆ รอยย่น SS
Headliner รอยย่น SS
