U-Car Grading Report

รายงานผลการตรวจเช็คสภาพรถยนต์
ภายใต้การดูแลของสมาคมการประเมินสภาพรถยนต์ประเทศไทย

รุ่น	NISSAN SYLPHY SV		
สี	White	หมายเลขทะเบียน (Plate number)	6กฐ1051
รุ่นปี	2017	เลขไมล์	31,043กม.
แบบ	เลขตัวถัง	MNTBBAB17Z0029607

วันที่ตรวจสอบ 2019/7/19

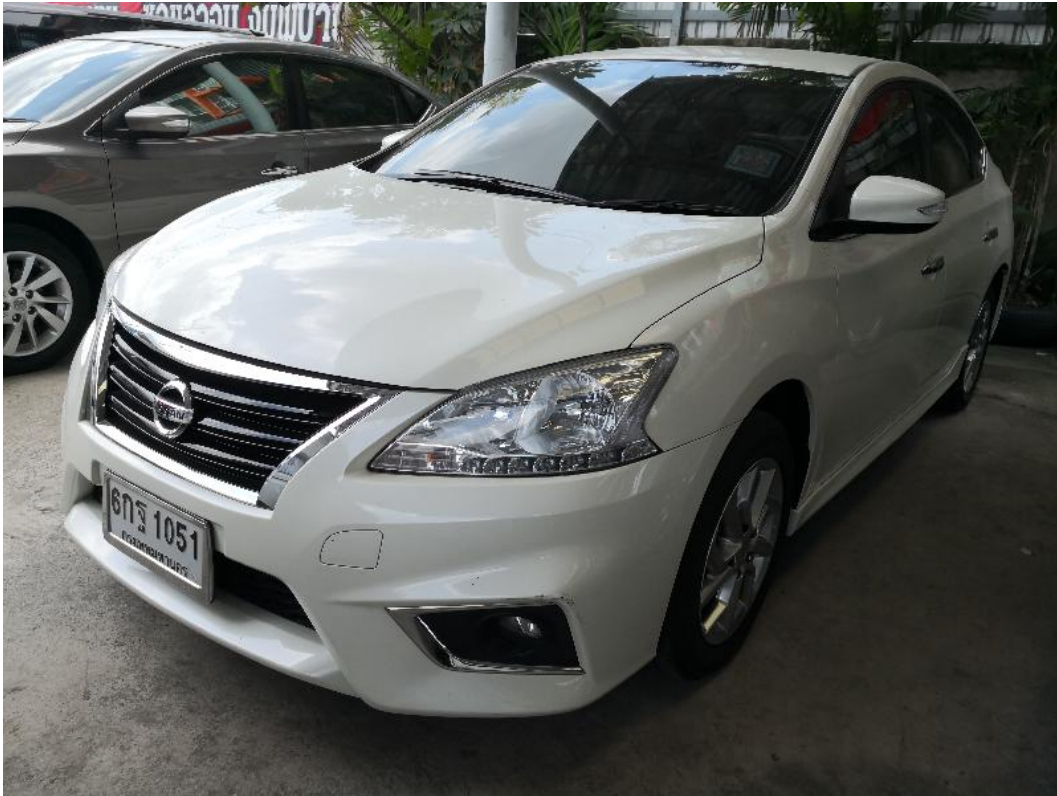
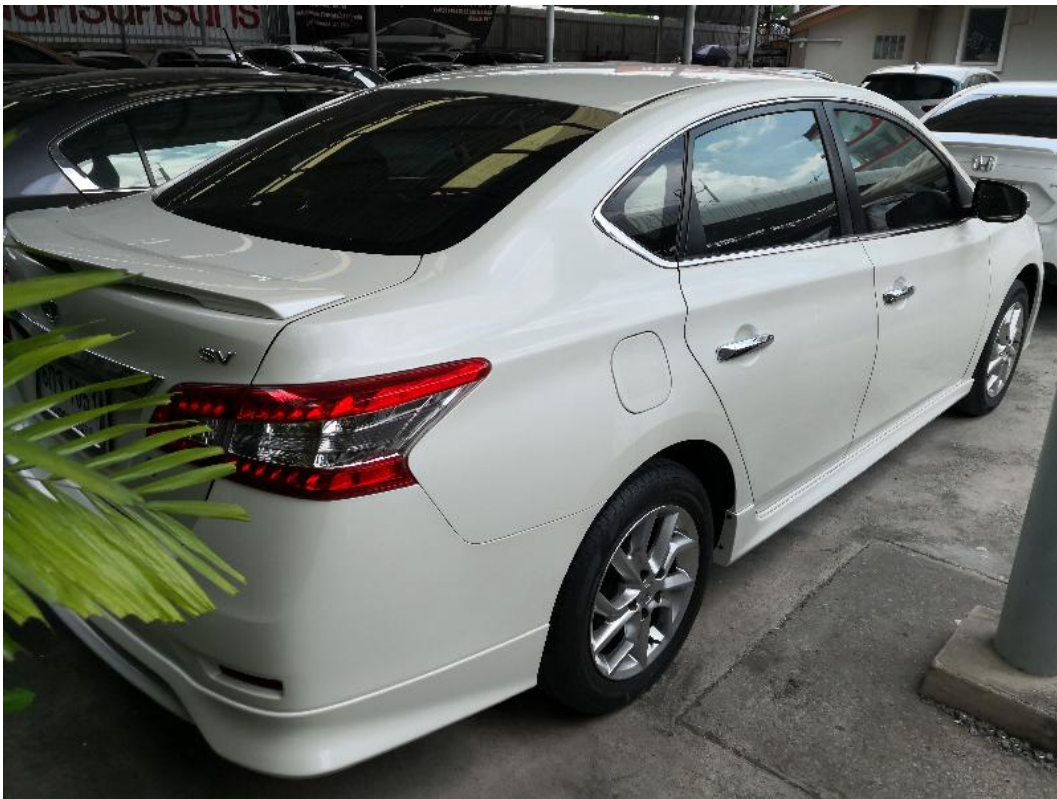
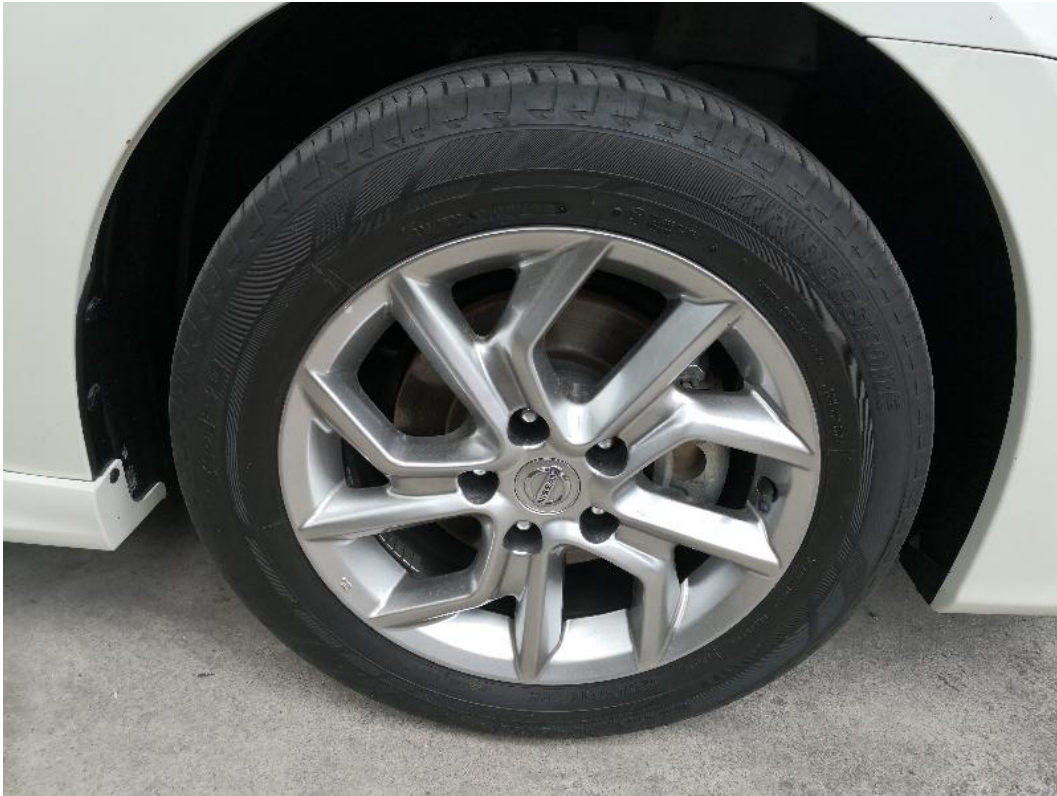
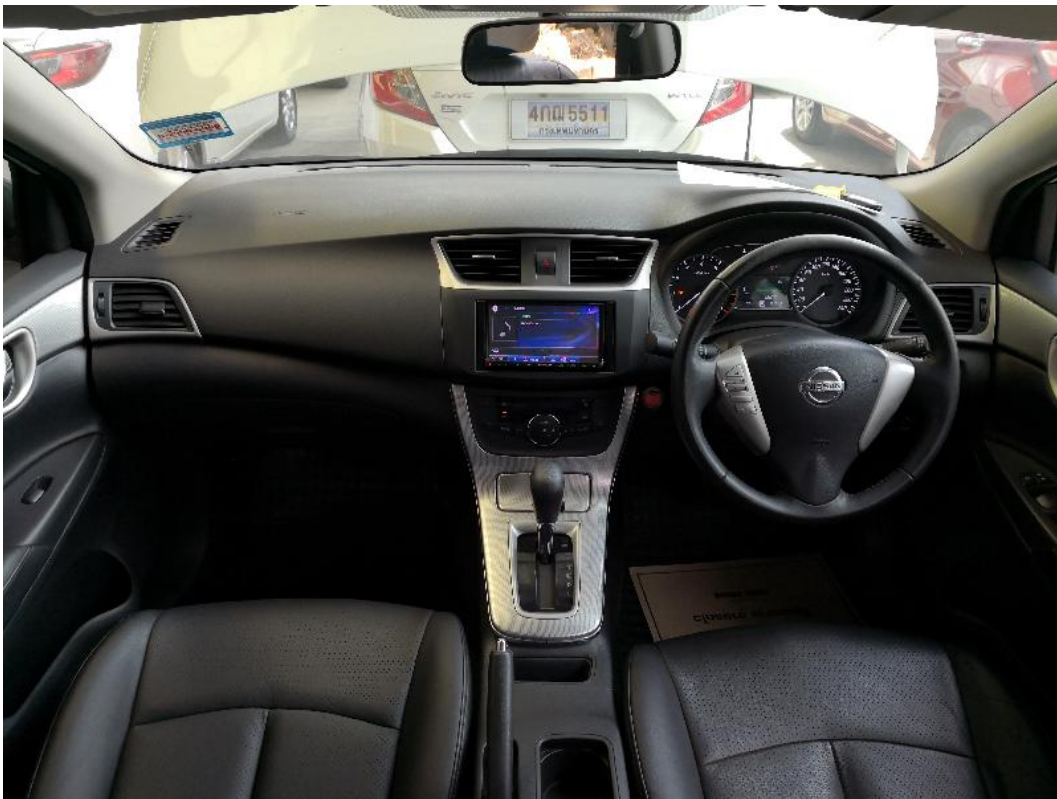
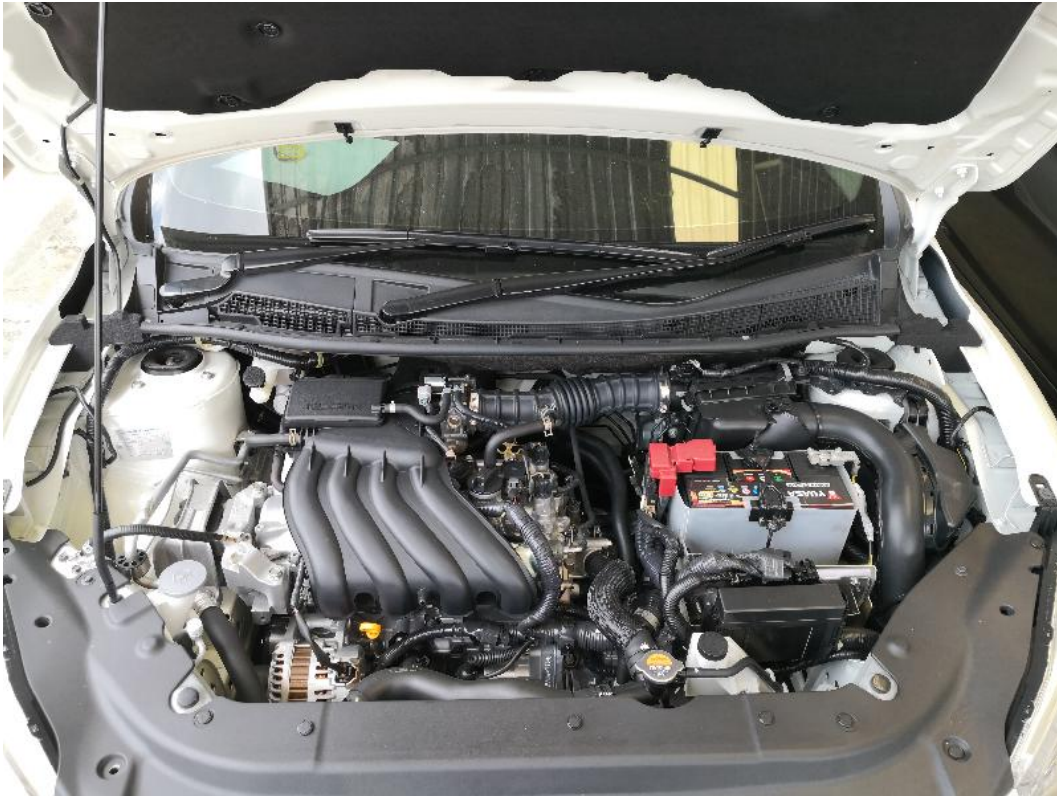
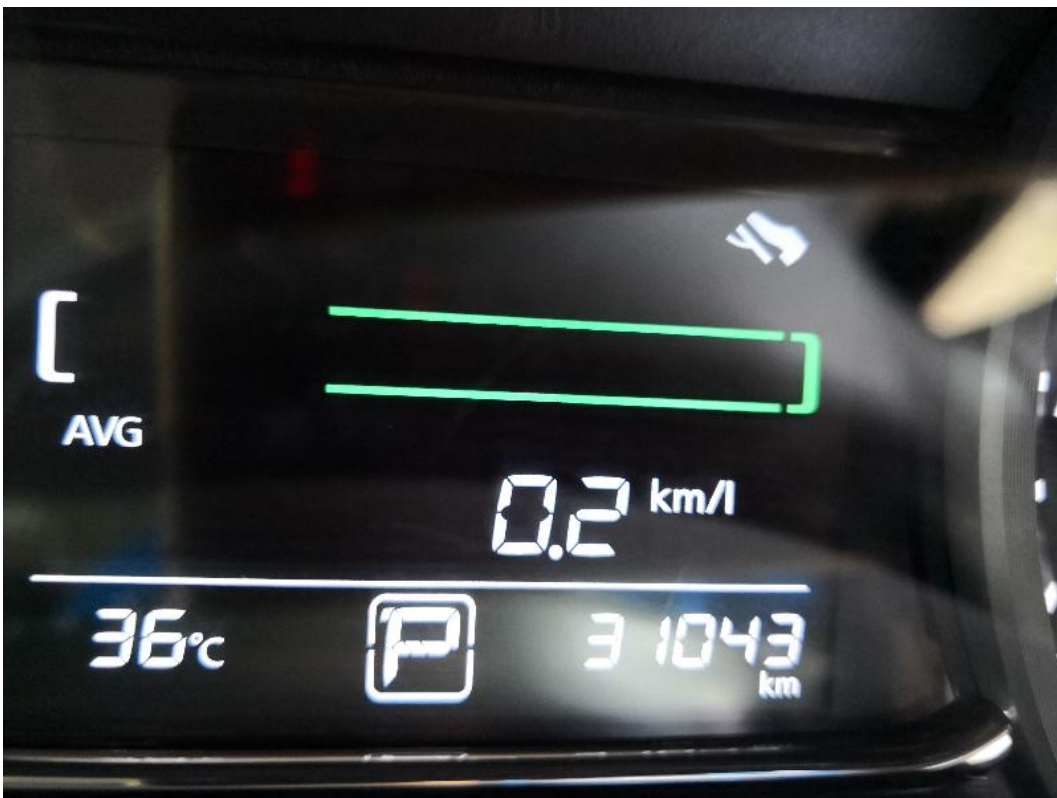
การวินิจฉัย CP 1

<p>Front left fender ★★★★★</p> <p>Front left tire, alloy wheel, wheel cover ร่องยางระดับ 7 ★★★★★</p> <p>Front left door ★★★★★</p> <p>Left side step / side spoiler ★★★★★</p> <p>Rear left door ★★★★★</p> <p>Left back tire, alloy wheel, wheel cover ร่องยางระดับ 7 ★★★★★</p> <p>Left back fender ★★★★★</p> <p>Roof ★★★★★</p> <p>Dashboard ★★★★★</p> <p>Front left seat ★★★★★</p> <p>Front and back left door trim ★★★★★</p> <p>Rear seat ★★★★★</p>		<p>Bonnet / hood ★★★★★</p> <p>Front bumper ★★★★☆</p> <p>Front right fender ★★★★★</p> <p>Front right tire, alloy wheel, wheel cover ร่องยางระดับ 7 ★★★★★</p> <p>Front right door ★★★★★</p> <p>Right side step / side spoiler ★★★★★</p> <p>Rear right door ★★★★★</p> <p>Right front tire, alloy wheel, wheel cover ร่องยางระดับ 7 ★★★★★</p> <p>Right back fender ★★★★☆</p> <p>Trunk lid / boot lid ★★★★★</p> <p>Back rear spoiler & under spoiler ★★★★★</p> <p>Back rear bumper ★★★★★</p> <p>Steering wheel ★★★★☆</p> <p>Front right seat ★★★★☆</p> <p>Front and back right door trim ★★★★★</p> <p>Console ★★★★★</p> <p>Luggage room ★★★★★</p>	<p>[หน้าต่าง] กระจกหน้ารถ หินกระเด็น บางส่วน</p> <p>[ภายใน] ตกแต่งอื่นๆ ฝึกขาด.ขาด M</p>

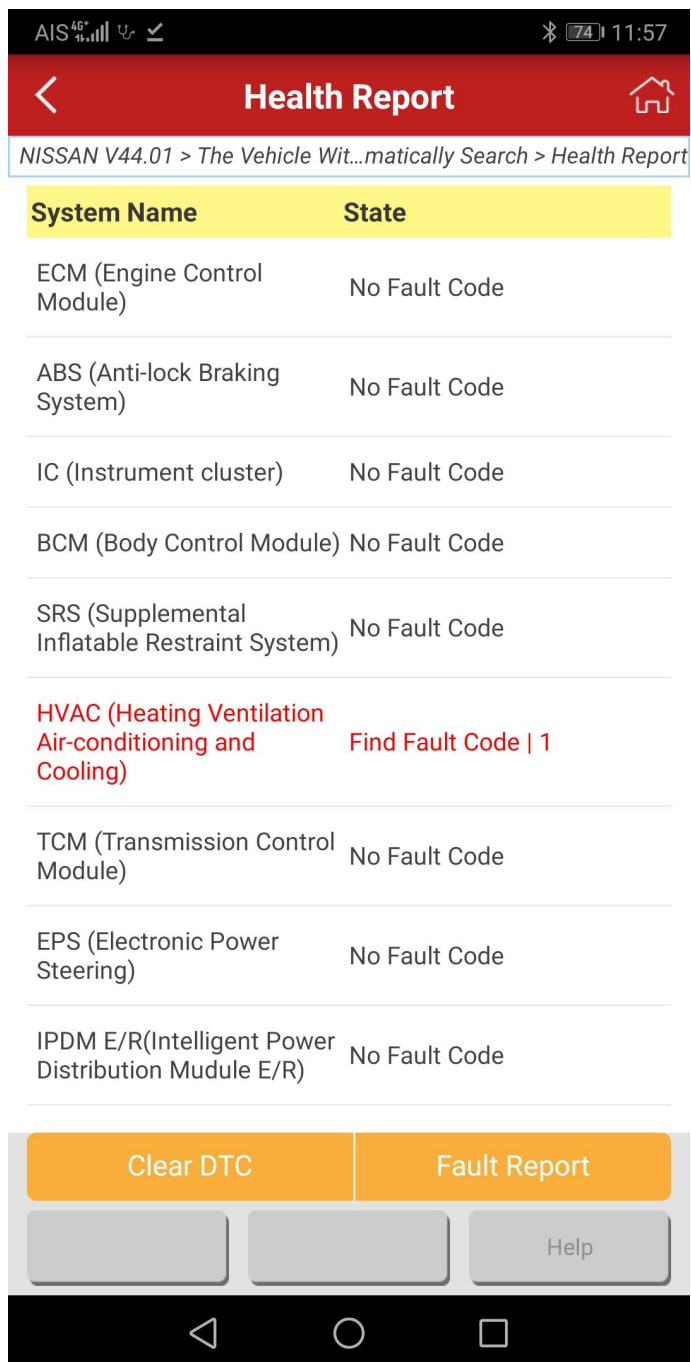
การวินิจฉัย CP 2

Health Report

System Name	State
ECM (Engine Control Module)	No Fault Code
ABS (Anti-lock Braking System)	No Fault Code
IC (Instrument cluster)	No Fault Code
BCM (Body Control Module)	No Fault Code
SRS (Supplemental Inflatable Restraint System)	No Fault Code
HVAC (Heating Ventilation Air-conditioning and Cooling)	Find Fault Code 1
TCM (Transmission Control Module)	No Fault Code
EPS (Electronic Power Steering)	No Fault Code
IPDM E/R(Intelligent Power Distribution Mudule E/R)	No Fault Code
