U-Car Grading Report

รายงานผลการตรวจเช็คสภาพรถยนต์
ภายใต้การดูแลของสมาคมการประเมินสภาพรถยนต์ประเทศไทย

รุ่น	TOYOTA HILUX REVO 2.4 SINGLE CAB		
สี	สีขาว	หมายเลขทะเบียน (Plate number)	2ฒจ6764
รุ่นปี	2017	เลขไมล์	257,790กม.
แบบ	เลขตัวถัง	MR0EB8CB600862703

วันที่ตรวจสอบ	5 เมษายน 2566	วันที่ตรวจสอบอีกครั้ง	
---------------	---------------	-----------------------	--

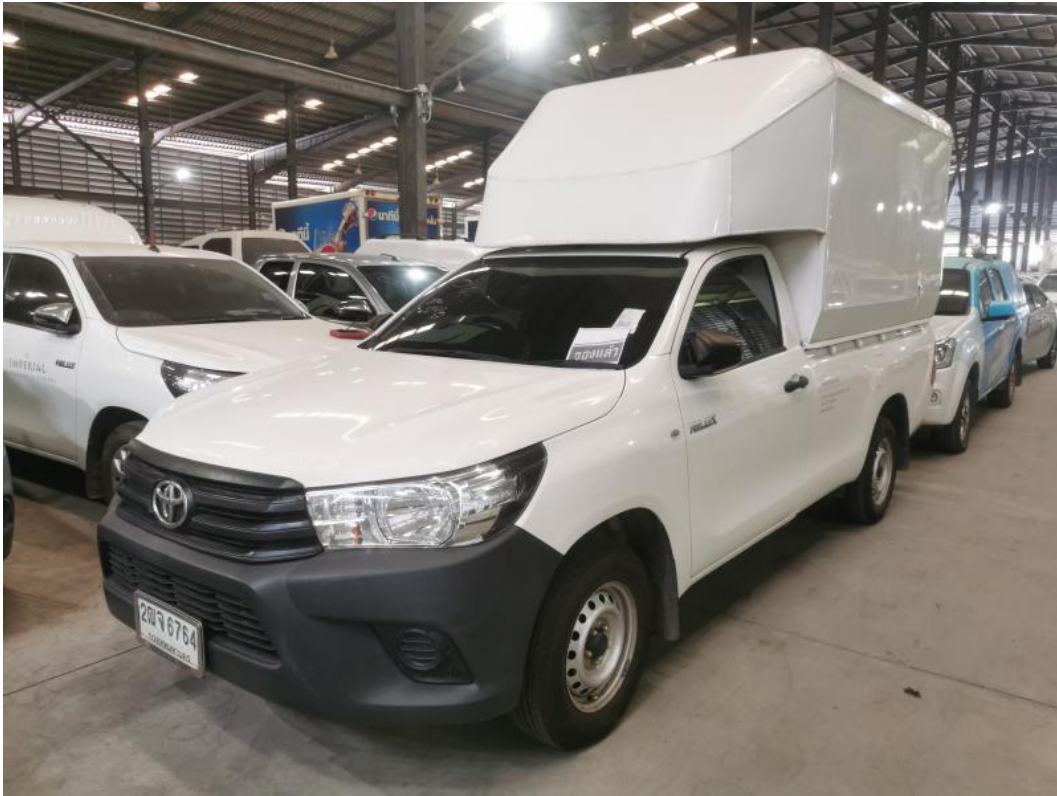
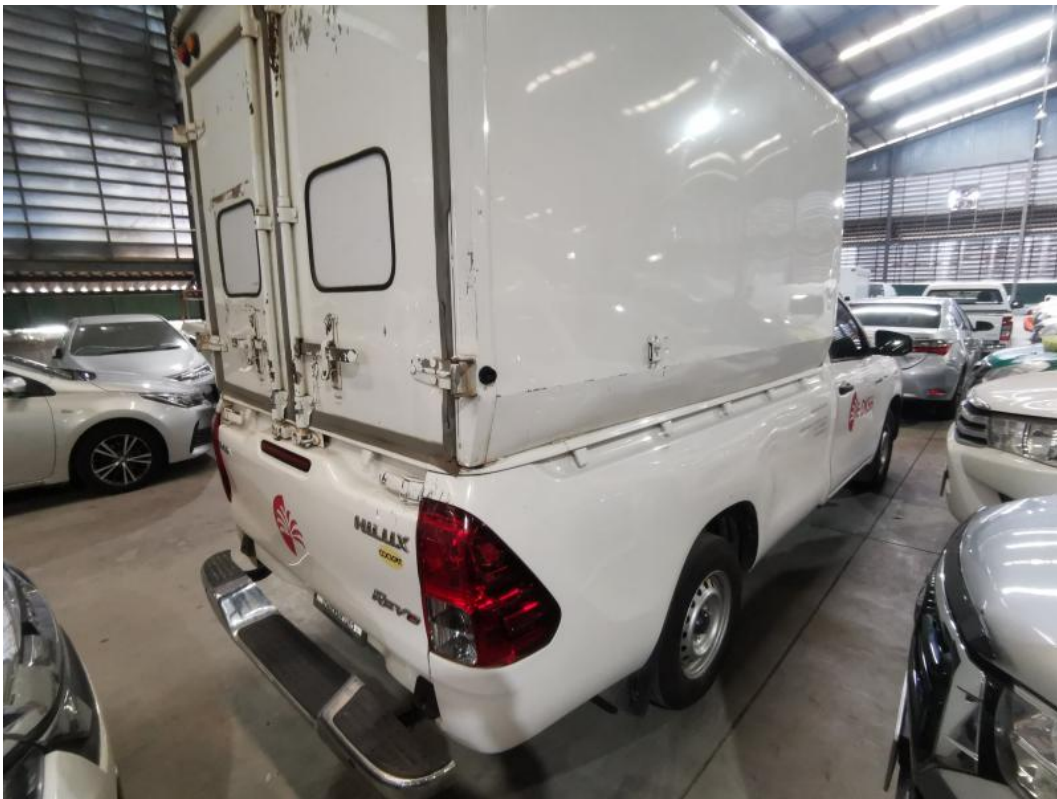
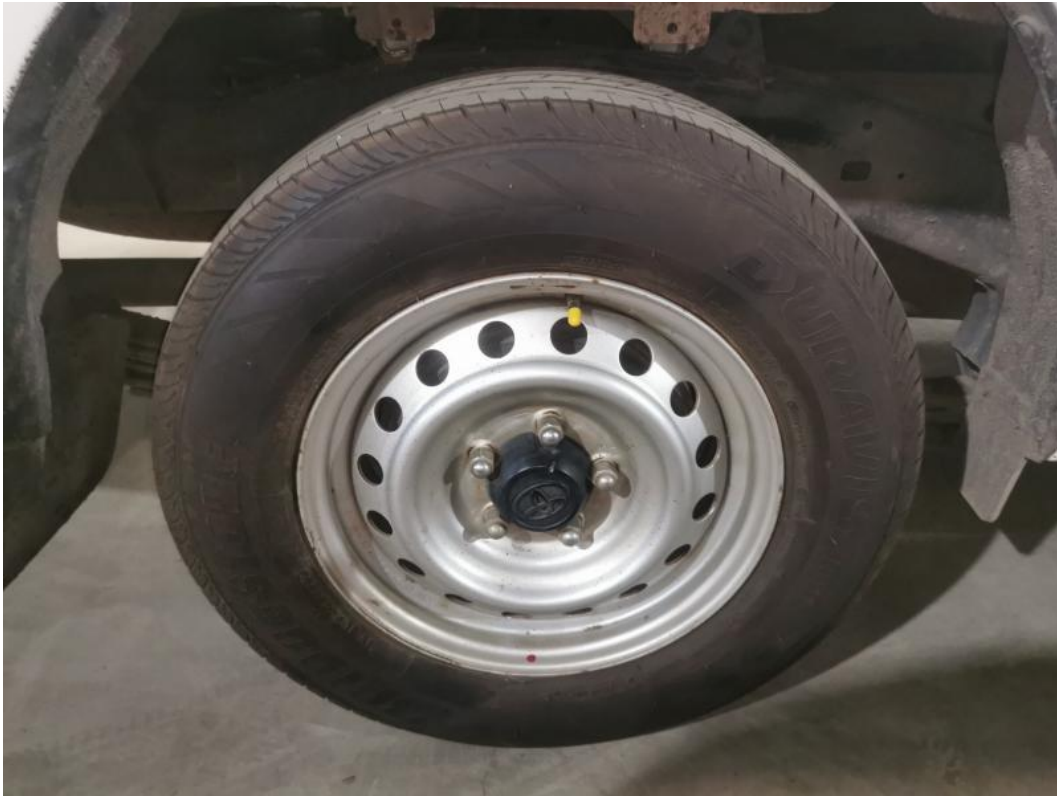
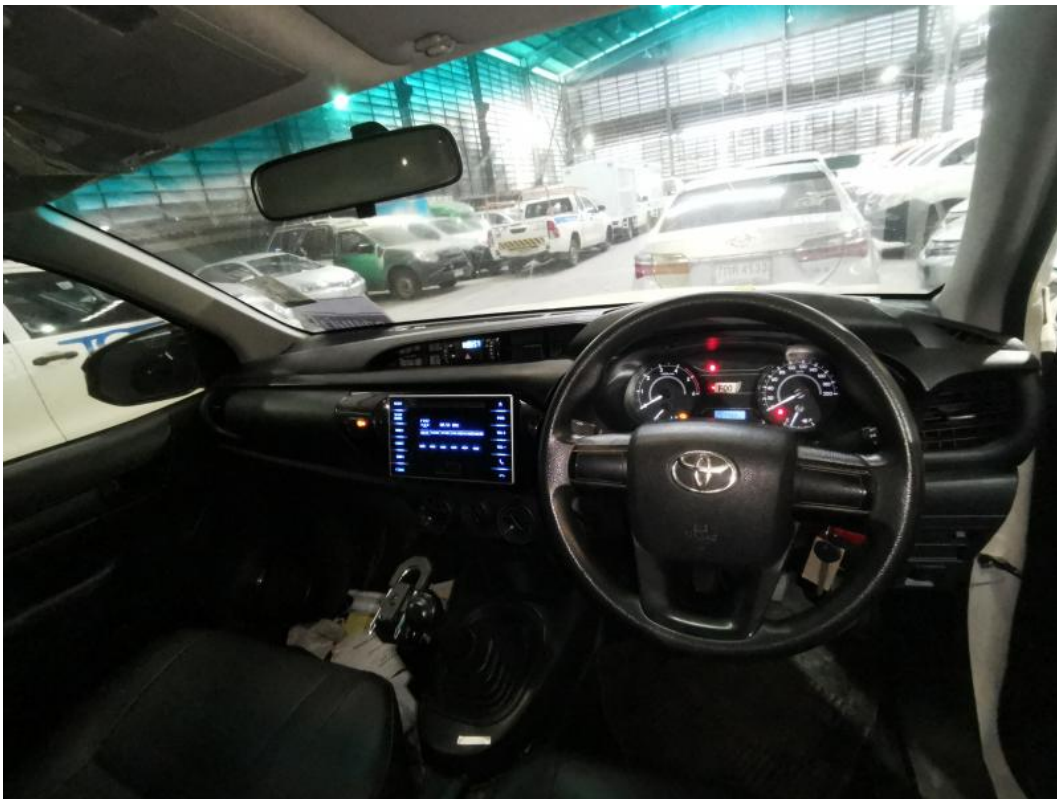
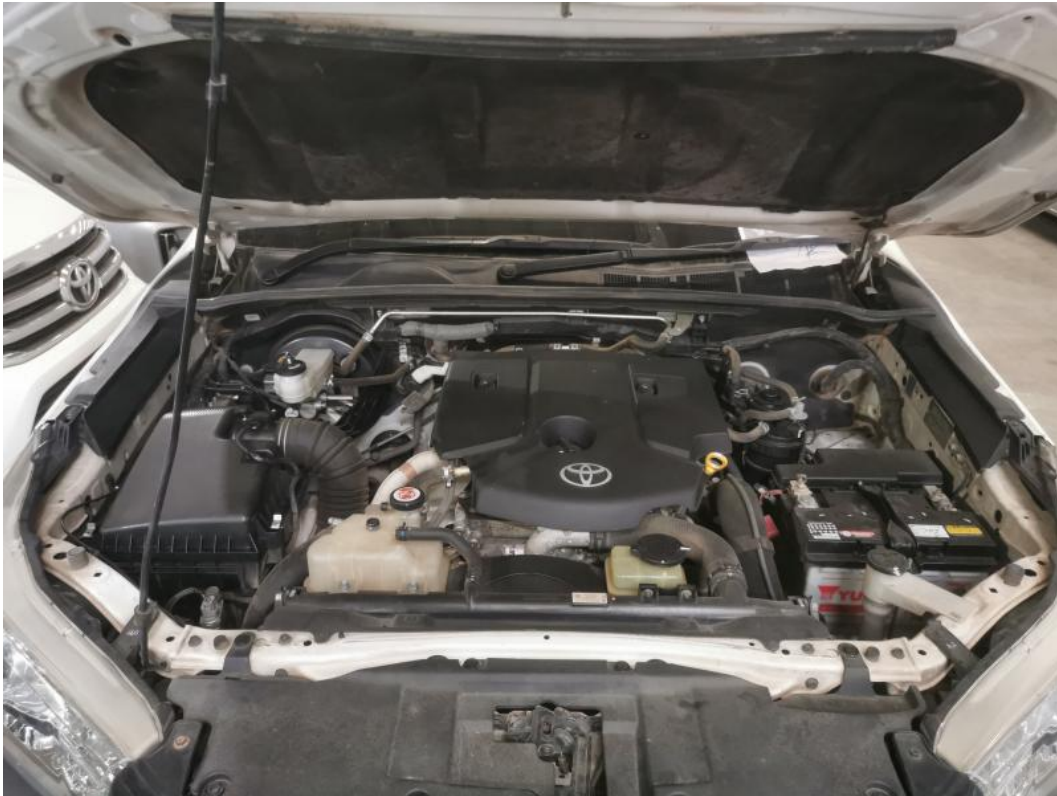
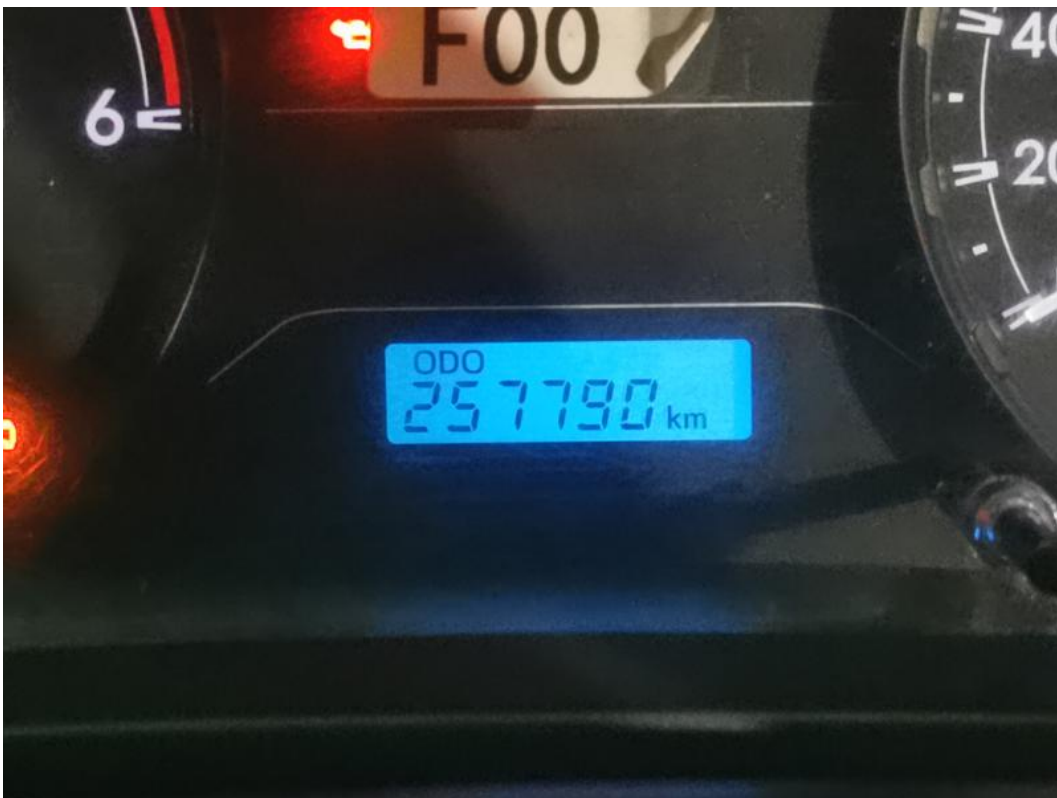
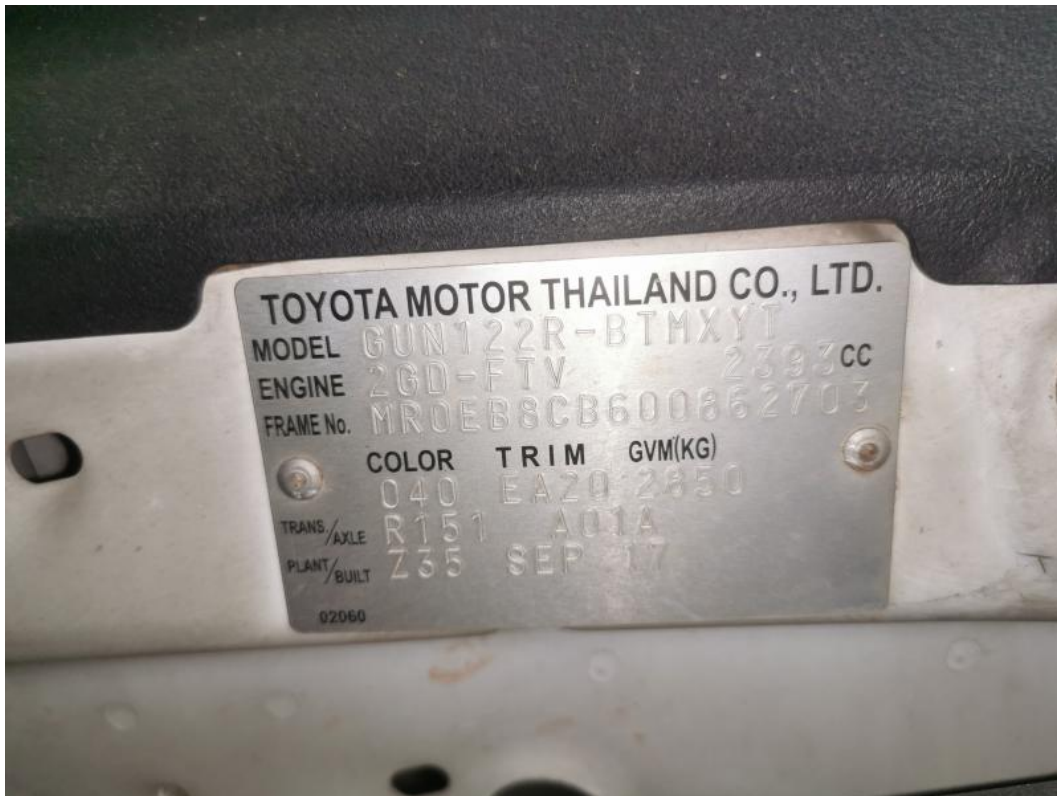
<p>Front left fender ★★★★★</p> <p>Front left door ★★★★★</p> <p>Front left tire, alloy wheel, wheel cover ร่องยางระดับ 7 ★★★★★</p> <p>Left side step / side spoiler ★★★★★</p> <p>Left back tire, alloy wheel, wheel cover ร่องยางระดับ 7 ★★★★★</p> <p>Rear left door ★★★★★</p> <p>Left wheel well (outer) ★★★★★</p> <p>Roof ★★★★★</p> <p>Dashboard ★★★★★</p> <p>Front left seat ★★★★★</p> <p>Front and back left door trim ★★★★★</p> <p>Rear seat ★★★★★</p>		<p>Bonnet / hood ★★★★★</p> <p>Front bumper ★★★★★</p> <p>Front right door ★★★★★</p> <p>Front right tire, alloy wheel, wheel cover ร่องยางระดับ 7 ★★★★★</p> <p>Right side step / side spoiler ★★★★★</p> <p>Right back tire, alloy wheel, wheel cover ร่องยางระดับ 7 ★★★★★</p> <p>Rear right door ★★★★★</p> <p>Right wheel well (outer) ★★★★★</p> <p>Truck bed ★★★★★</p> <p>Back rear spoiler & under spoiler ★★★★★</p> <p>Steering wheel ★★★★★</p> <p>Front right seat ★★★★☆</p> <p>Front and back right door trim ★★★★★</p> <p>Console ★★★★★</p> <p>Luggage room ★★★★★</p>	<p>Front bonnet bolt bracket bent [ภายใน] หัวเกียร์ รอยย่น/ถลอก มี พรมพื้นรถ คราบ เล็ก ผ้าหลังคา คราบ เล็ก</p>
