# U-Car Grading Report

# U-car Grading Report

รุ่น	ISUZU D-MAX 1.9 S SPACECAB		
สี	Silver	หมายเลขทะเบียน (Plate number)	2ฒว3359
รุ่นปี	2019	เลขไมล์	31,604กม.
แบบ	เลขตัวถัง	MP1TFR87JKT061082

วันที่ตรวจสอบ      2021/2/9

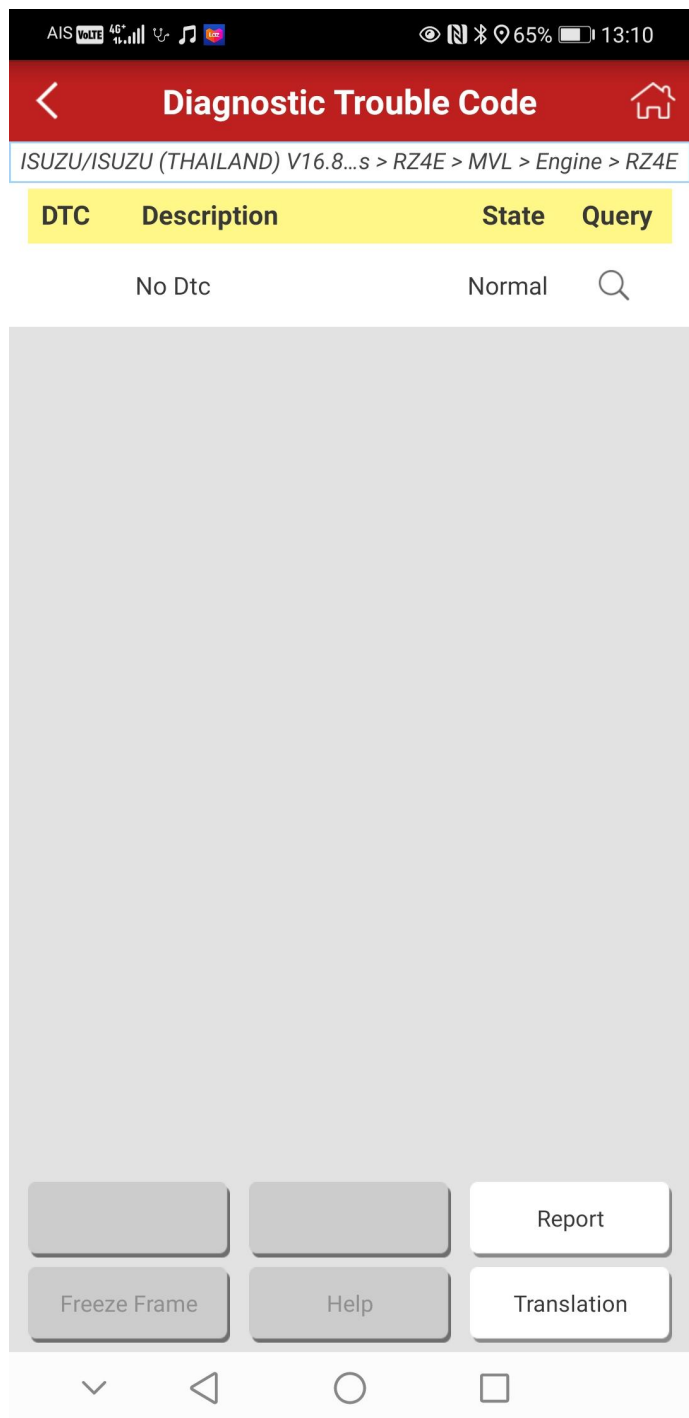
การวินิจฉัย CP 2

The screenshot shows a mobile application interface for diagnostic trouble codes. At the top, the status bar displays 'AIS VoLTE 4G+', signal strength, Wi-Fi, Bluetooth, location, 65% battery, and the time 13:10. The app's title bar is red with a white back arrow, the text 'Diagnostic Trouble Code', and a white home icon. Below the title bar, a breadcrumb trail reads 'ISUZU/ISUZU (THAILAND) V16.8...s > RZ4E > MVL > Engine > RZ4E'. A table with a yellow header contains the following data:

DTC	Description	State	Query
No Dtc		Normal	🔍
