# U-Car Grading Report

หนังสือรับรอง โดย GOO INSPECTION

| รุ่น | MITSUBISHI ATTRAGE 1.2 | | |
| รุ่นปี | 2017 | เลขไมล์ | 160,255กม. |

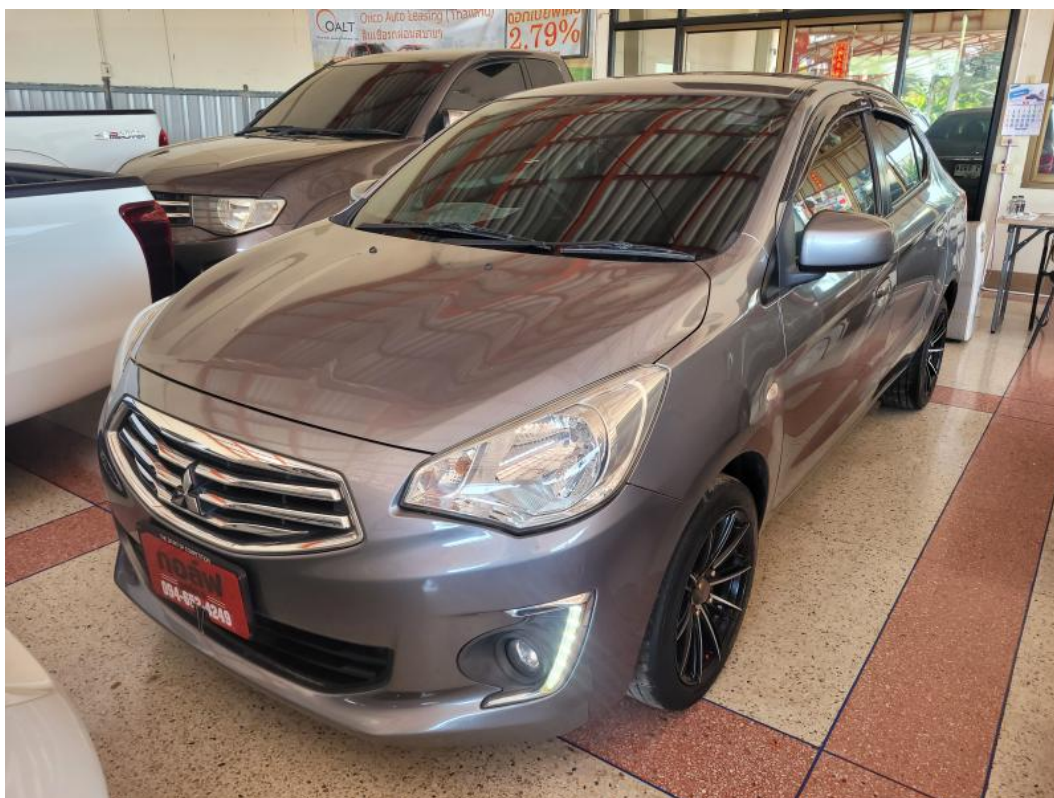
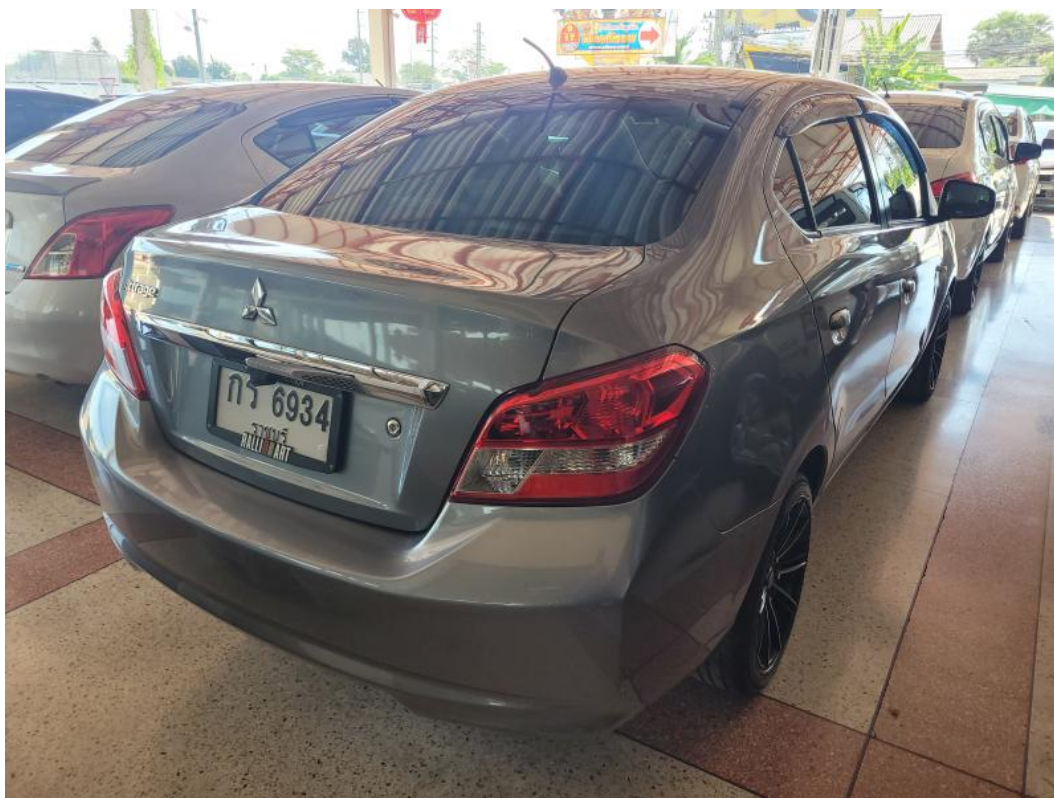
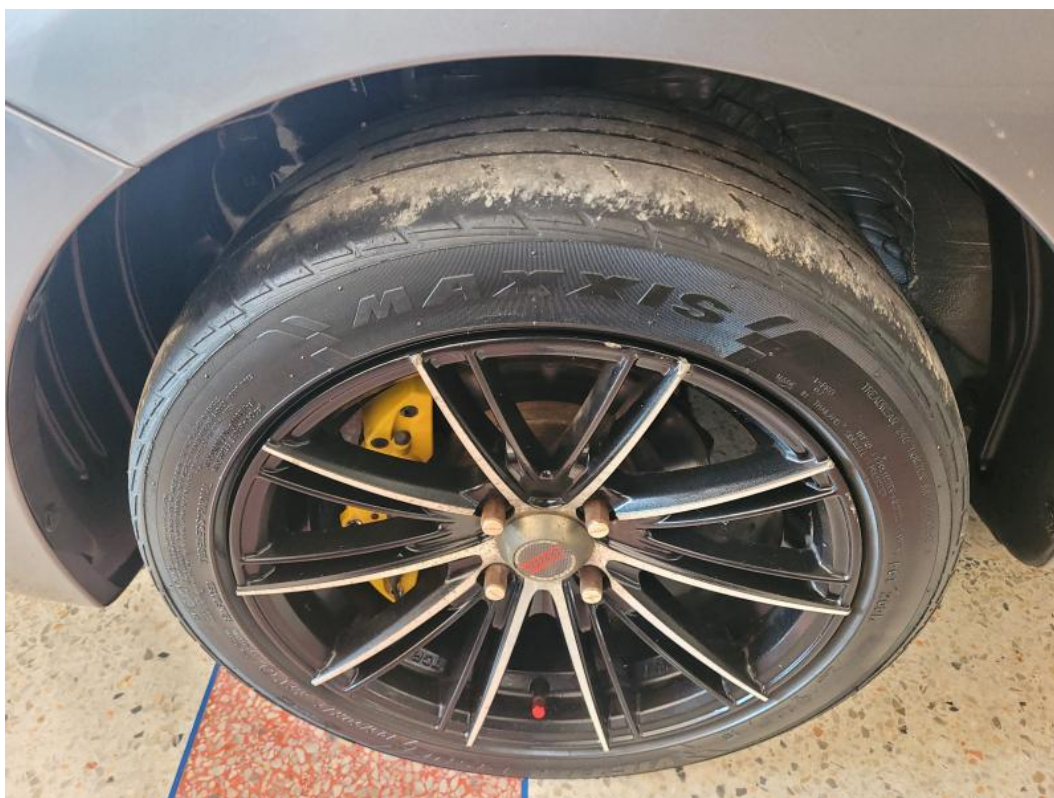
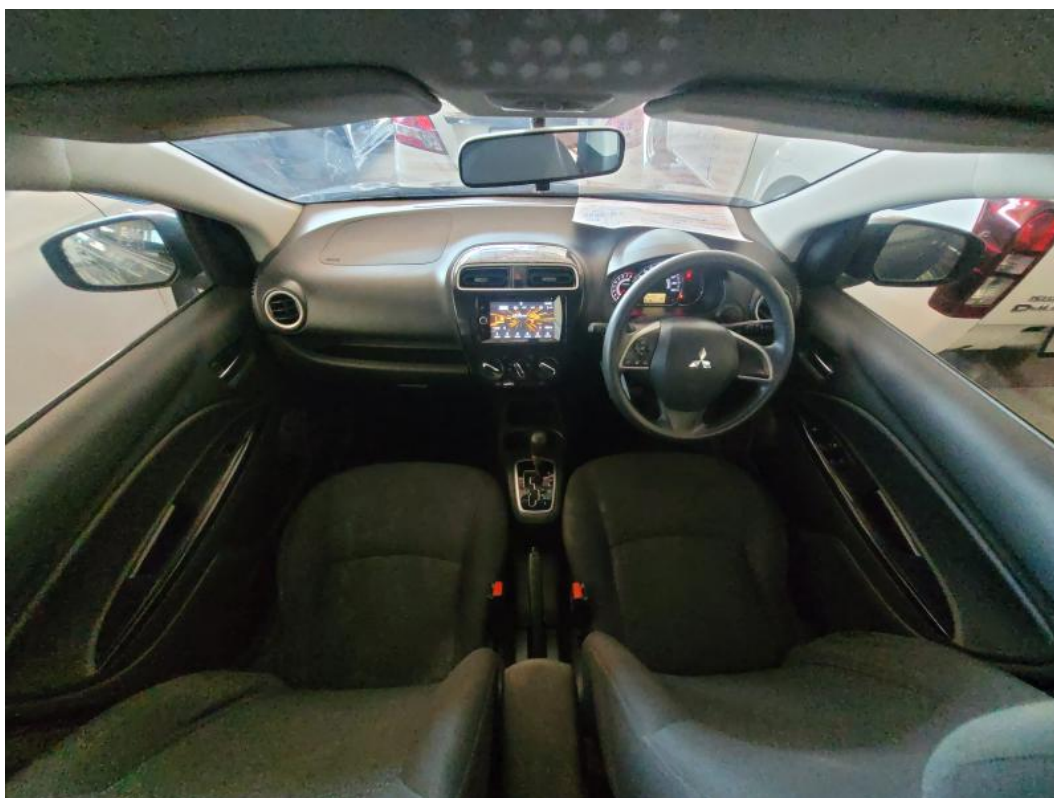
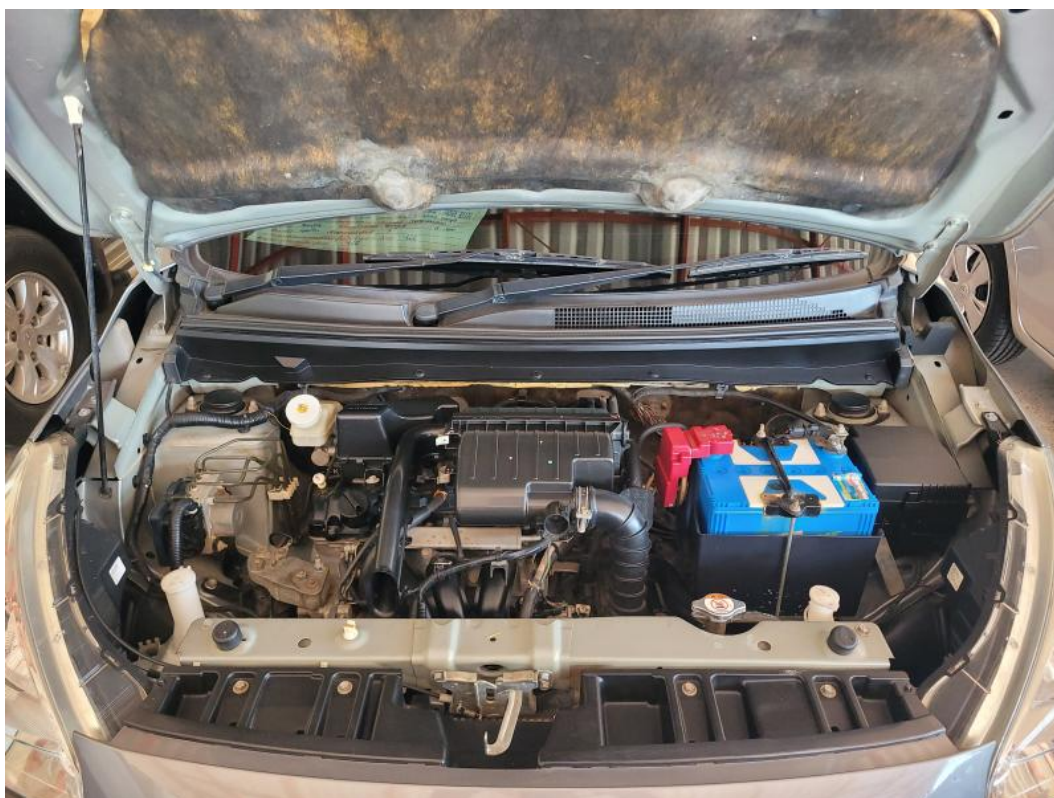
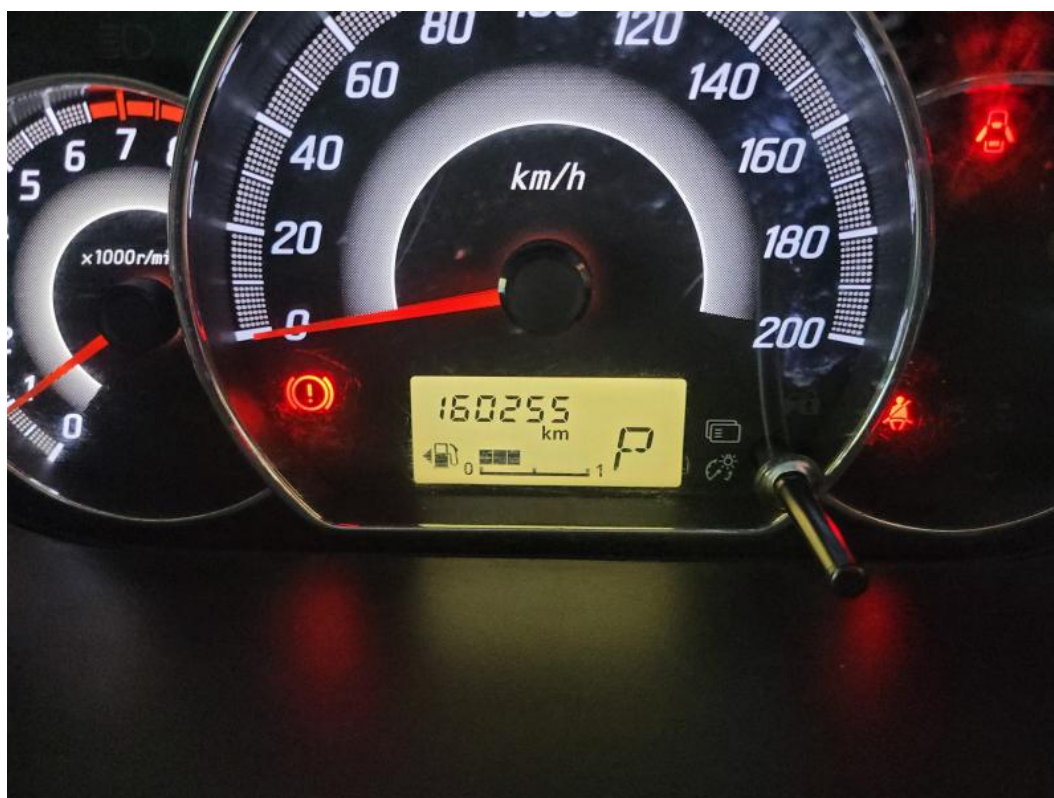
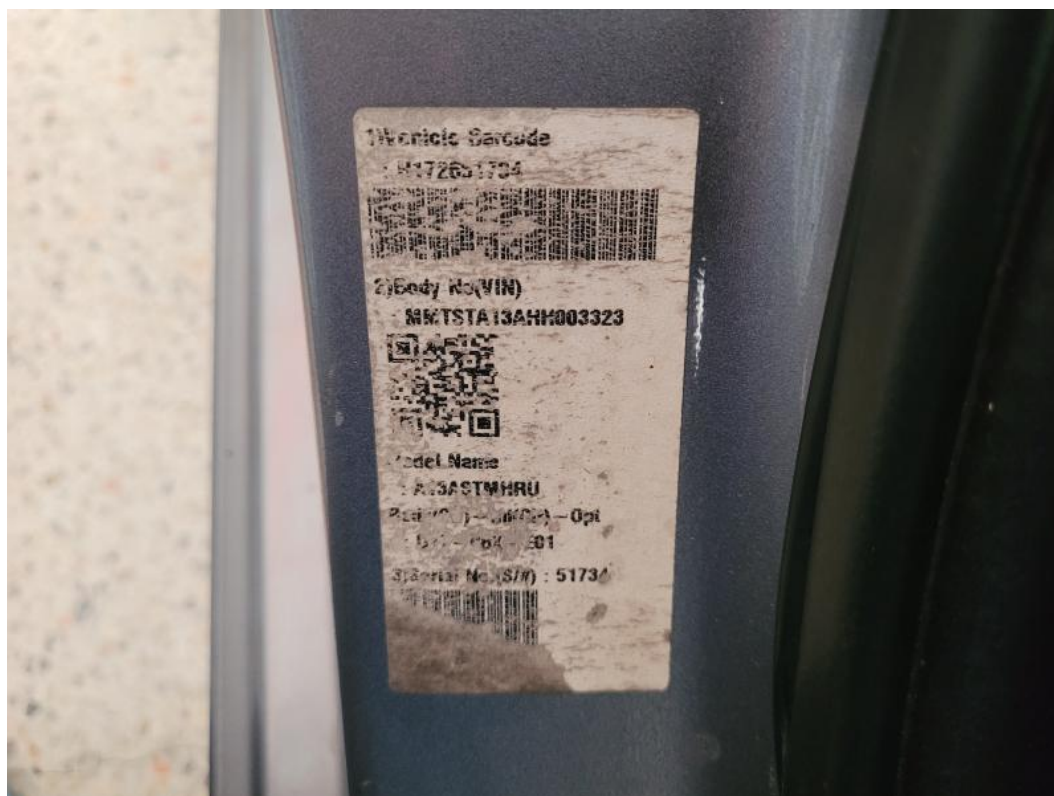
คันหมอน้ำ ความเสียหาย  
แผงตั้งท้าย โค้งงอบางส่วน

คันในกันชนหน้าเปลี่ยน

เพลาทกระดาดลอคชำรุด

คันหมอน้ำ ฟันสี มี

แผงตั้งท้าย ฟันสี มี

กระดกข้างซ้าย ไฟมัลรอยขีดข่วน บางส่วน

กระดกหน้ารถ หินกะเทาะ บางส่วน

แผงพลาสติกอื่นๆ รอยขีดข่วน บางส่วน

ผ้าหลังคา คราบ เล็กน้อย

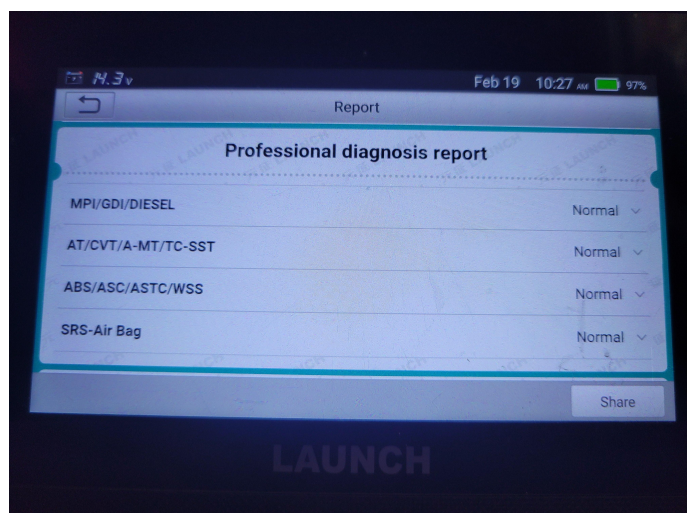
การวินิจฉัย CP 1

การวินิจฉัย CP 2
