U-Car Grading Report

U-car Grading Report

รุ่น	ISUZU DMAX 1.9		
สี	Silver	หมายเลขทะเบียน (Plate number)	ตมย4554
รุ่นปี	2018	เลขไมล์	53,524กม.
แบบ	เลขตัวถัง	MP1TFR87JKT003525

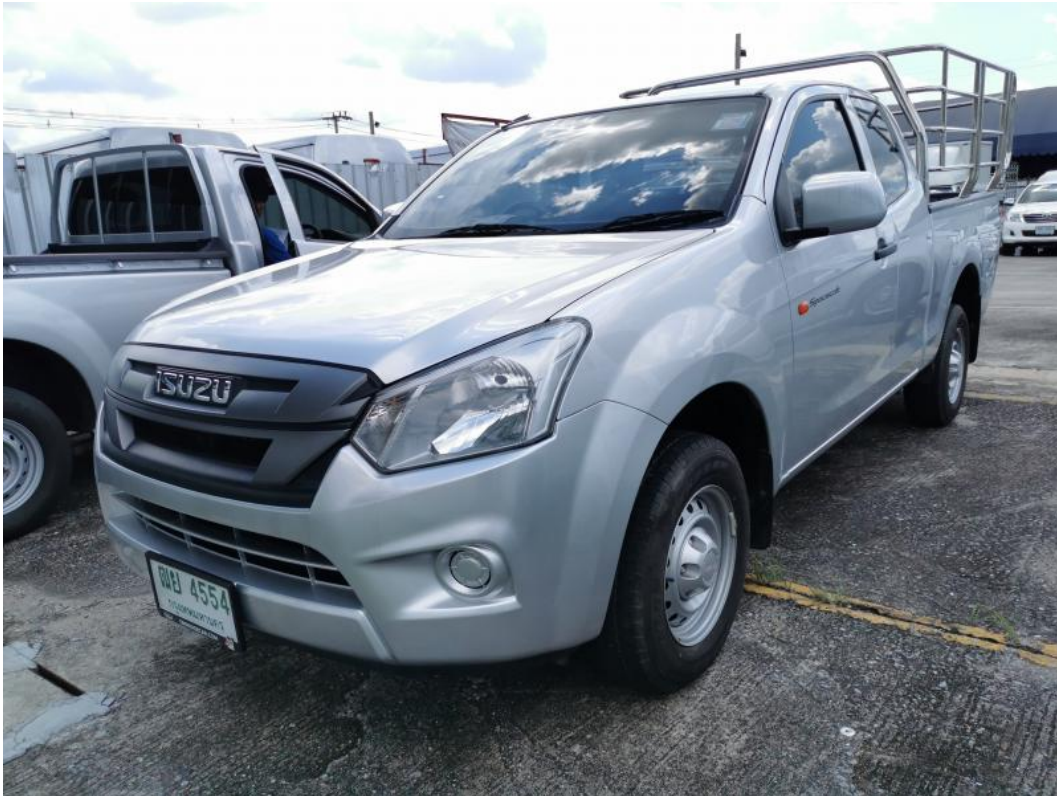
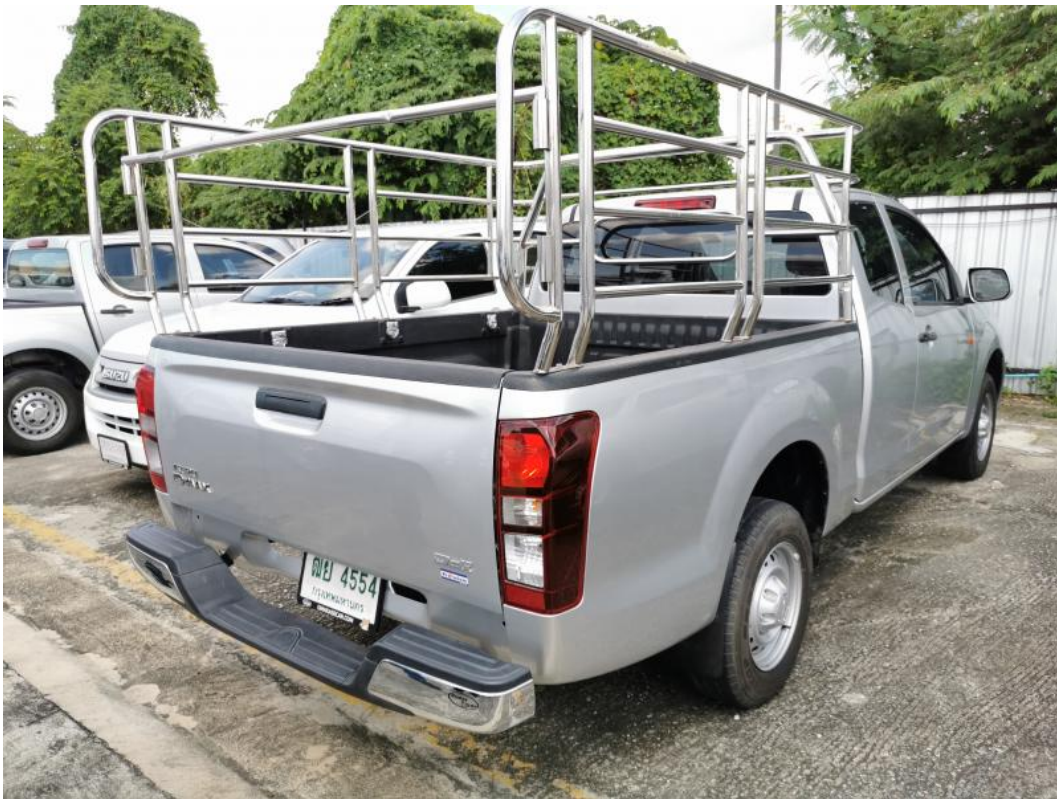
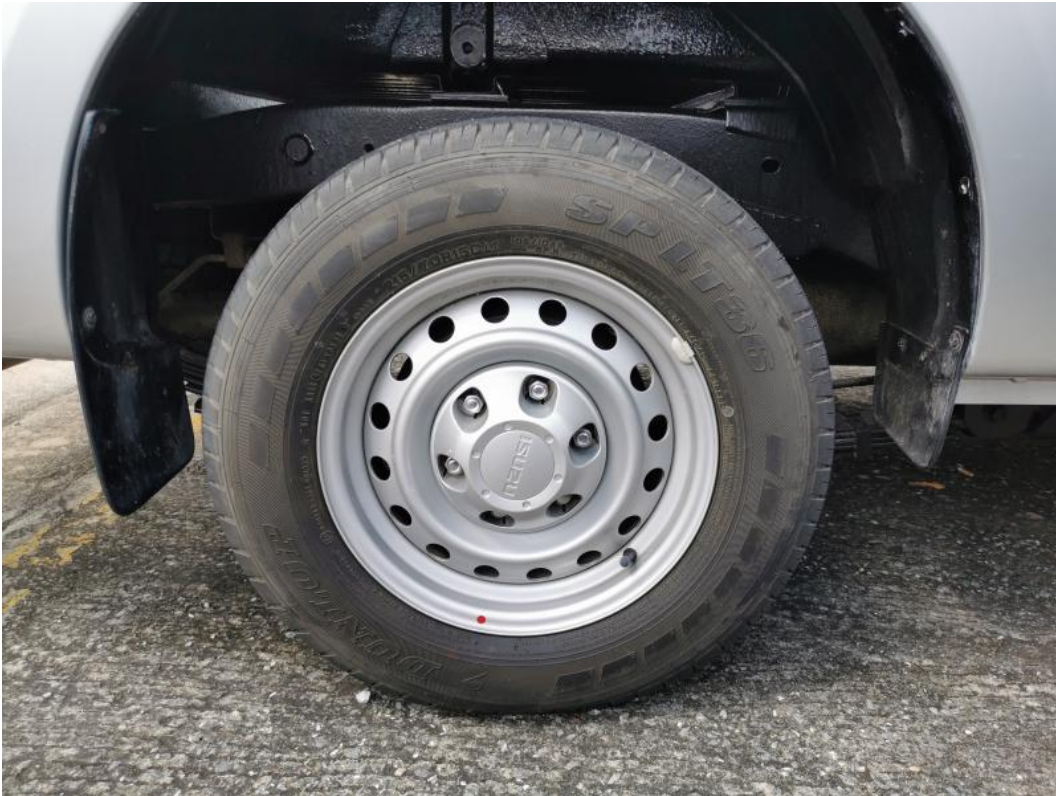
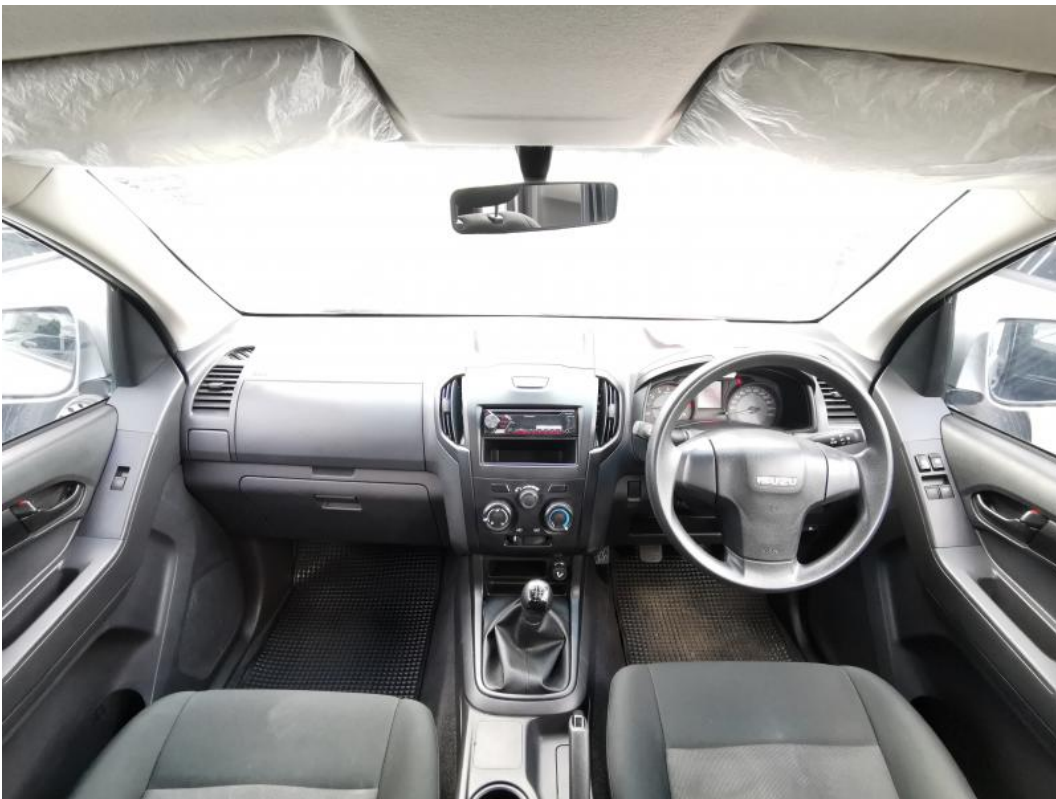
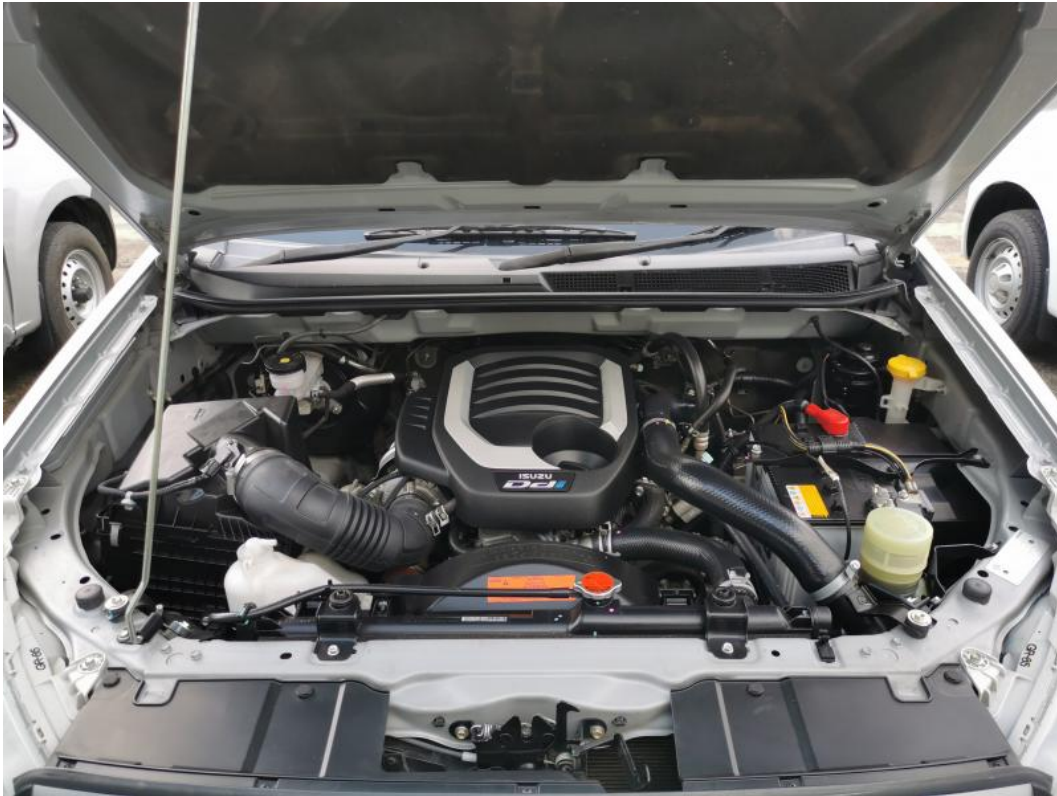
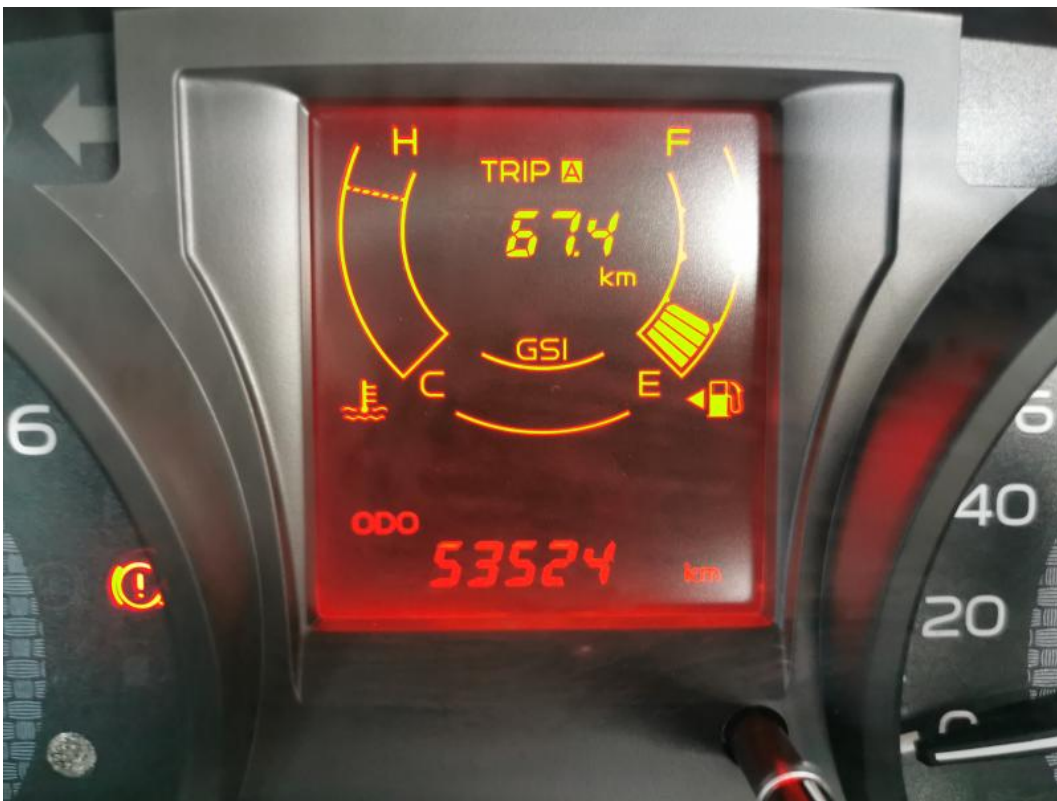
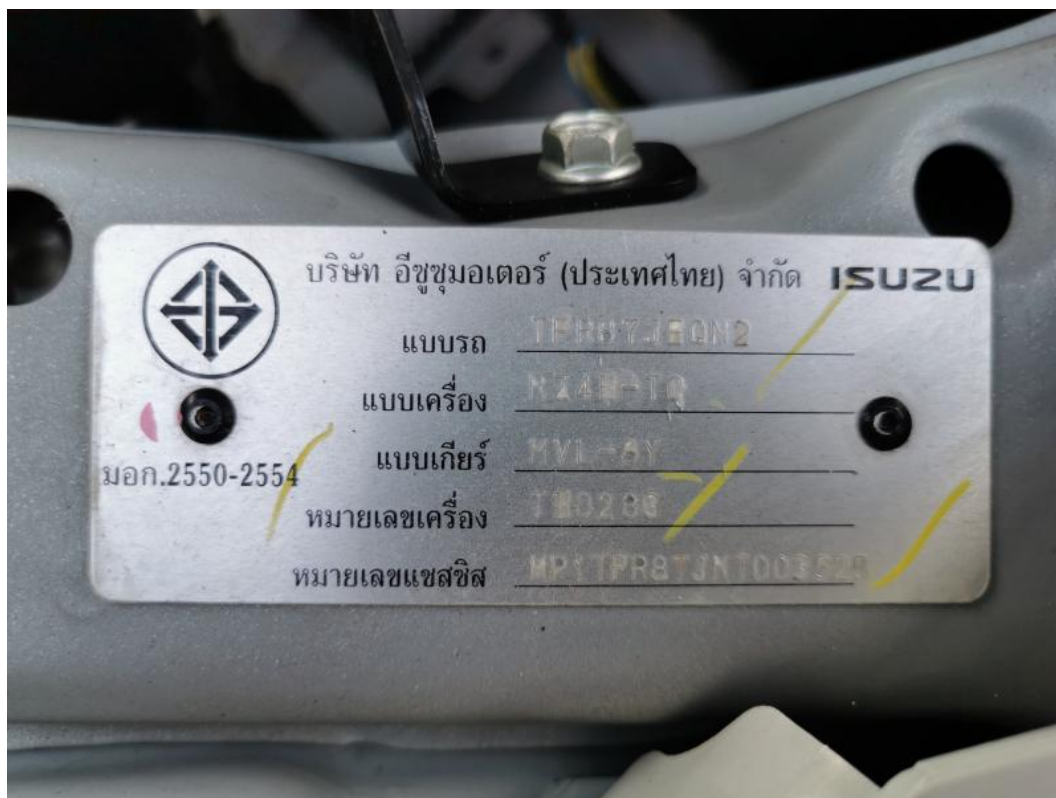
[บันทึก]
Right center panel ทำเครื่องหมายจากงานโลหะ มี
Left center panel ทำเครื่องหมายจากงานโลหะ มี
Roof Pillar ฟันสี มี

[ภายใน]
พื้นพรม คราบ SS
