# U-Car Grading Report

| รุ่น | TOYOTA YARIS 1.2E | | |
| รุ่นปี | 2016 | เลขไมล์ | 79,679กม. |

| วันที่ตรวจสอบ | 2020/7/1 |

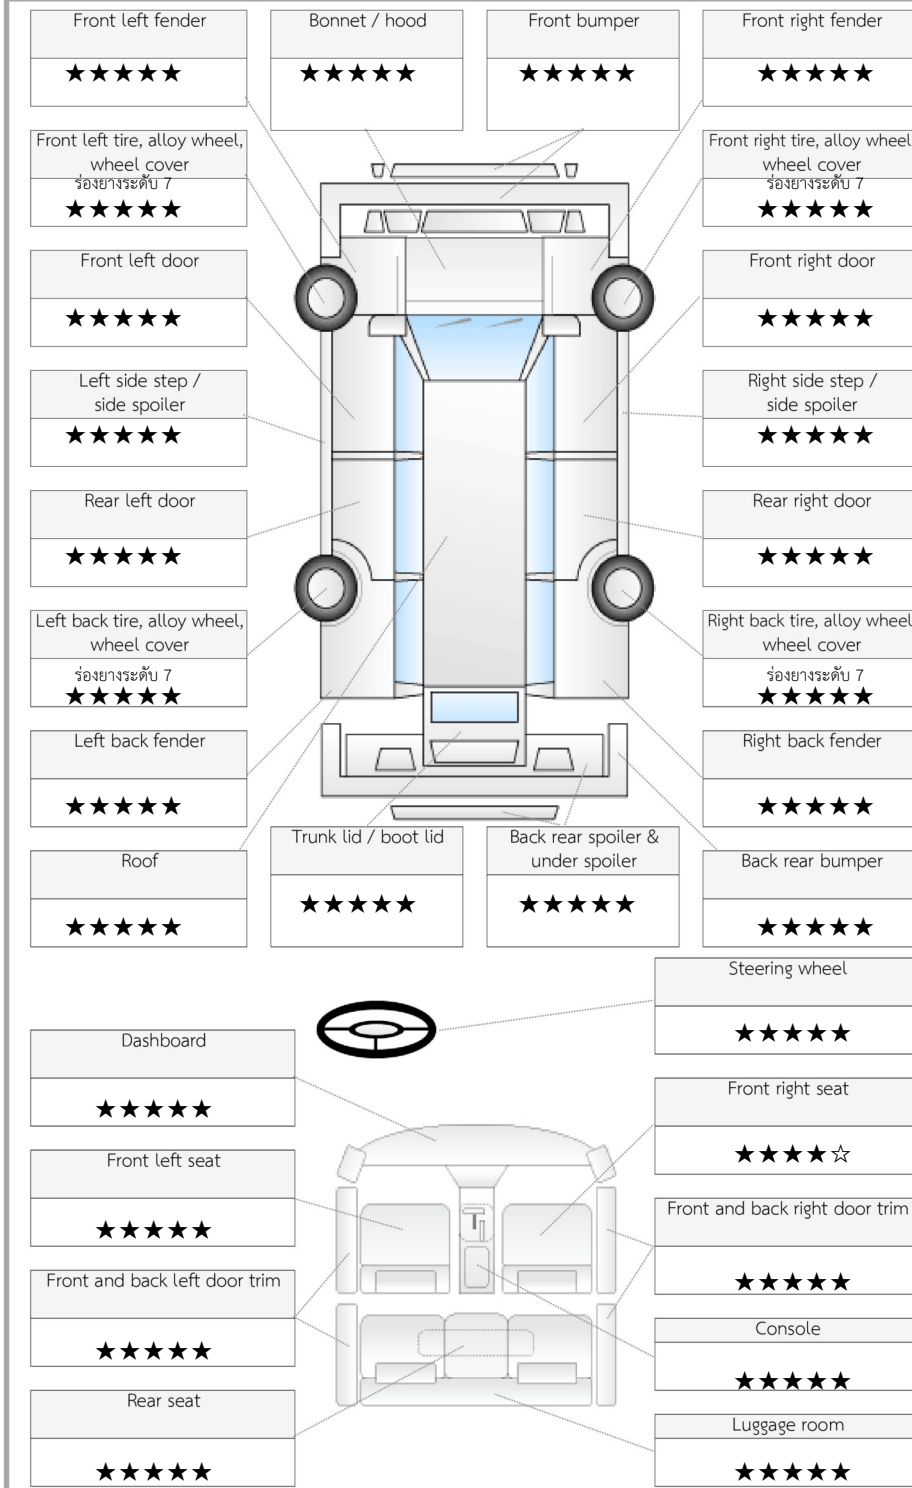
[สถานที่ประจำตัวการซ่อม]  
Rear Floor/Trunk Floor ความเสียหาย  
Front Side Member(Right Side) ความเสียหาย

[บันทึก]  
Right Bonnet Inner Panel ความเสียหายเล็กน้อย มี  
Radiator core support ความเสียหาย มี

[หน้าต่าง]  
กระจกหน้ารถ หินกระเด็น บางส่วน

[ภายใน]  
การขัดสี รอยย่น,รอยขีดข่วน มี  
Headliner รอยย่น SS

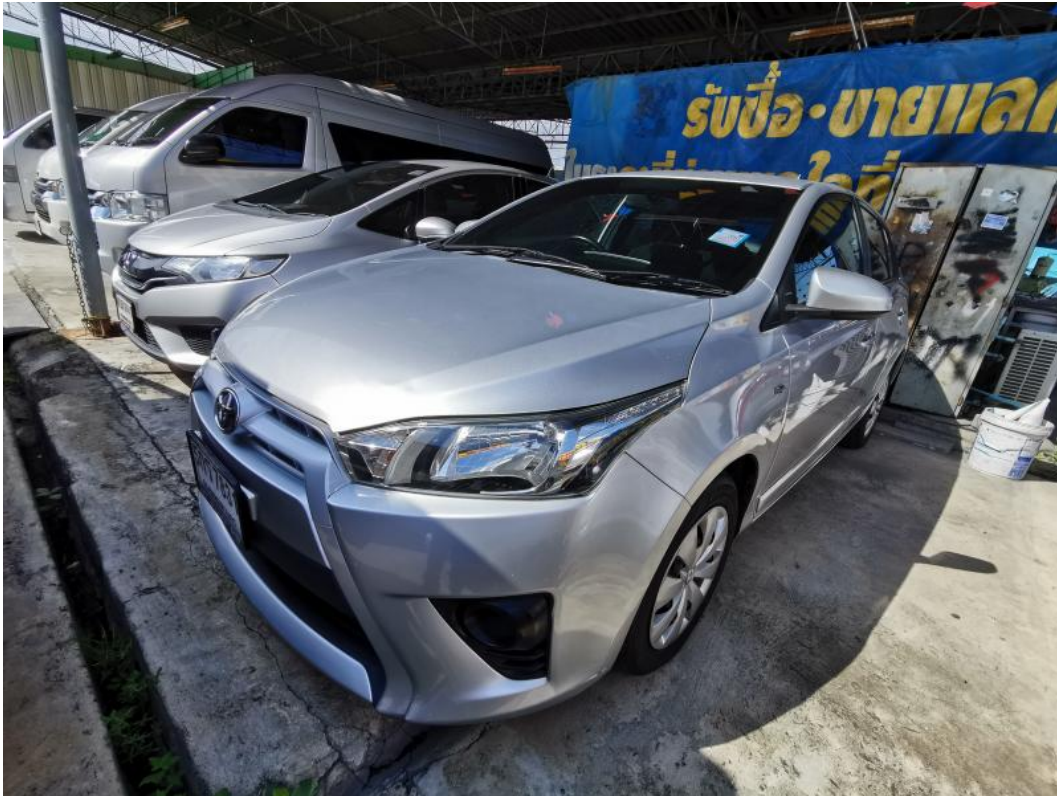
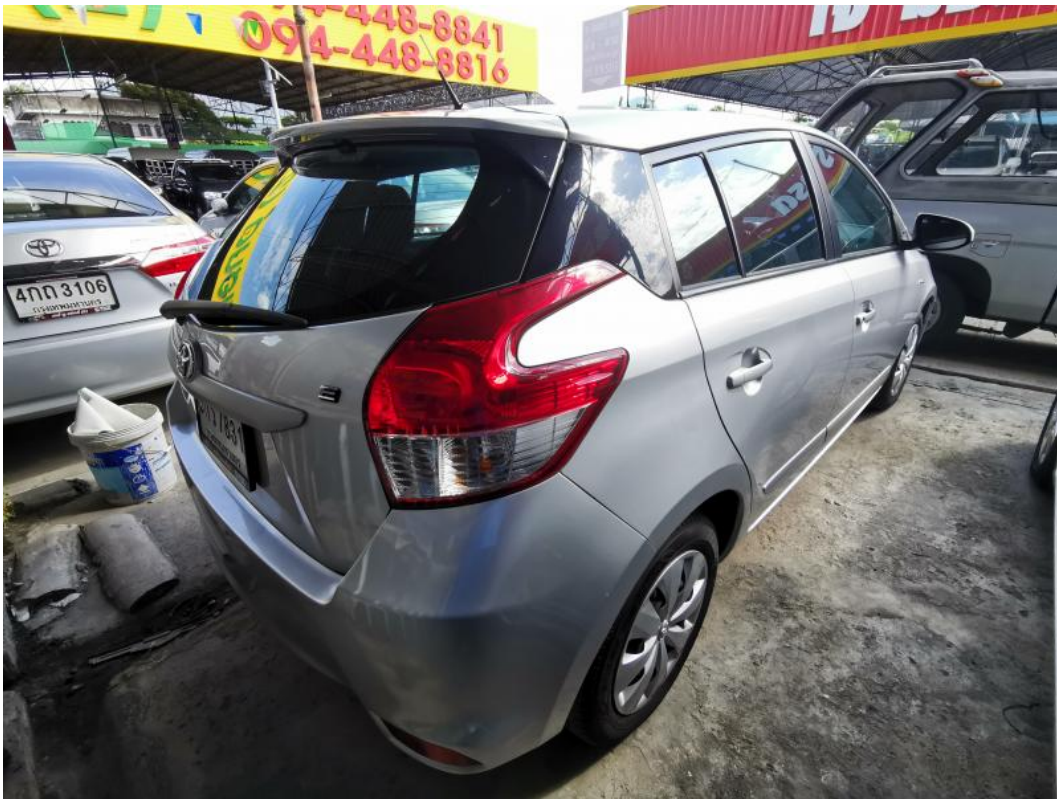
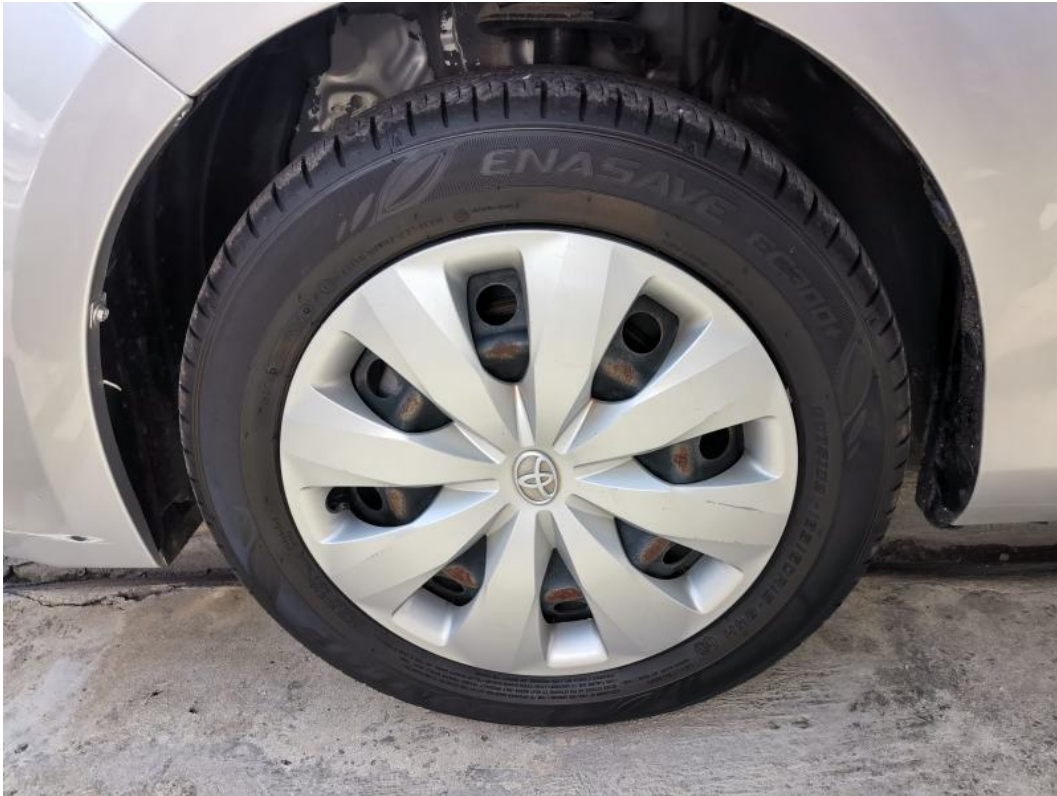
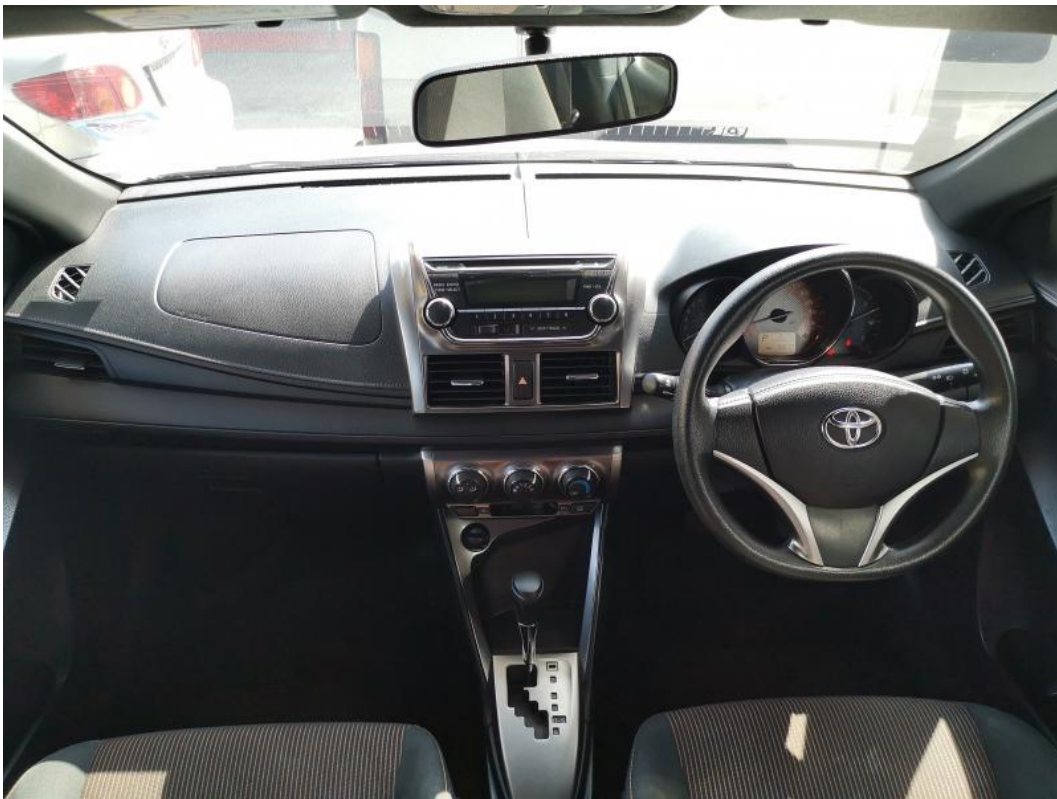
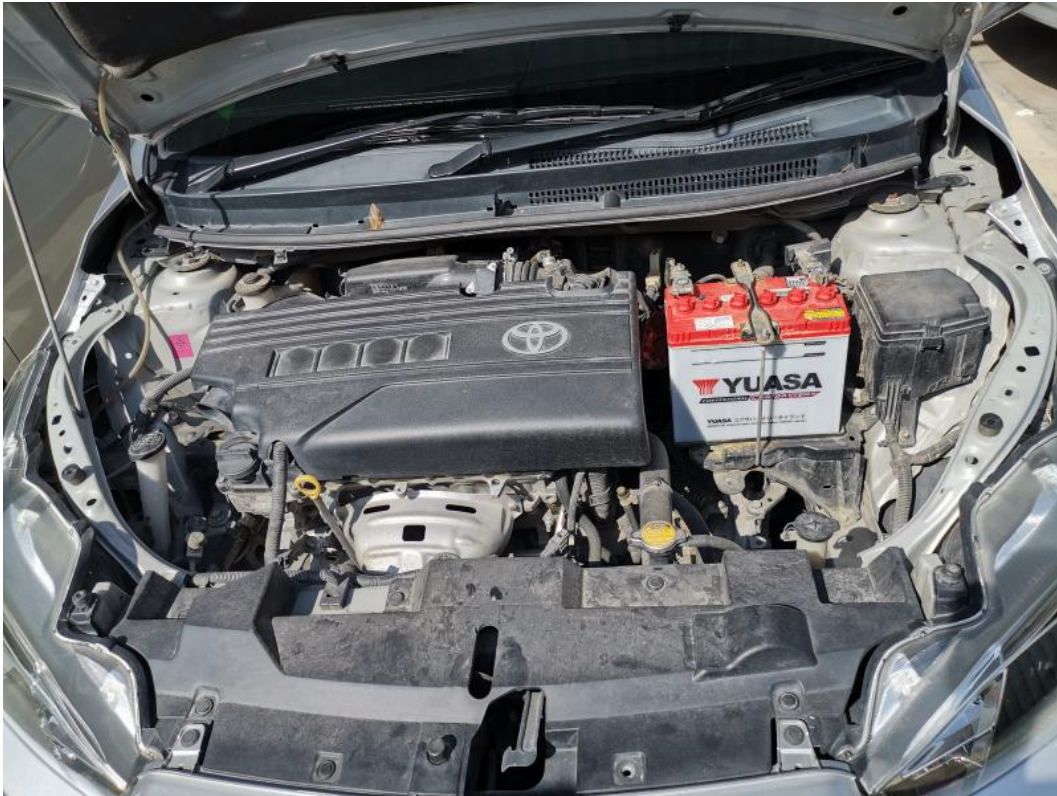
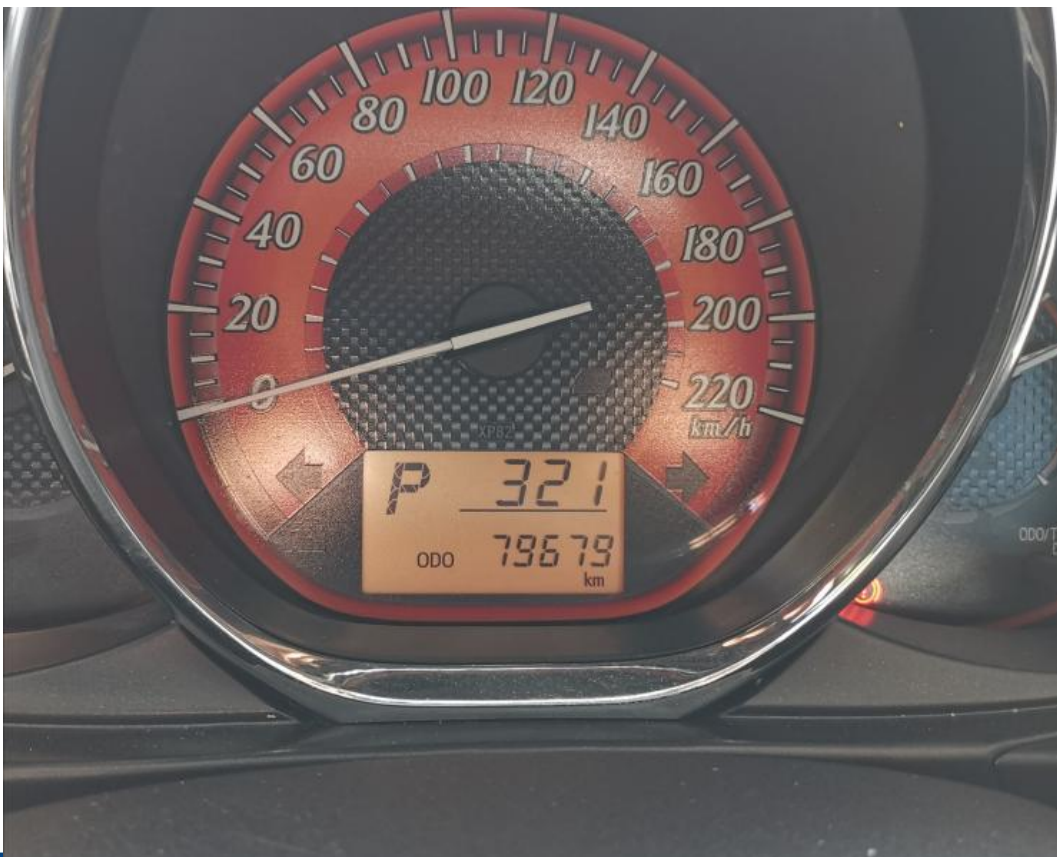
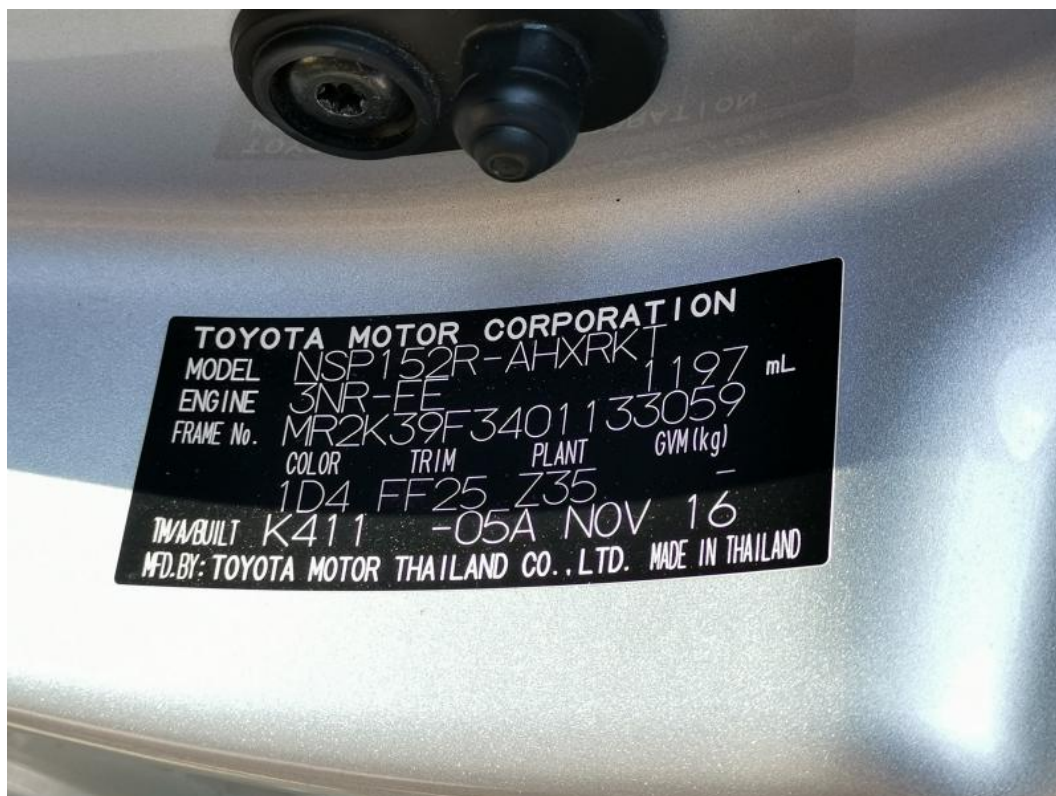
การวินิจฉัย CP 1

# Diagnostic

| Engine and ECT | Normal | Enter |
| ABS/VSC/TRC | Normal | Enter |
| SRS Airbag | Normal | Enter |
