U-Car Grading Report

U-car Grading Report

รุ่น	TOYOTA HILUX REVO 2.4 Prerunner dual cab		
สี	Grey	หมายเลขทะเบียน (Plate number)	กข8110
รุ่นปี	2016	เลขไมล์	31,866กม.
แบบ	เลขตัวถัง	MR0JB8DD003119449

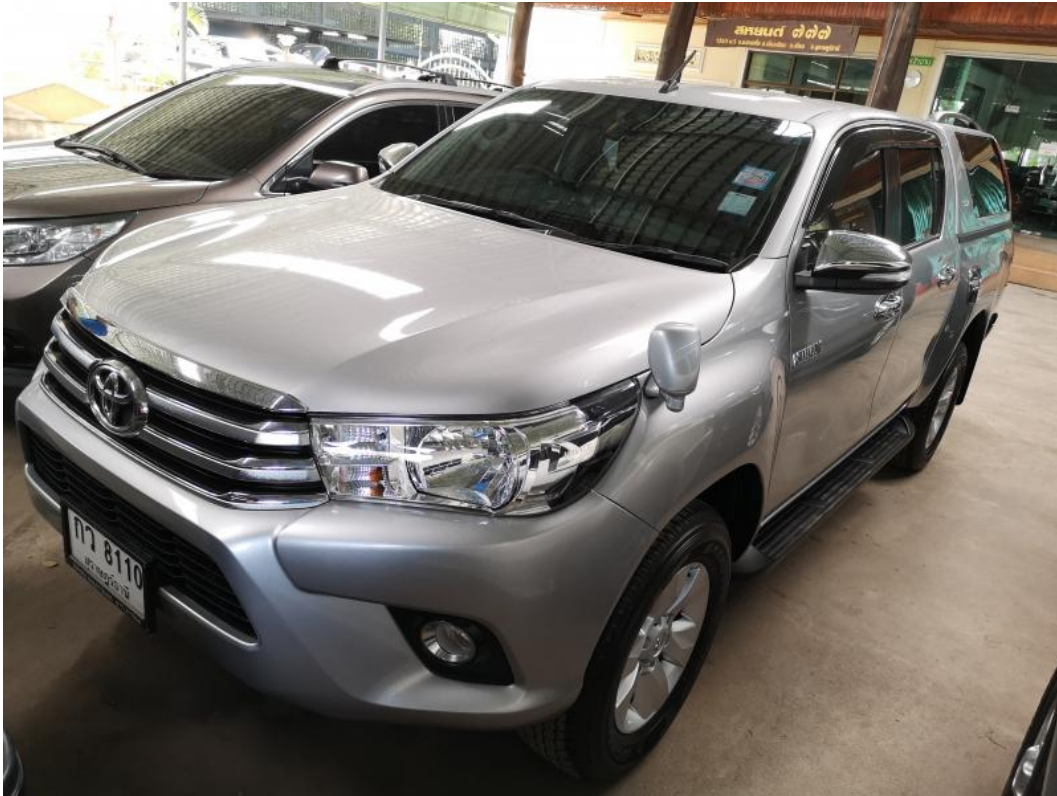
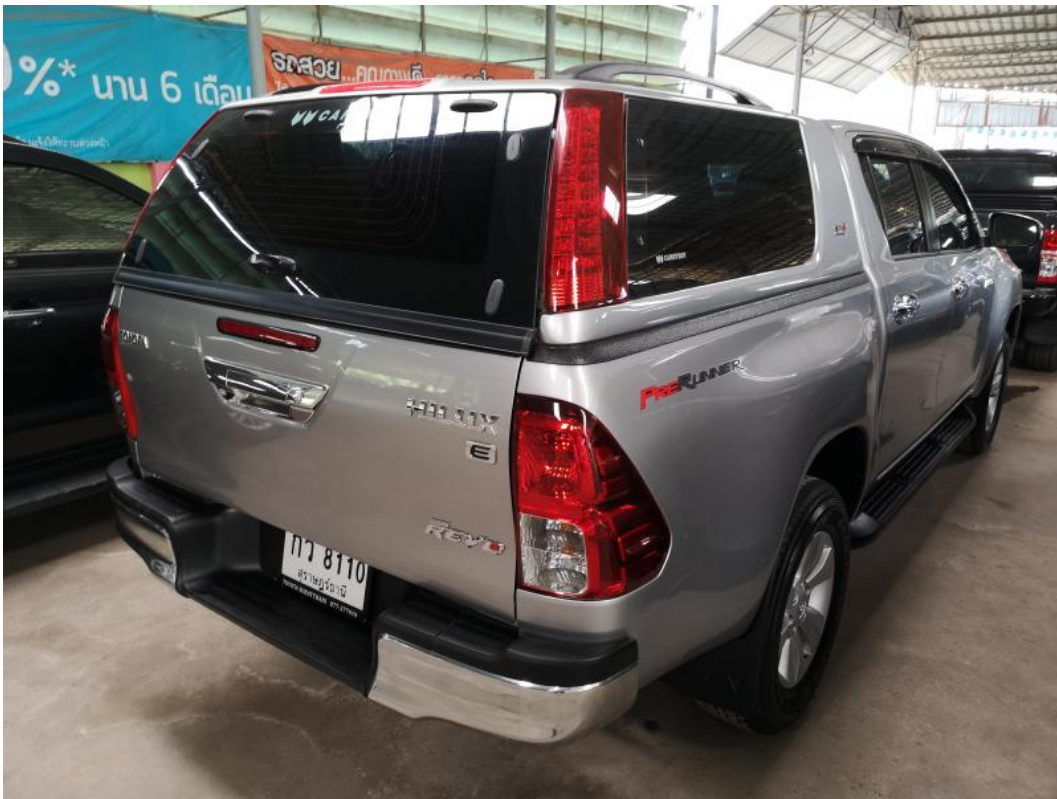
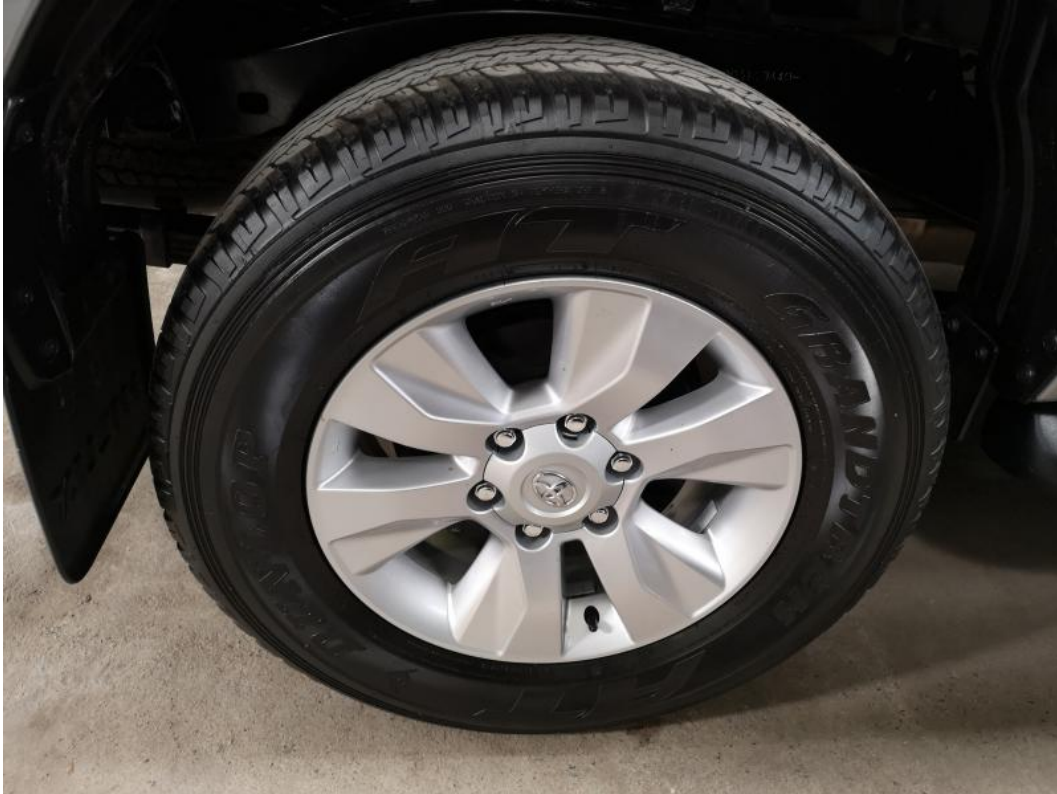
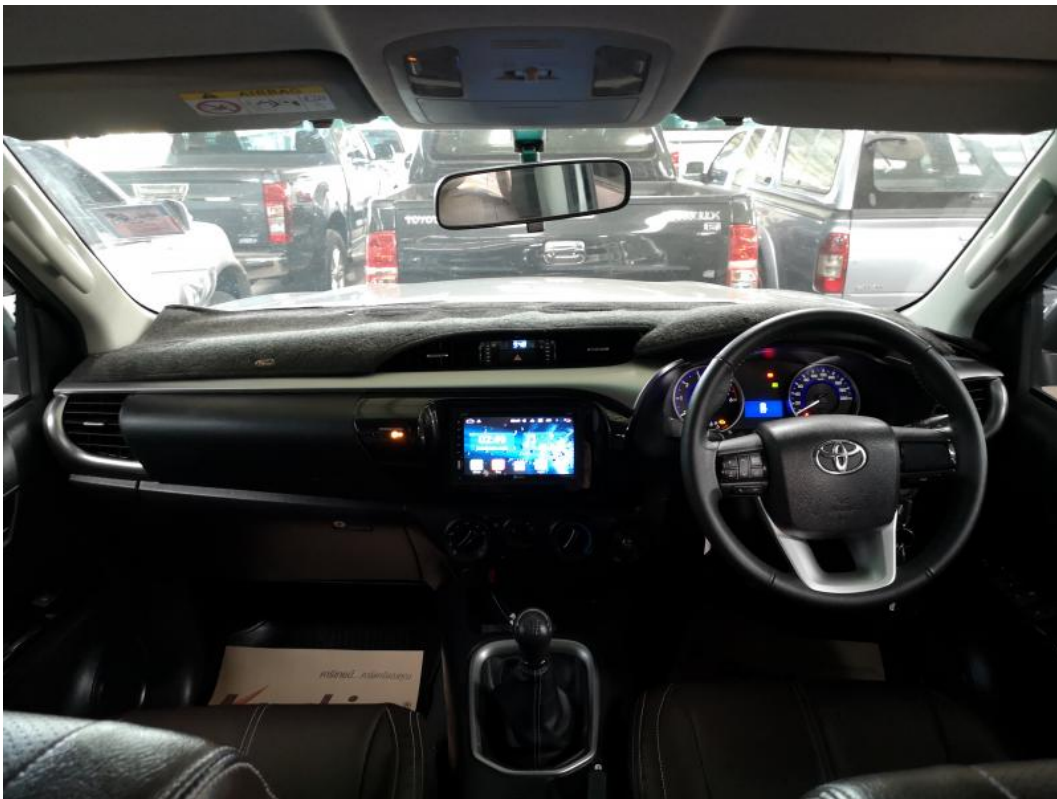
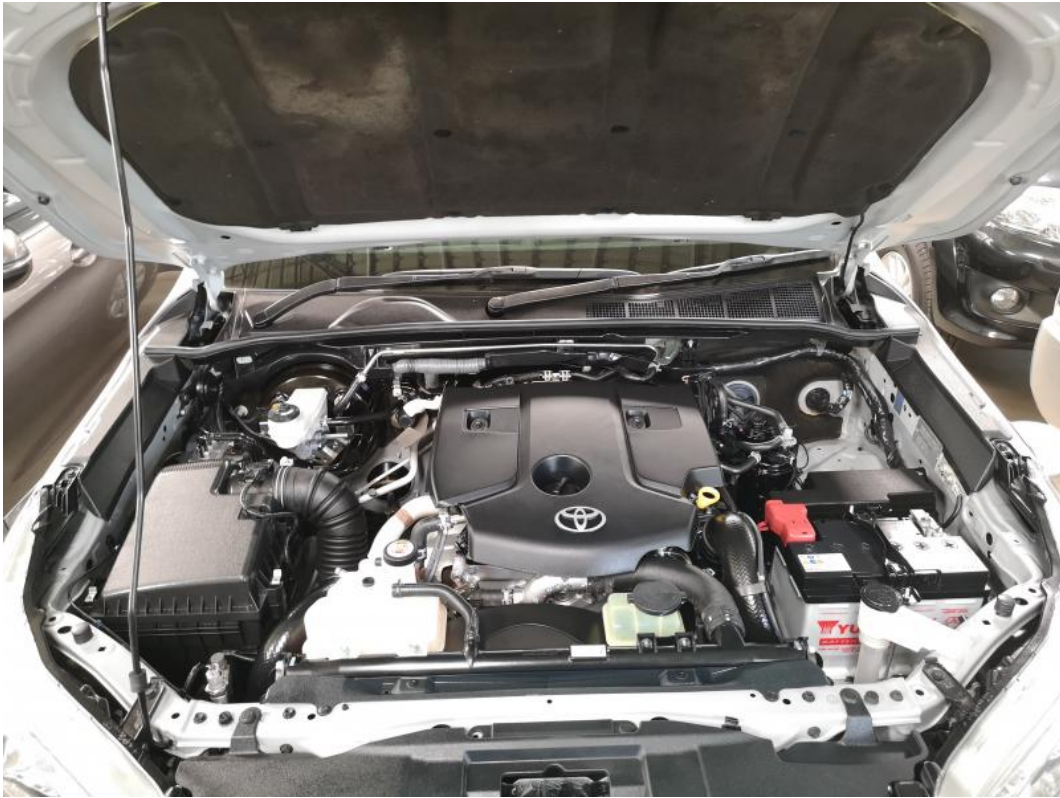
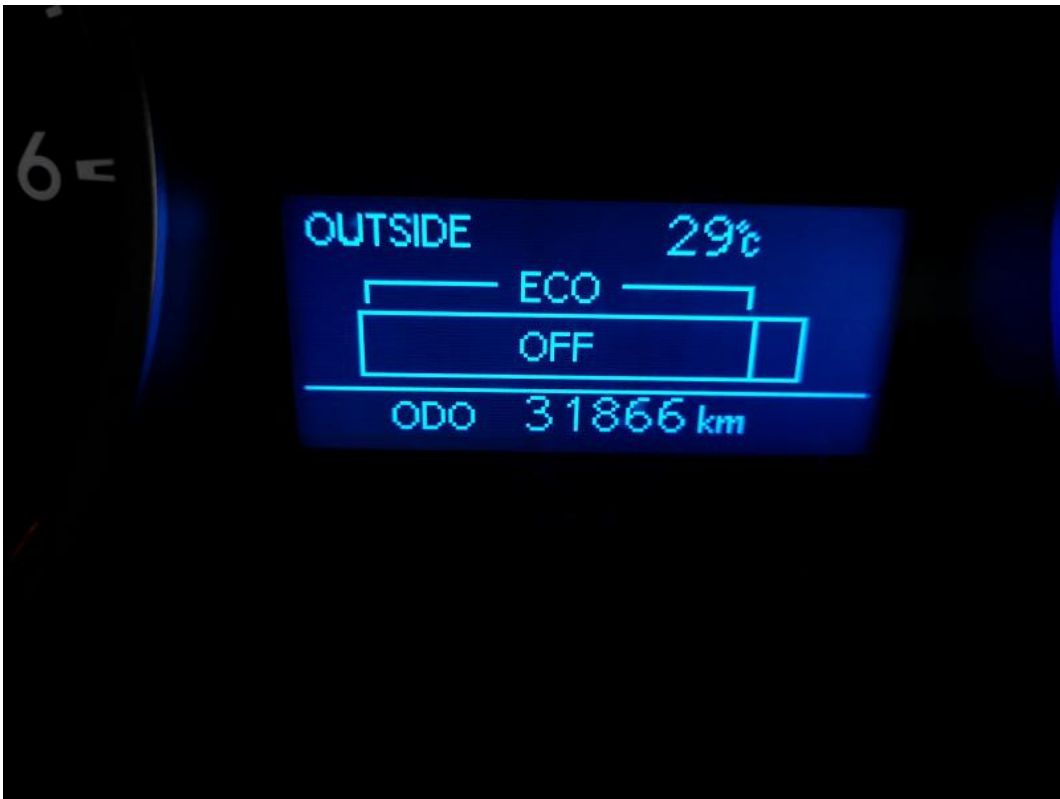
<p>Front left fender ★★★★★</p> <p>Front left tire, alloy wheel, wheel cover รื่องยางระดับ 7 ★★★★★</p> <p>Front left door ★★★★★</p> <p>Left side step / side spoiler ★★★★★</p> <p>Rear left door ★★★★★</p> <p>Left back tire, alloy wheel, wheel cover รื่องยางระดับ 7 ★★★★★</p> <p>Left back fender ★★★★★</p> <p>Roof ★★★★★</p> <p>Dashboard ★★★★★</p> <p>Front left seat ★★★★★</p> <p>Front and back left door trim ★★★★★</p> <p>Rear seat ★★★★★</p>	<p>Bonnet / hood ★★★★★</p> <p>Front bumper ★★★★★</p> <p>Front right fender ★★★★★</p> <p>Front right tire, alloy wheel, wheel cover รื่องยางระดับ 7 ★★★★★</p> <p>Front right door ★★★★★</p> <p>Right side step / side spoiler ★★★★★</p> <p>Rear right door ★★★★★</p> <p>Right front tire, alloy wheel, wheel cover รื่องยางระดับ 7 ★★★★★</p> <p>Right back fender ★★★★★</p> <p>Trunk lid / boot lid ★★★★★</p> <p>Back rear spoiler & under spoiler ★★★★★</p> <p>Back rear bumper ★★★★★</p>	<p>Steering wheel ★★★★★</p> <p>Front right seat ★★★★★</p> <p>Front and back right door trim ★★★★★</p> <p>Console ★★★★★</p> <p>Luggage room ★★★★★</p>

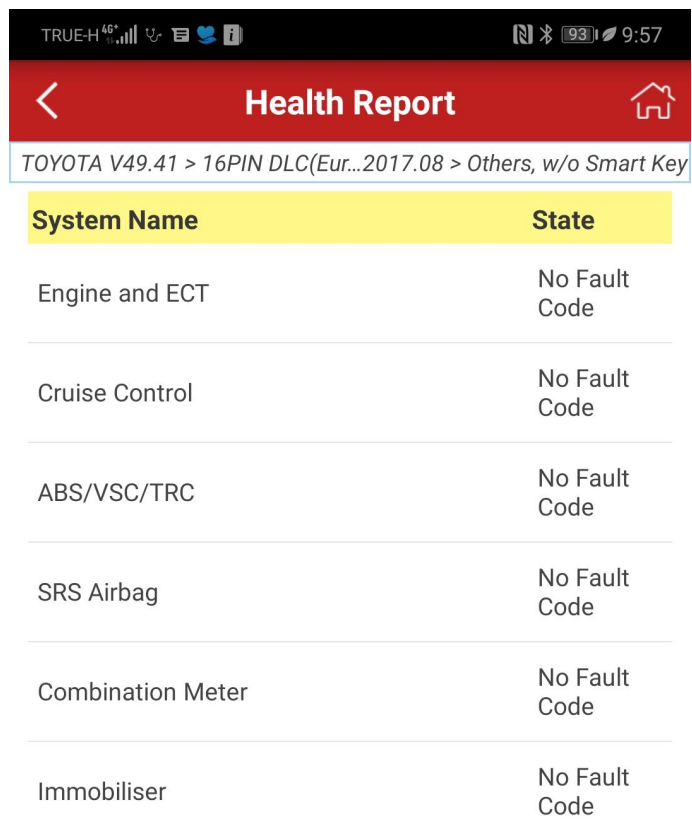
Health Report

TOYOTA V49.41 > 16PIN DLC(Eur...2017.08 > Others, w/o Smart Key

System Name	State
Engine and ECT	No Fault Code
Cruise Control	No Fault Code
ABS/VSC/TRC	No Fault Code
SRS Airbag	No Fault Code
Combination Meter	No Fault Code
Immobiliser	No Fault Code
