U-Car Grading Report

U-car Grading Report

รุ่น	PORSCHE CAYENNE S		
สี	Black	หมายเลขทะเบียน (Plate number)	8กพ417
รุ่นปี	2015	เลขไมล์	62,315กม.
แบบ	เลขตัวถัง	WP1ZZZ92ZGLA60059

วันที่ตรวจสอบ 2019/6/17

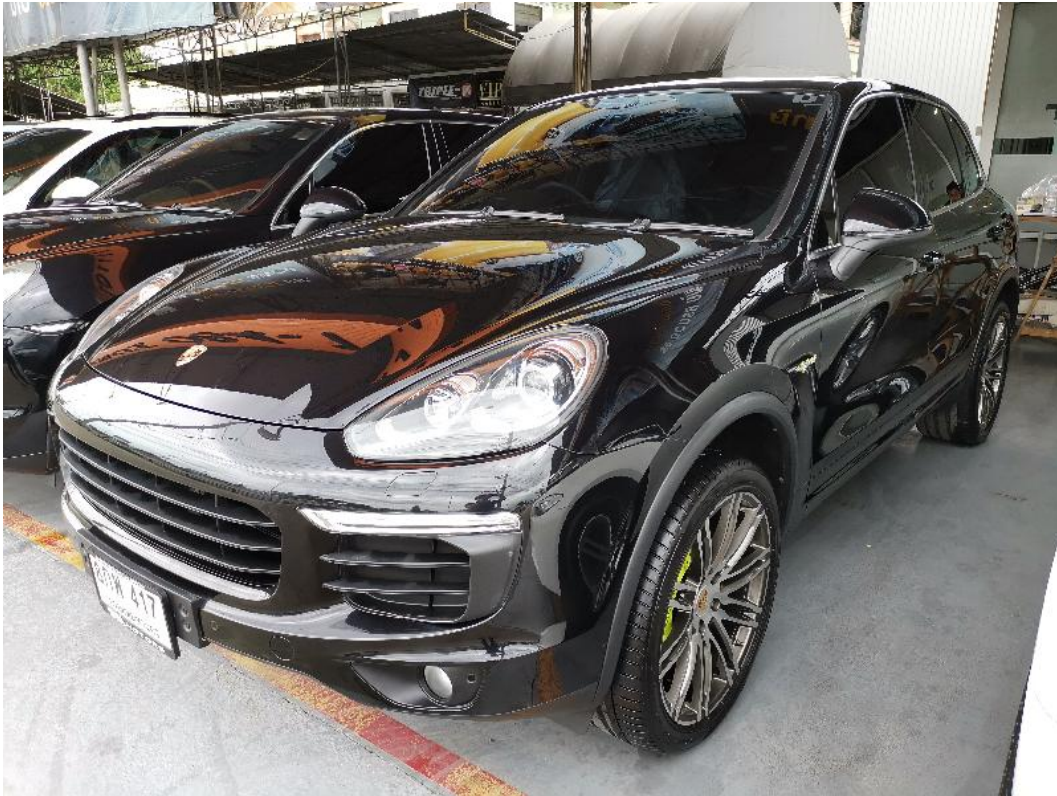
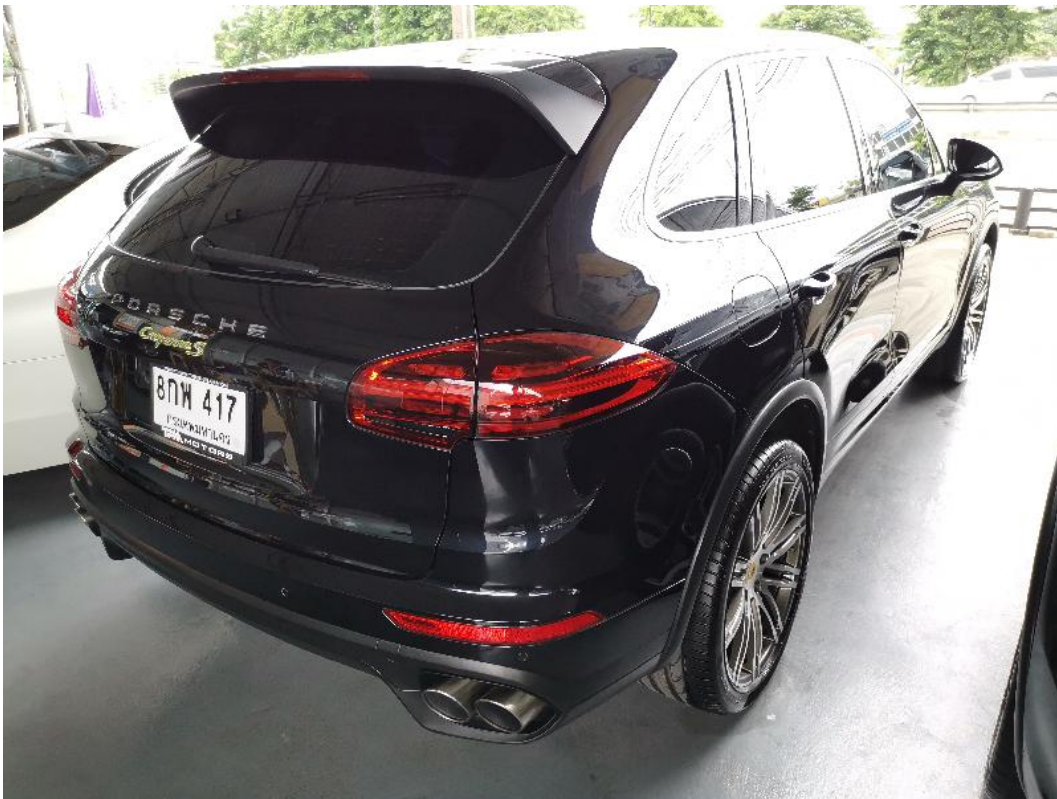
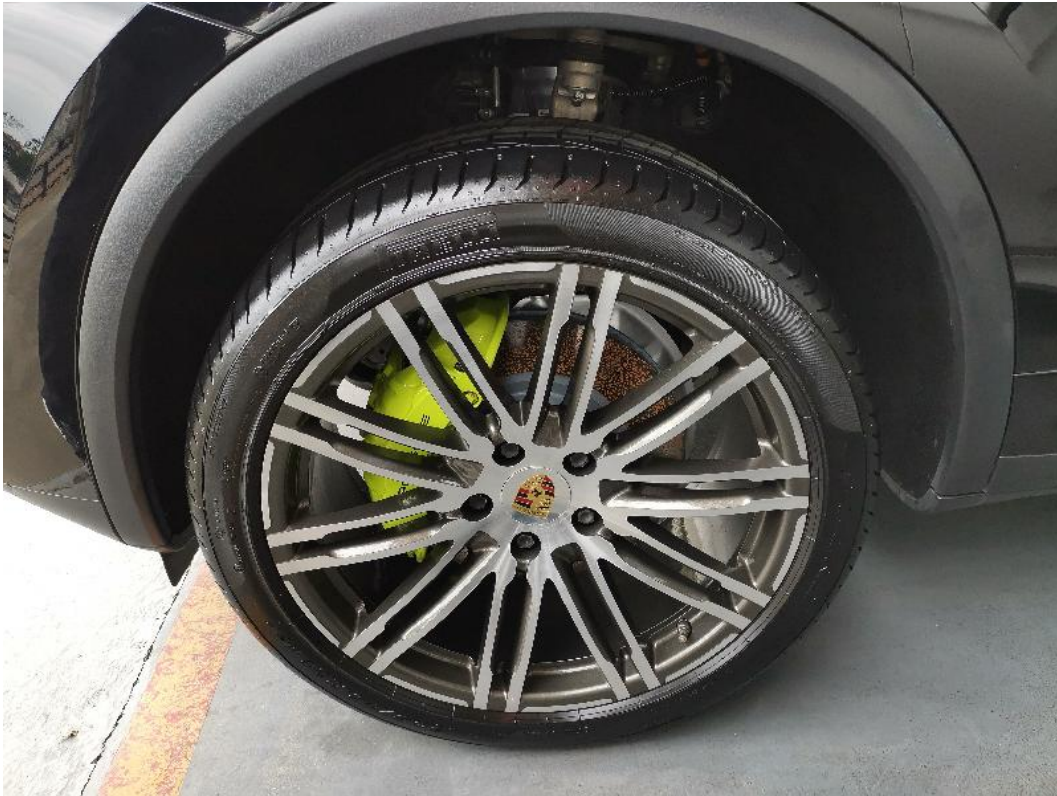
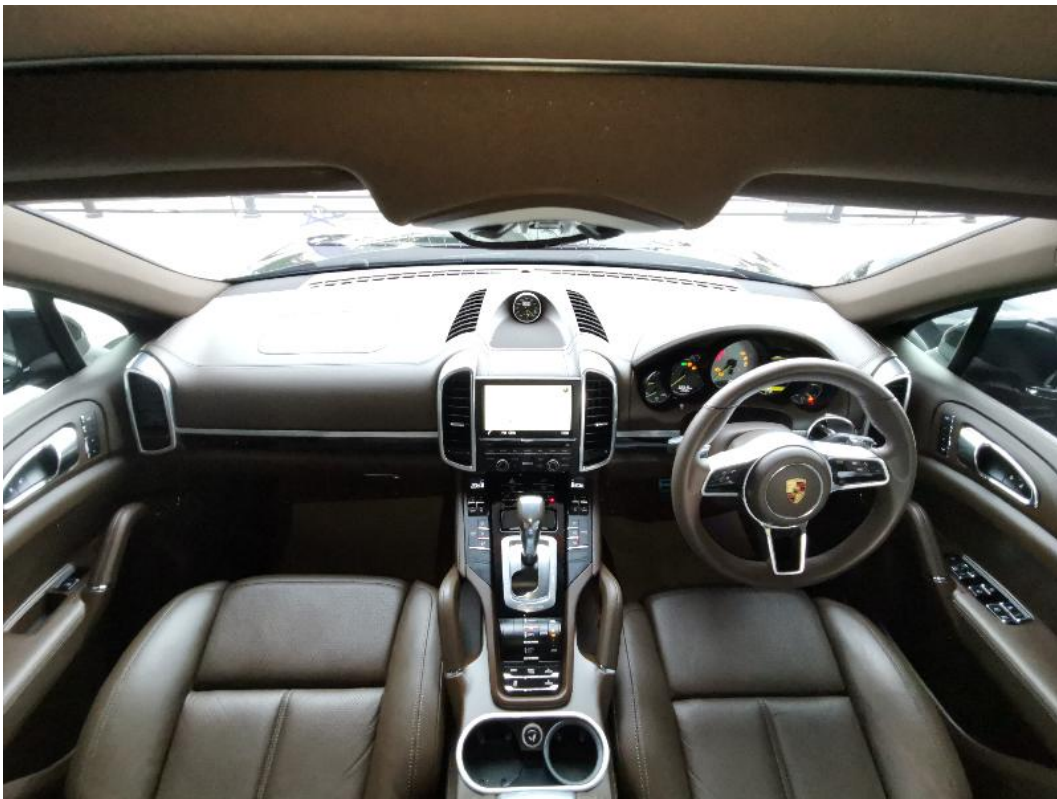
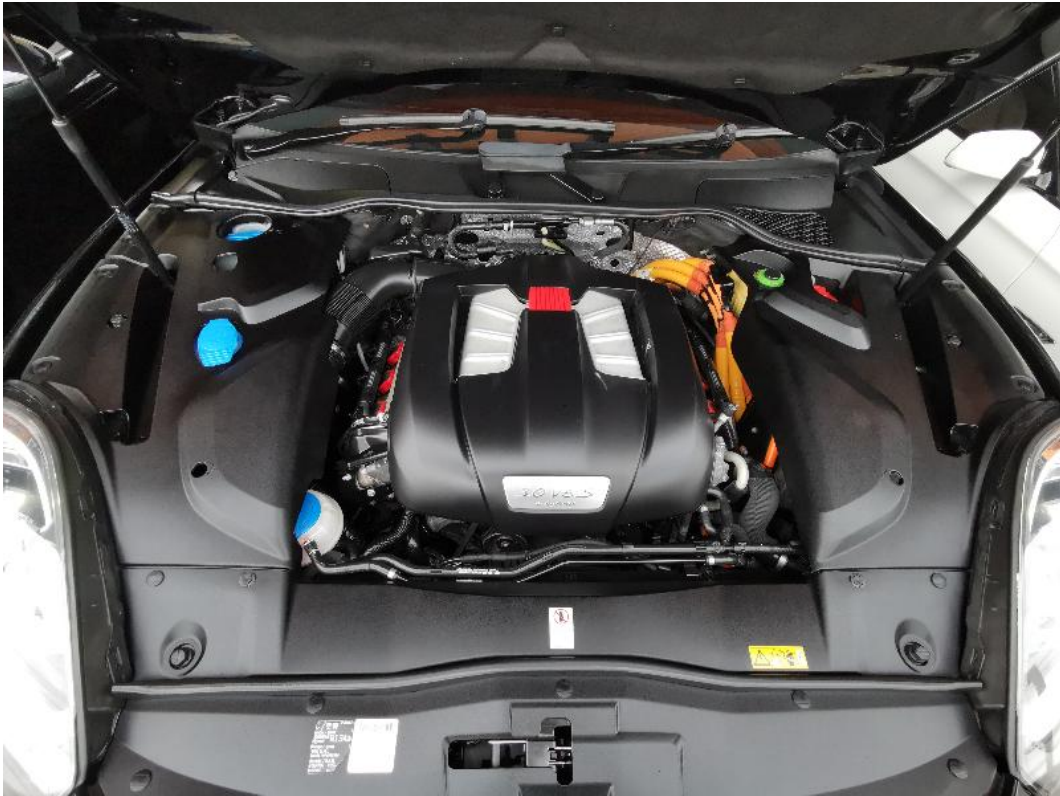
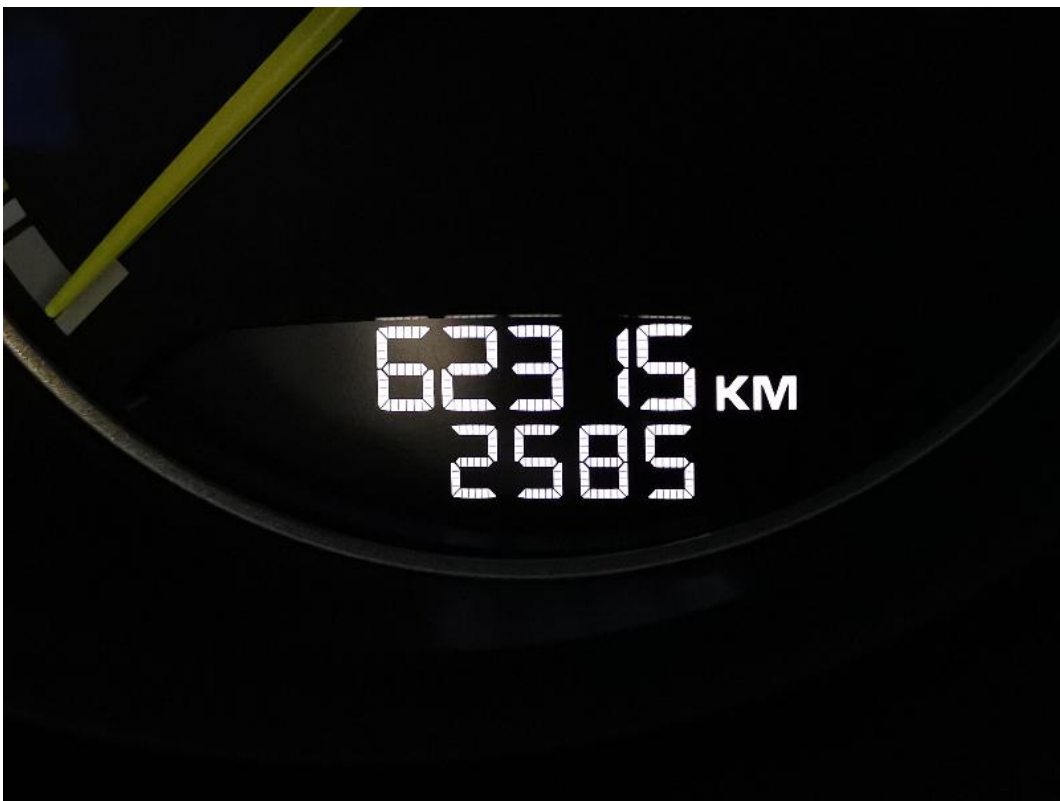
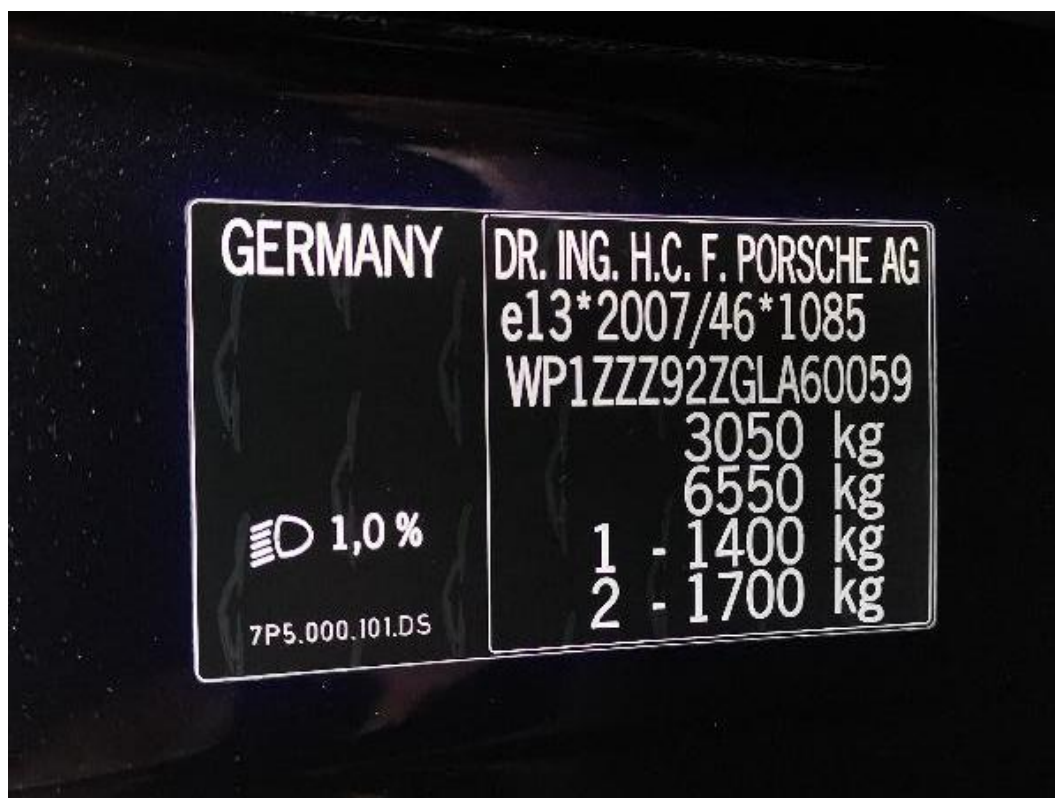
Front left fender ★★★★★	Bonnet / hood ★★★★★	Front bumper ★★★★★	Front right fender ★★★★★	<p>[บันทึก] กระจกข้างขวา ไฟมรยขีดข่วน บางส่วน</p> <p>[หน้าต่าง] กระจกหน้ารถ หินกระเด็น บางส่วน</p> <p>[เบาะ] Right fog driving light หมอก ขุ่นมัว บางส่วน Left fog driving light หมอก ขุ่นมัว บางส่วน</p> <p>[ภายใน] ตกแต่งอื่นๆ รอยขีดข่วน บางส่วน</p>
Front left tire, alloy wheel, wheel cover ร่องยางระดับ 7 ★★★★★			Front right tire, alloy wheel, wheel cover ร่องยางระดับ 7 ★★★★★	
Front left door ★★★★★			Front right door ★★★★★	
Left side step / side spoiler ★★★★★			Right side step / side spoiler ★★★★★	
Rear left door ★★★★★			Rear right door ★★★★★	
Left back tire, alloy wheel, wheel cover ร่องยางระดับ 7 ★★★★★			Right front tire, alloy wheel, wheel cover ร่องยางระดับ 7 ★★★★★	
Left back fender ★★★★★			Right back fender ★★★★★	
Roof ★★★★★	Trunk lid / boot lid ★★★★★	Back rear spoiler & under spoiler ★★★★★	Back rear bumper ★★★★★

Dashboard ★★★★★			Steering wheel ★★★★★	
Front left seat ★★★★★			Front right seat ★★★★★	
Front and back left door trim ★★★★★			Front and back right door trim ★★★★★	
Rear seat ★★★★★			Console ★★★★★	
			Luggage room ★★★★★
