U-Car Grading Report

รายงานผลการตรวจเช็คสภาพรถยนต์
ภายใต้การดูแลของสมาคมการประเมินสภาพรถยนต์ประเทศไทย

รุ่น	TOYOTA AVANZA 1.5		
สี	ขาว	หมายเลขทะเบียน (Plate number)	3กฬ7265
รุ่นปี	2014	เลขไมล์	153,043กม.
แบบ	เลขตัวถัง	MHKM1CB4TBK010827	
หมายเหตุ

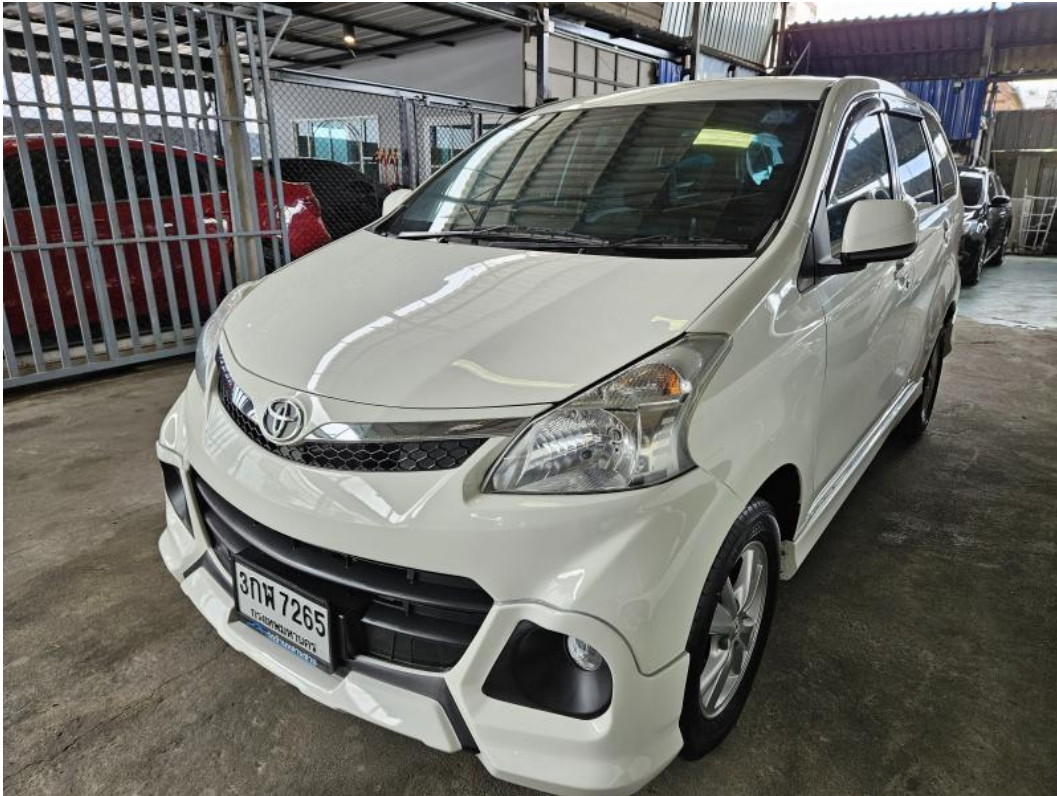
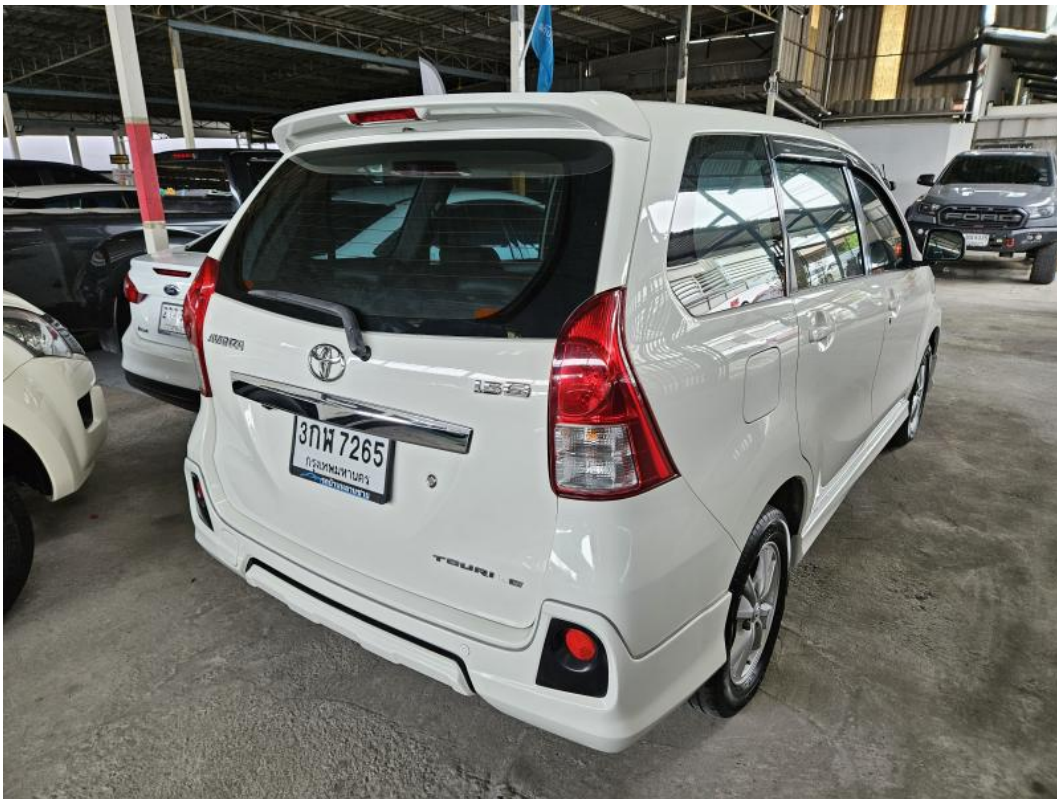
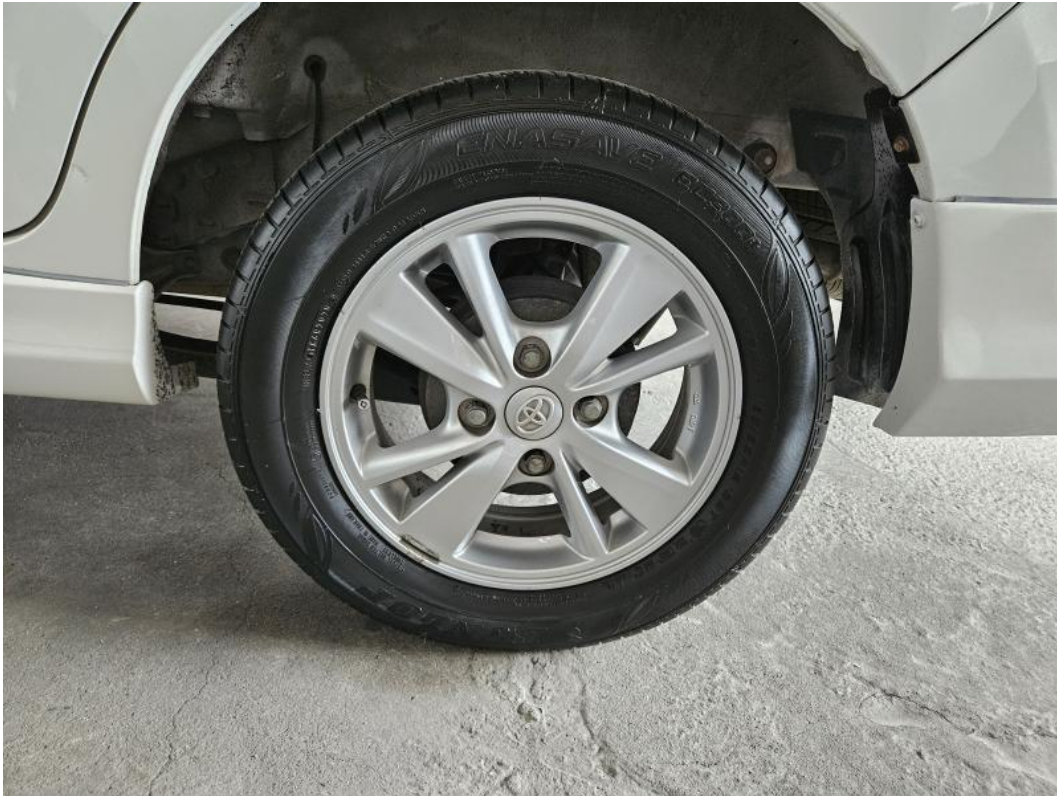
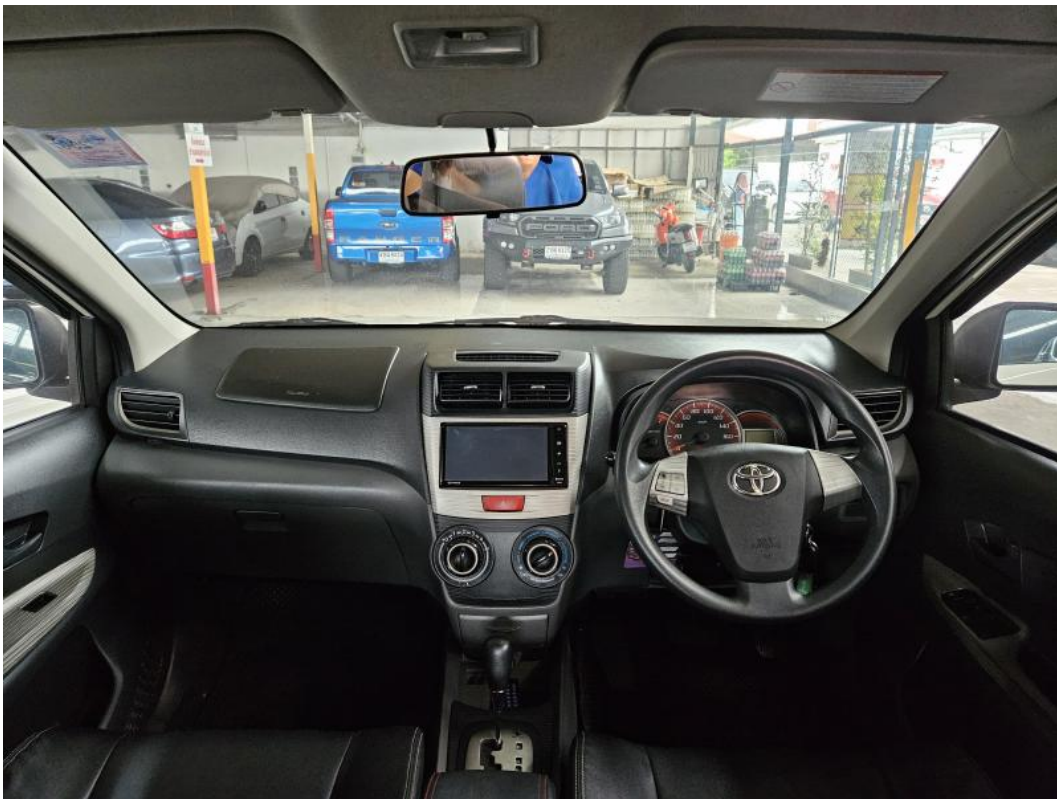
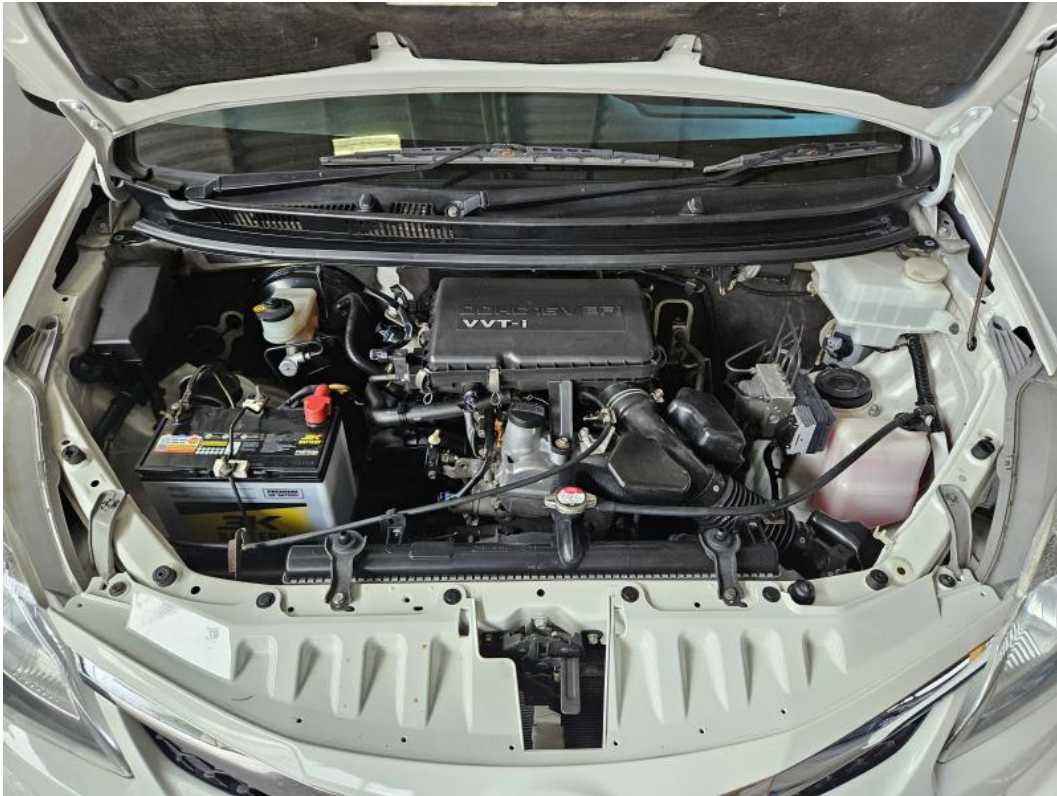
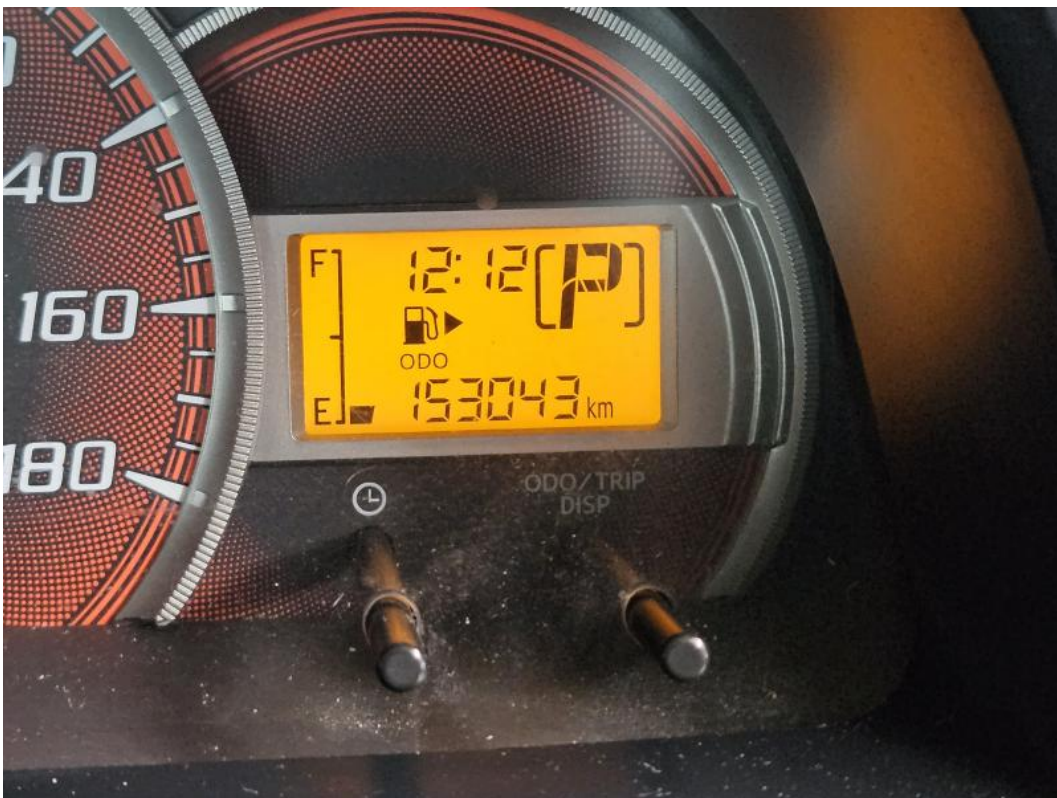
[สถานที่ให้บริการซ่อม]
 แอสซีหน้า (ฝั่งขวา) ความเสียหาย
 แอสซีหน้า (ฝั่งขวา) เครื่องมือดึงตัวถัง
 แอสซีหน้า (ฝั่งซ้าย) เครื่องมือดึงตัวถัง
 คานหมอน้ำ ความเสียหาย

[บันทึก]
 คานหมอน้ำ ฟันสี มี
 แอสซีหน้า (ฝั่งขวา) ฟันสี มี

[ภายใน]
 ผ้าหลังคา คราบ เล็ก

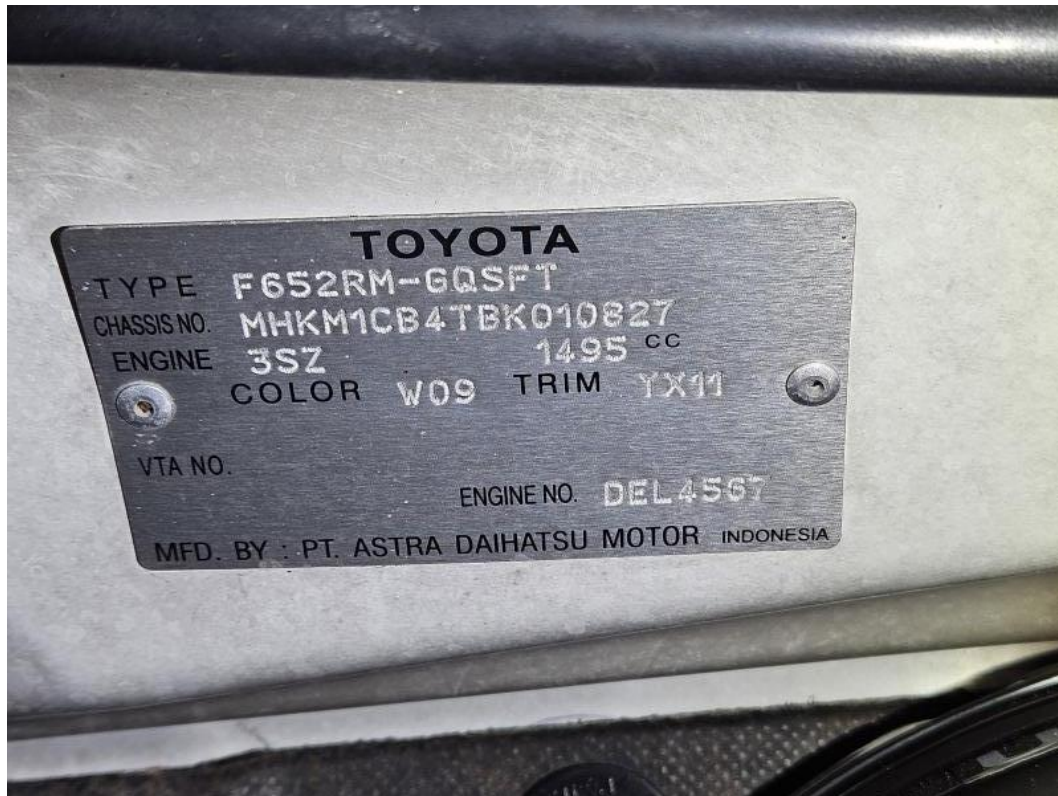
TOYOTA V50.58...2014.04-2015.08 11.75V

EFI (Electronic Fuel Injection)	Normal	Enter
TCM (Transmission Control Module)	Normal	Enter
ABS (Anti-lock Braking System)	Normal	Enter
SRS (Supplemental Inflatable Restraint System)	Normal	Enter
IMMO (Immobiliser)	Normal	Enter
