# U-Car Grading Report

หนังสือรับรอง โดย GOO INSPECTION

| รุ่น | TOYOTA HILUX VIGO | | |
| รุ่นปี | 2012 | เลขไมล์ | 105,280กม. |

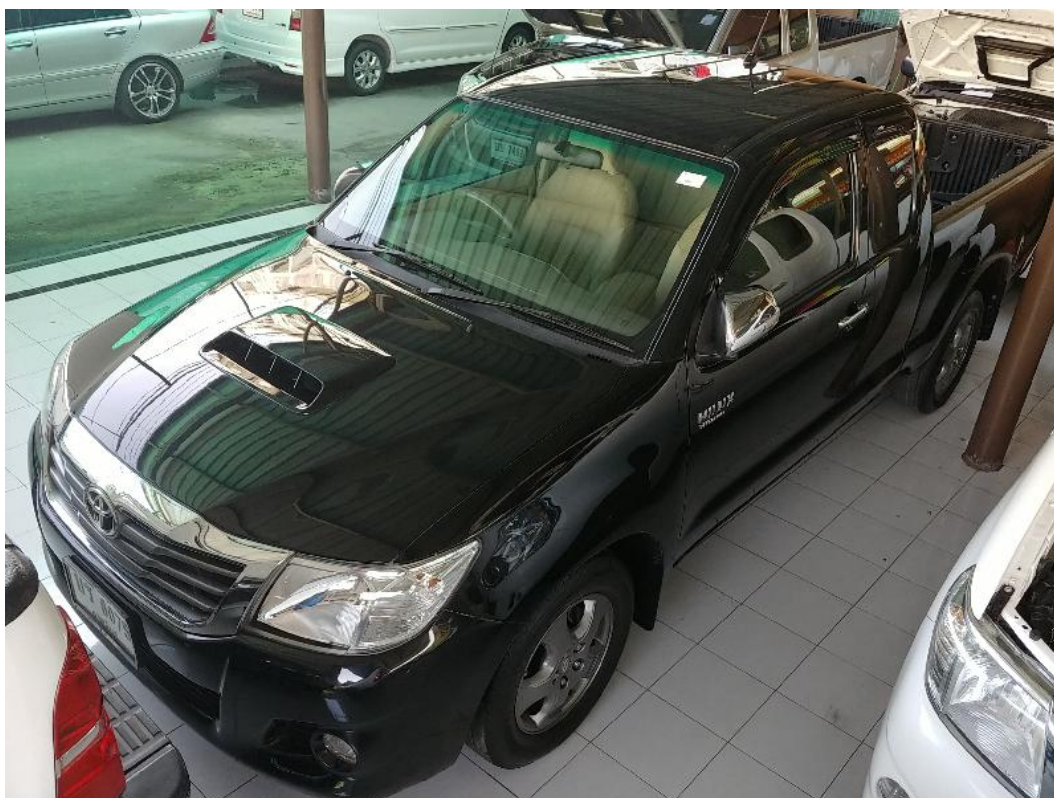
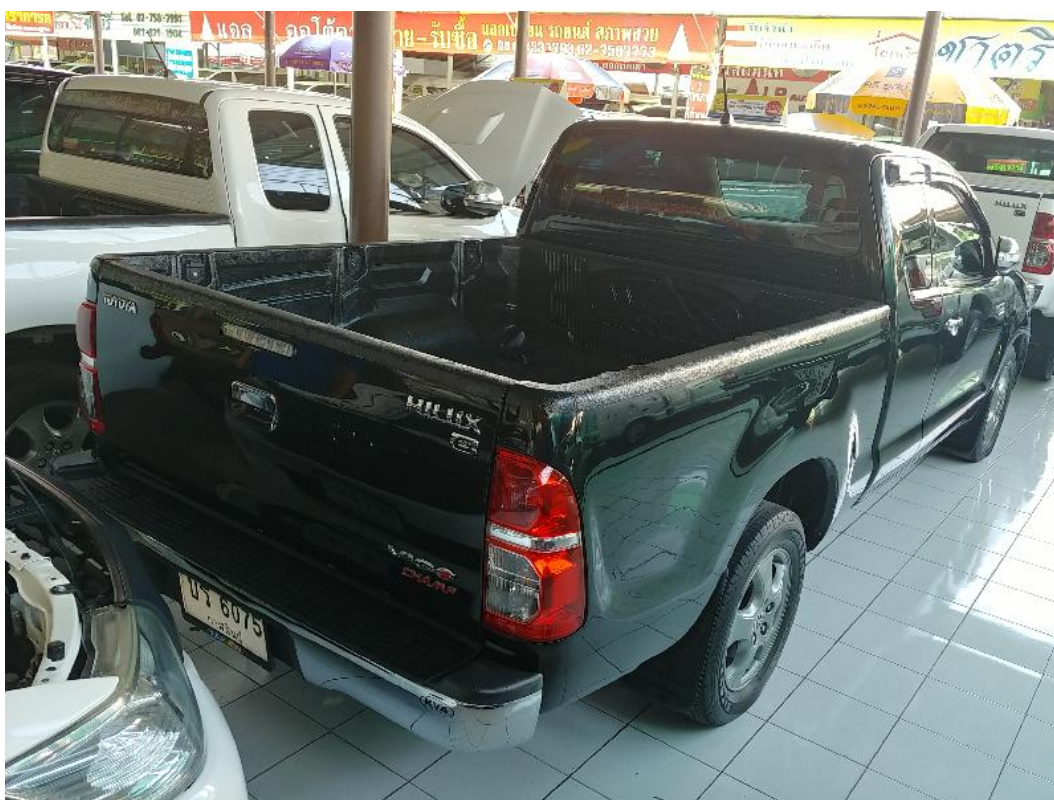
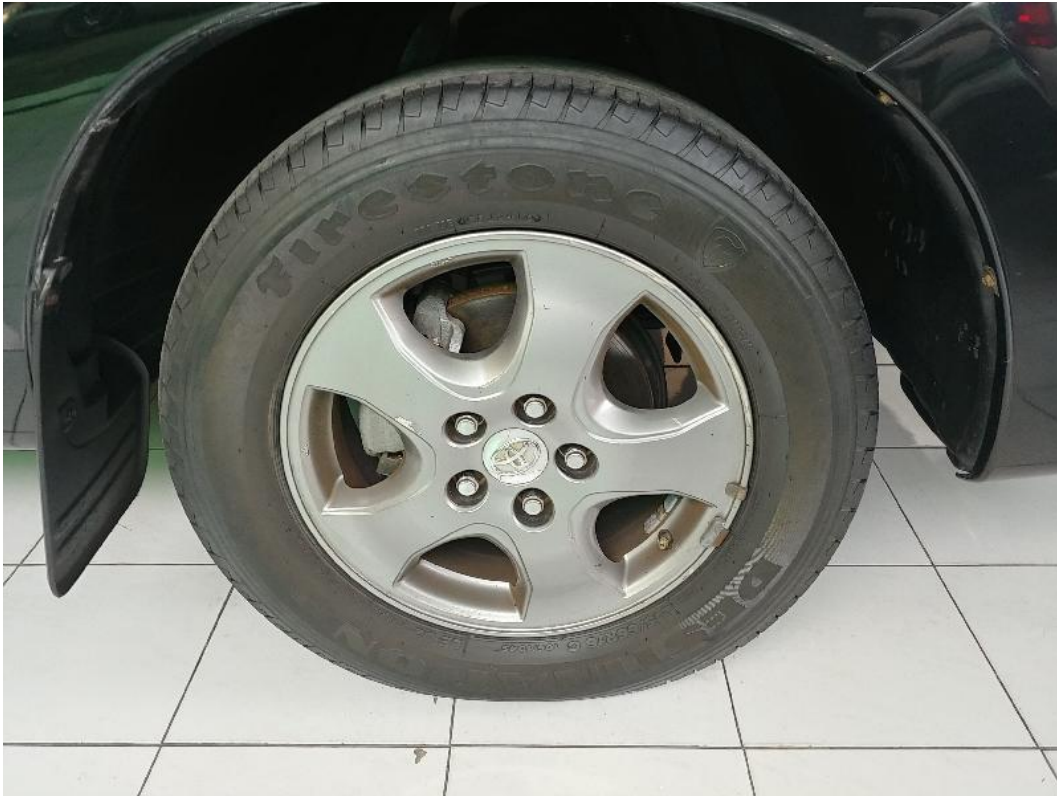
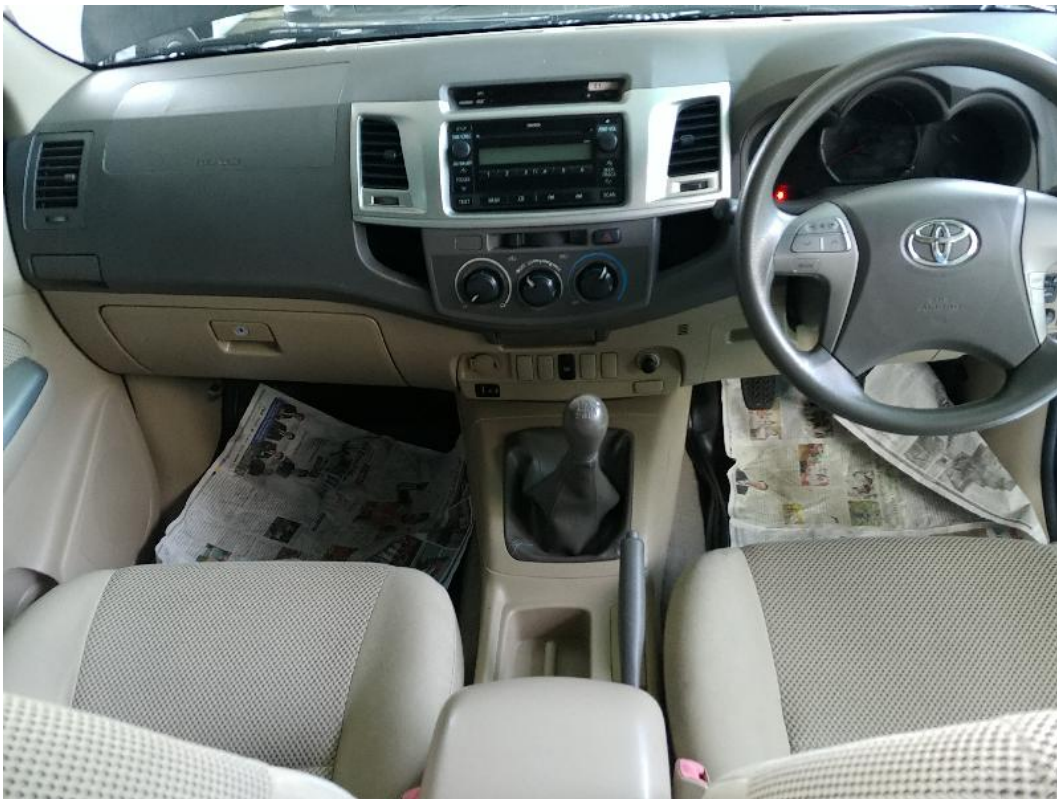
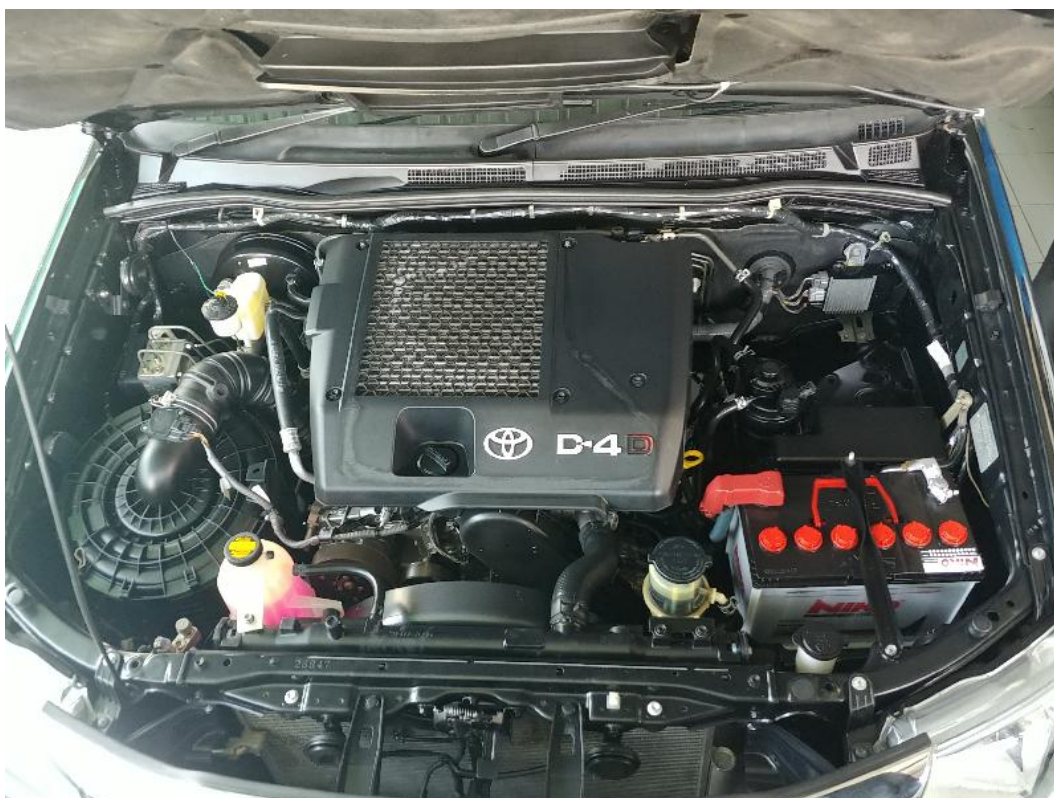
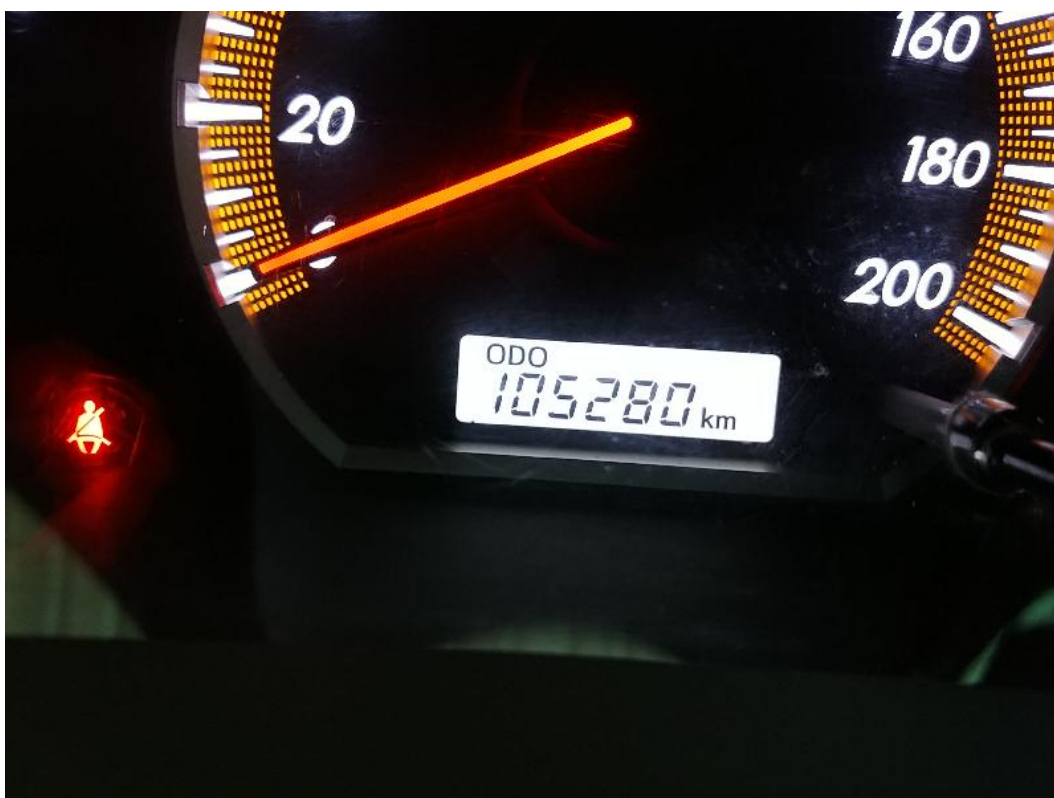
[บันทึก]  
ทำสีใหม่ด้วยสีเดิม  
กระจกข้างซ้าย ไข่มุกรอยขีดข่วน บางส่วน

[ภายใต้]  
whole of underneath ถลอก หรือ dent มี  
whole of underneath สนิม บางส่วน

[ภายใน]  
การจับซี่ รอยย่น.รอยขีดข่วน มี

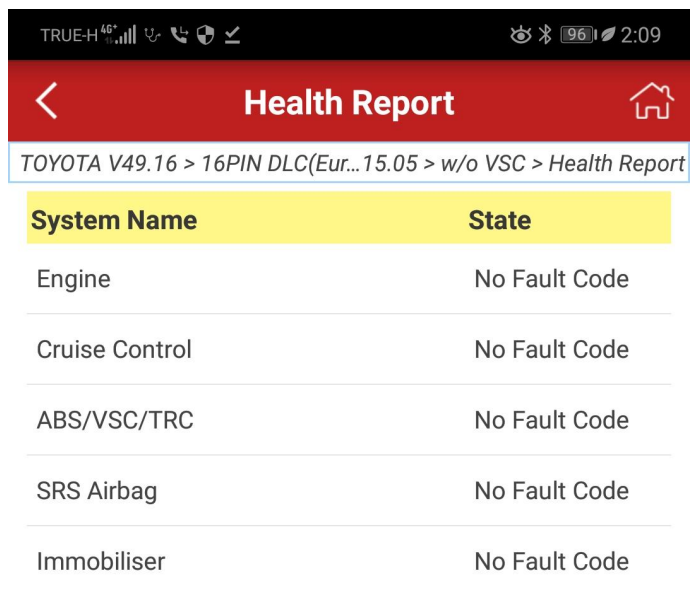
การวินิจฉัย CP 1

| Health Report | |
| TOYOTA V49.16 > 16PIN DLC(Eur...15.05 > w/o VSC > Health Report | |
| System Name | State |
| Engine | No Fault Code |
| Cruise Control | No Fault Code |
| ABS/VSC/TRC | No Fault Code |
| SRS Airbag | No Fault Code |
| Immobiliser | No Fault Code |
