U-Car Grading Report

รุ่น	HONDA CRV 2.0 4WD		
สี	Brown	หมายเลขทะเบียน (Plate number)	9กญ8233
รุ่นปี	2011	เลขไมล์	164,511กม.
แบบ	เลขตัวถัง	MRHRE2850BP303706

วันที่ตรวจสอบ 2020/9/19

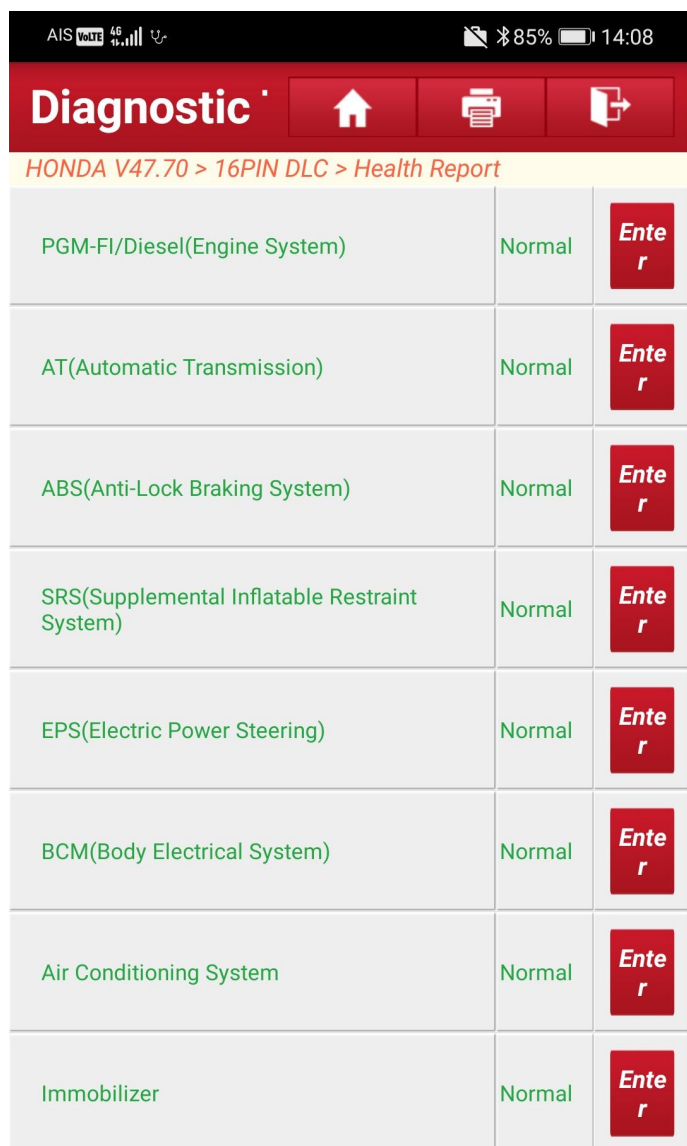
การวินิจฉัย CP 1

System	Status	Action
PGM-FI/Diesel(Engine System)	Normal	Enter
AT(Automatic Transmission)	Normal	Enter
ABS(Anti-Lock Braking System)	Normal	Enter
SRS(Supplemental Inflatable Restraint System)	Normal	Enter
EPS(Electric Power Steering)	Normal	Enter
BCM(Body Electrical System)	Normal	Enter
Air Conditioning System	Normal	Enter
Immobilizer	Normal	Enter
