U-Car Grading Report

รายงานผลการตรวจเช็คสภาพรถยนต์
ภายใต้การดูแลของสมาคมการประเมินสภาพรถยนต์ประเทศไทย

รุ่น	TOYOTA COROLLA 1.6		
สี	สีเทา	หมายเลขทะเบียน (Plate number)	กม7087
รุ่นปี	2006	เลขไมล์	192,532กม.
แบบ	เลขตัวถัง	MR053ZEC107141311	
หมายเหตุ	ทำสีใหม่ด้วยสีเดิม

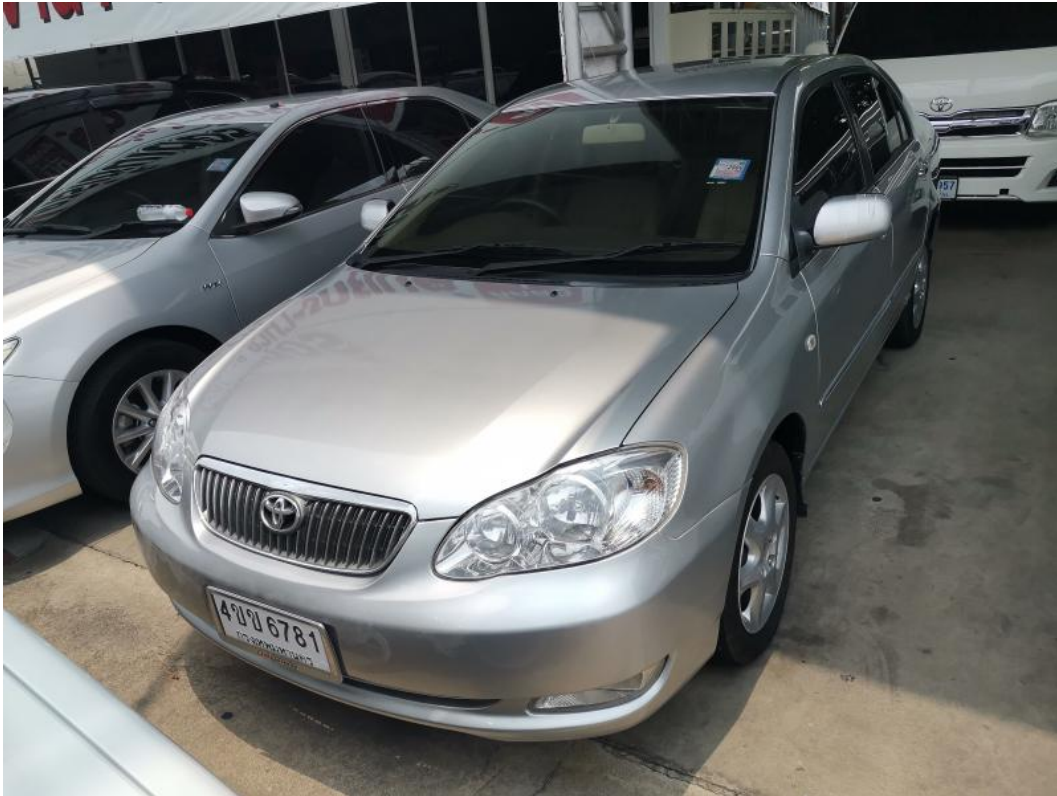
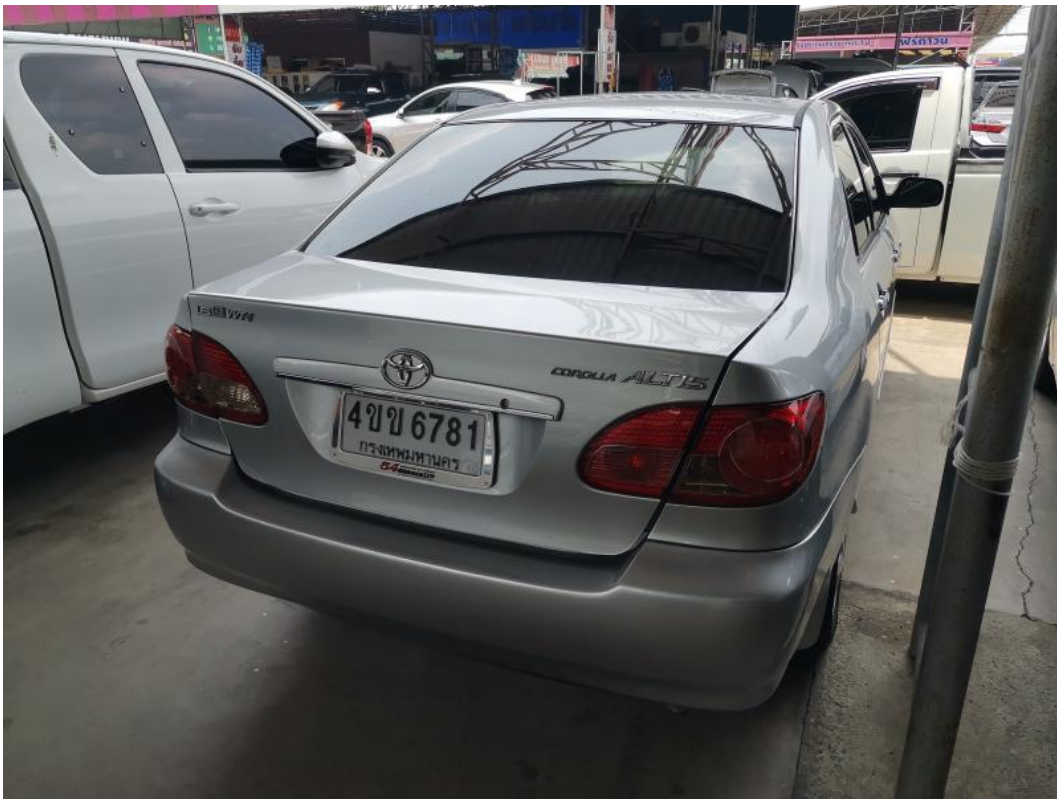
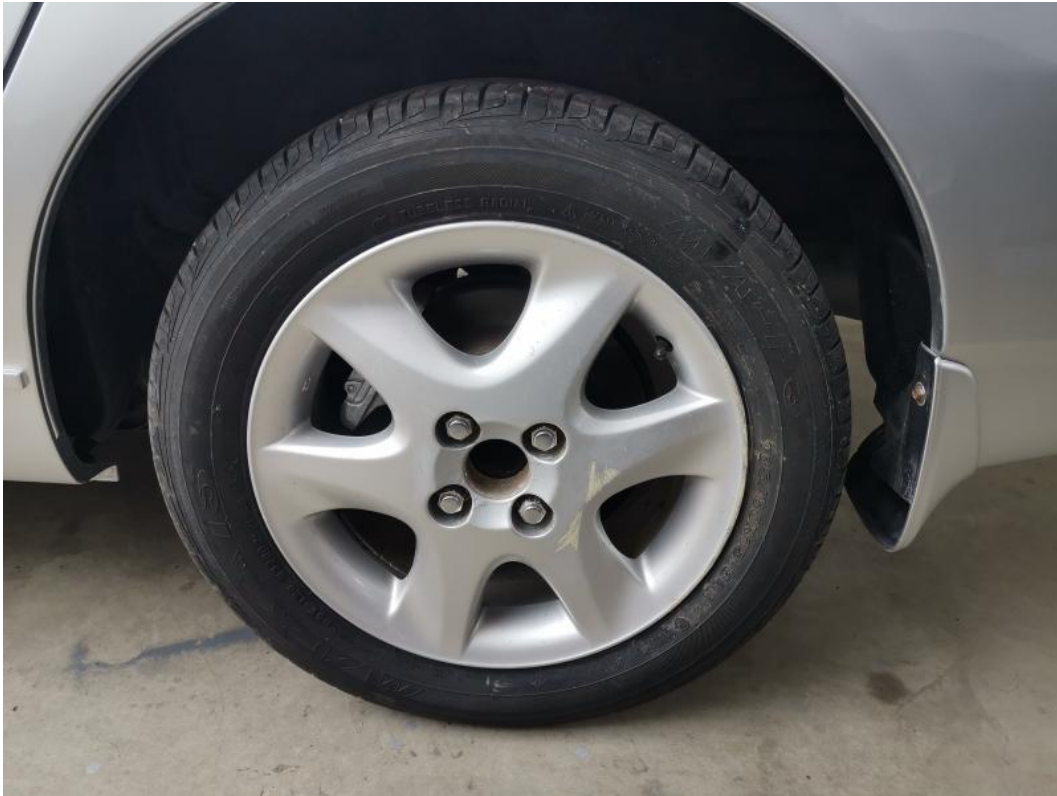
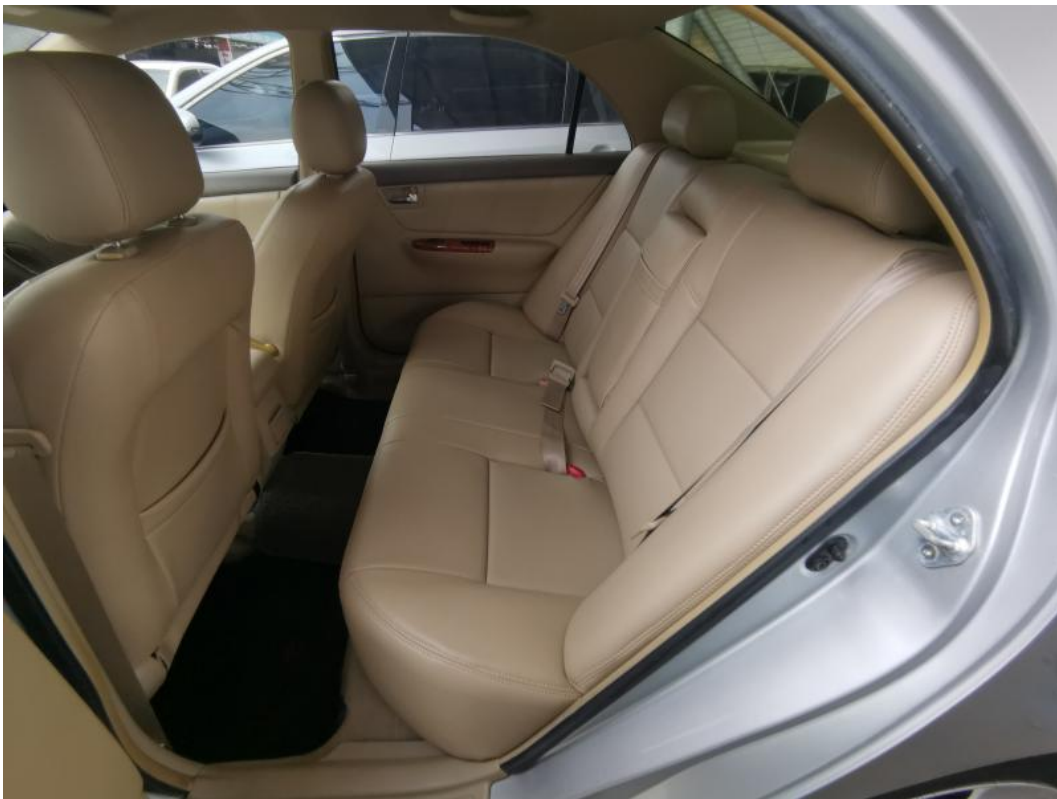
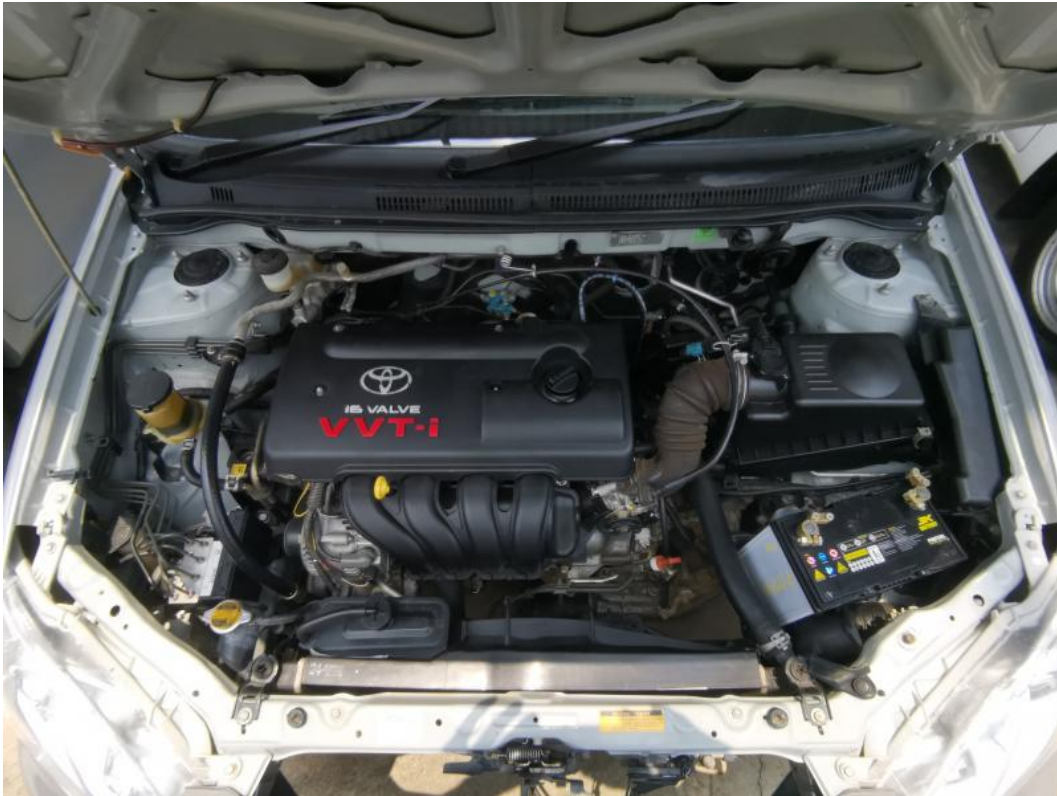
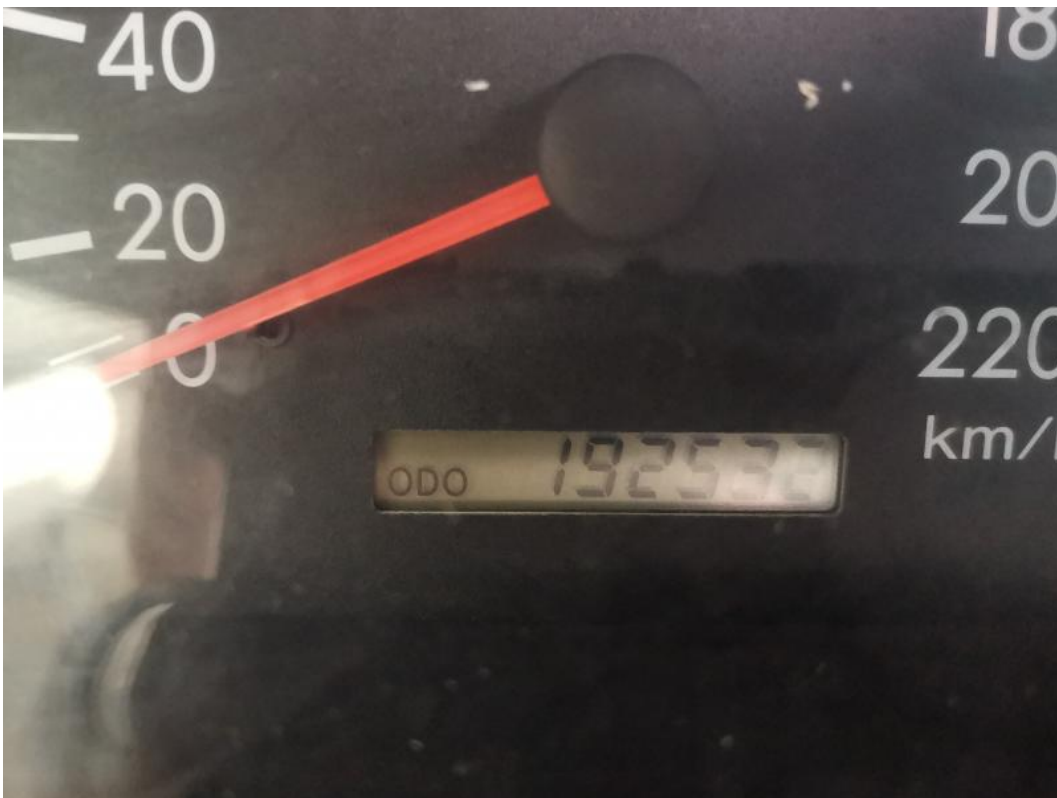
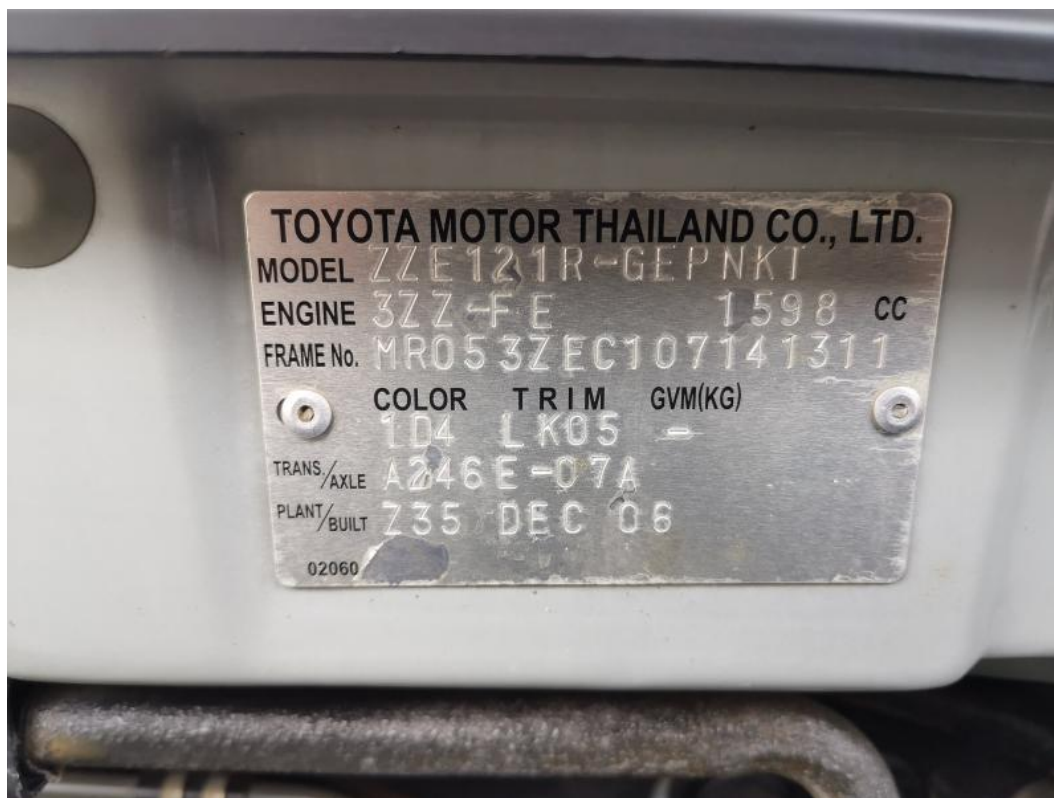
[สถานที่ประวัติการซ่อม]
กระโหลกบังโคลน (ฝั่งขวา) ความเสียหาย

[บันทึก]
คานหมอน้ำ ฟันสี มี
ทำสีใหม่ด้วยสีเดิม
คานหมอน้ำ เครื่องมือดึงตัวถัง มี

[หน้าต่าง]
กระจกหน้ารถ แตก เล็ก

[ภายใน]
ห้องเก็บสัมภาระ สกปรก, รอยขีดข่วน บางส่วน
แผงพลาสติกอื่นๆ รอยย่น เล็กน้อย
