U-Car Grading Report

U-car Grading Report

รุ่น	ISUZU D-MAX 1.9		
สี	ขาว	หมายเลขทะเบียน (Plate number)	ขจ8627
รุ่นปี	2019	เลขไมล์	134,863กม.
แบบ	เลขตัวถัง	MP1TFR87JKT019540	
หมายเหตุ

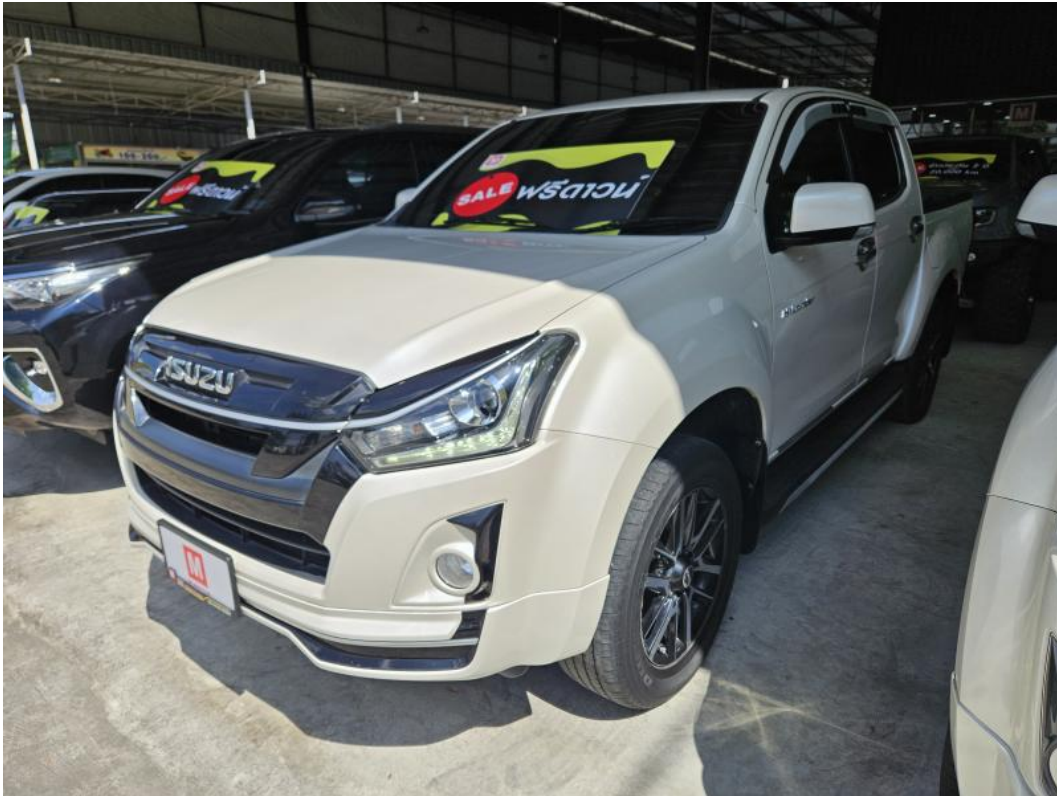
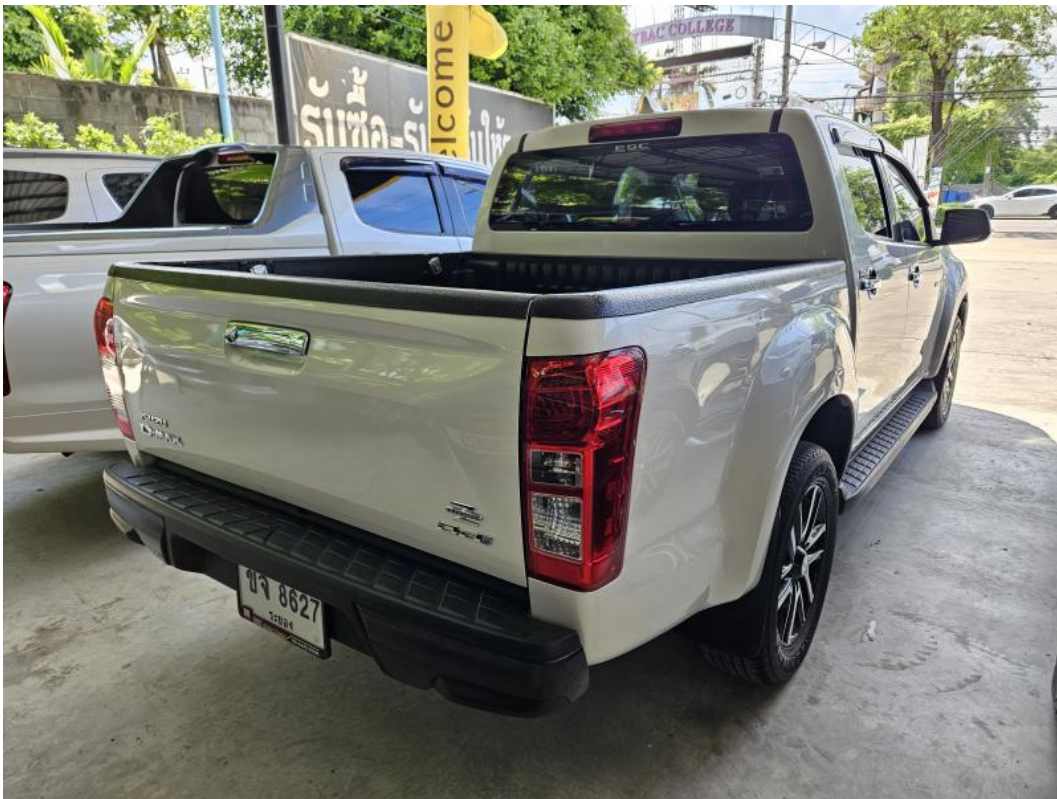
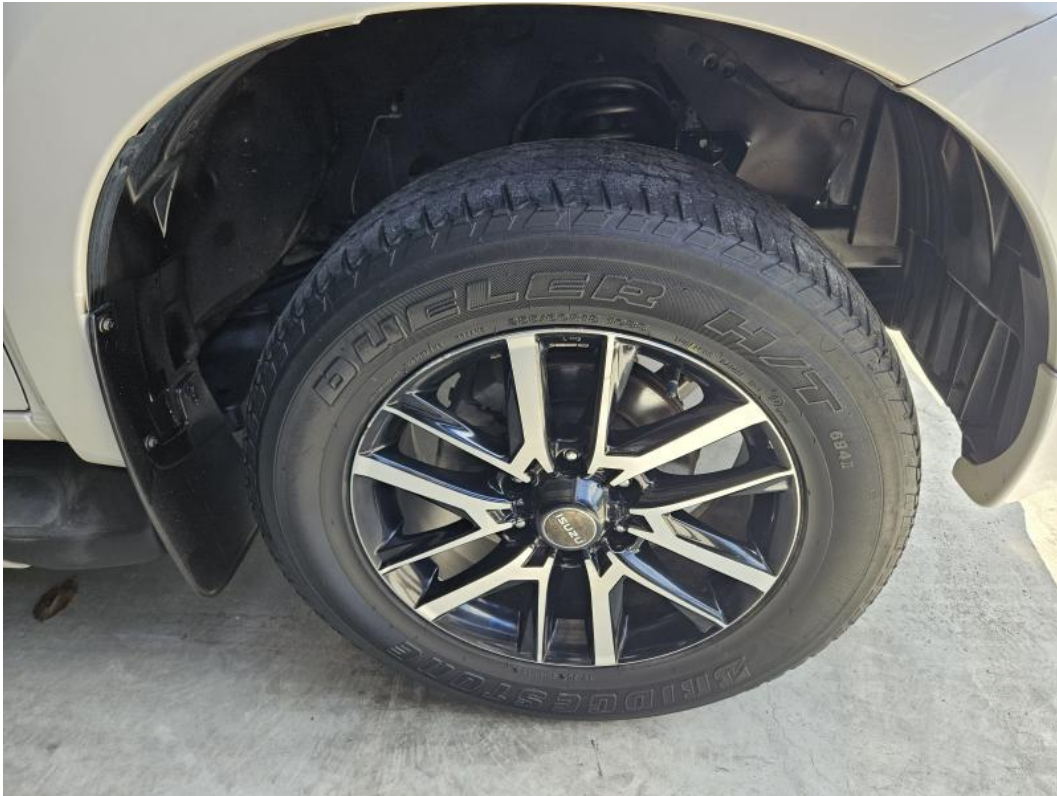
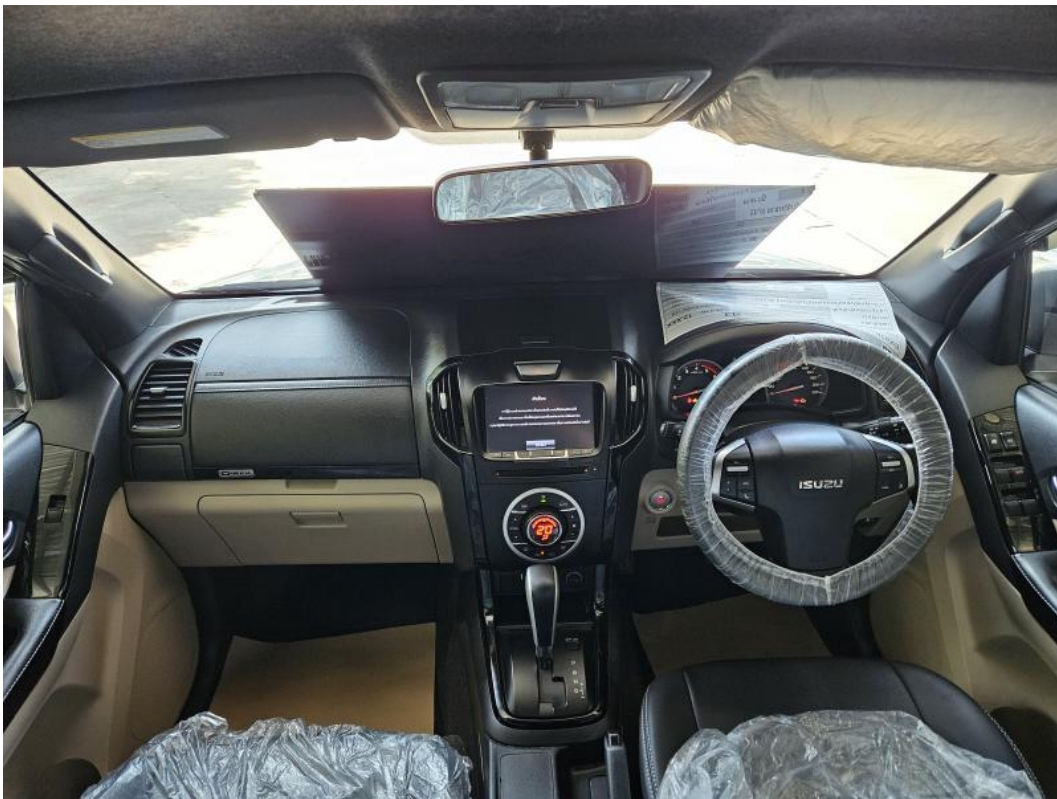
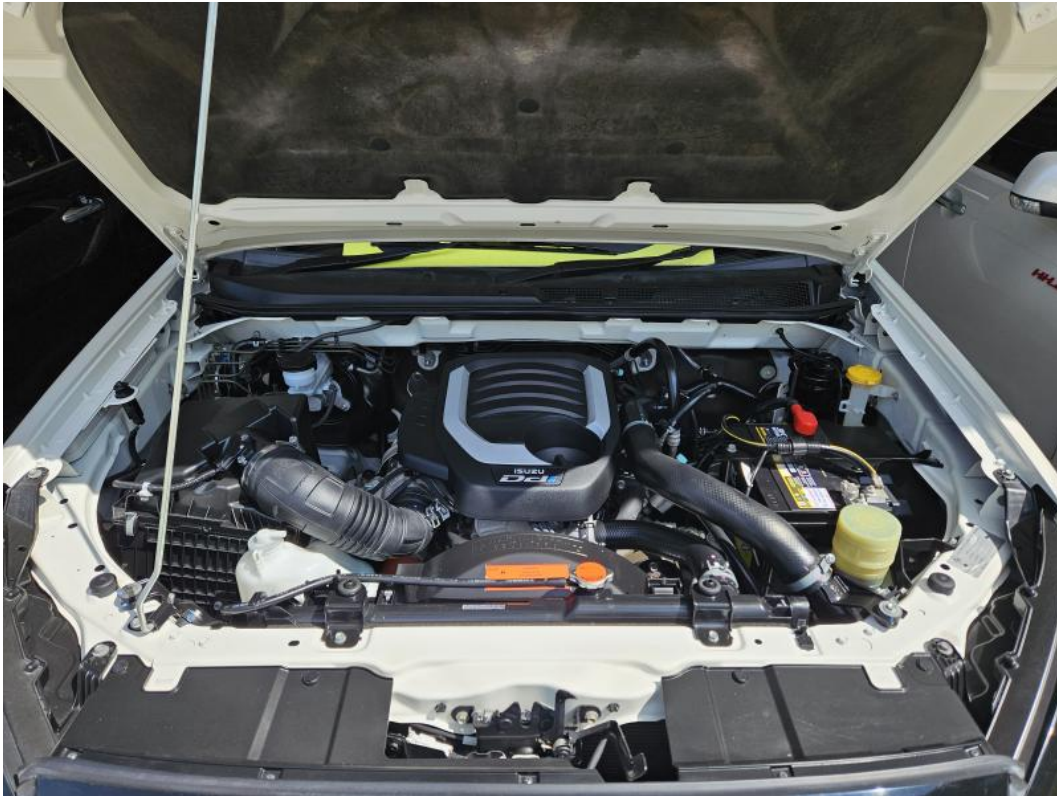
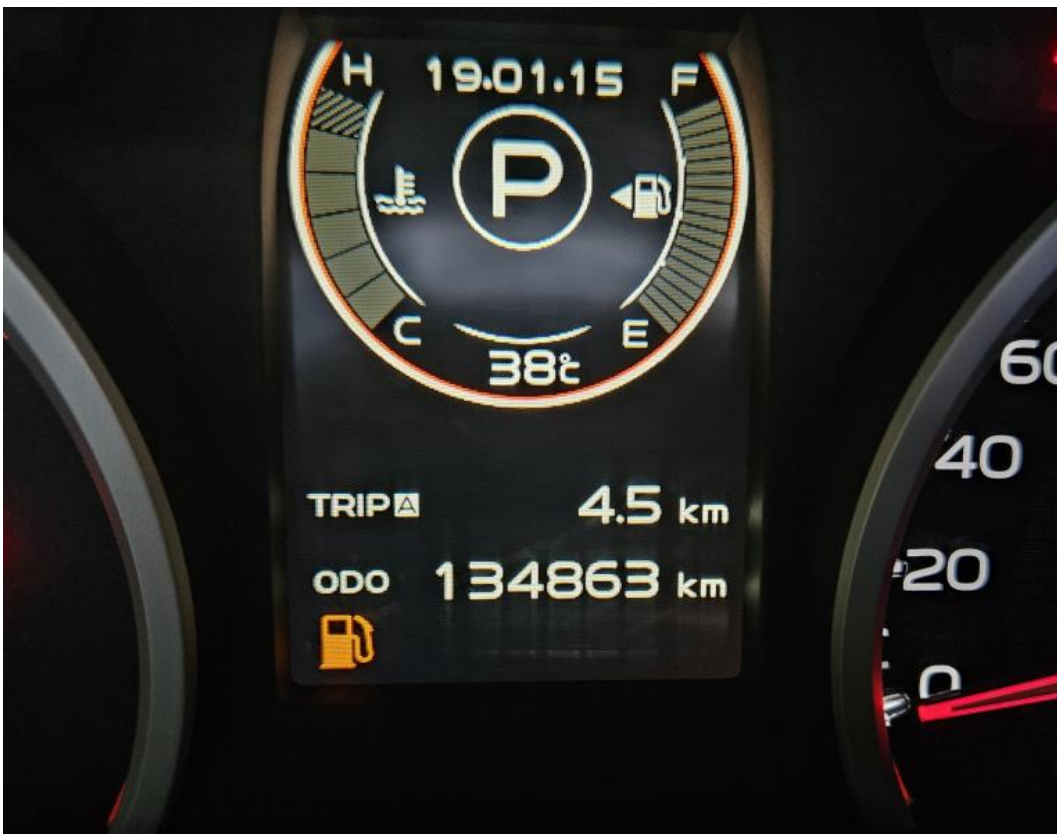
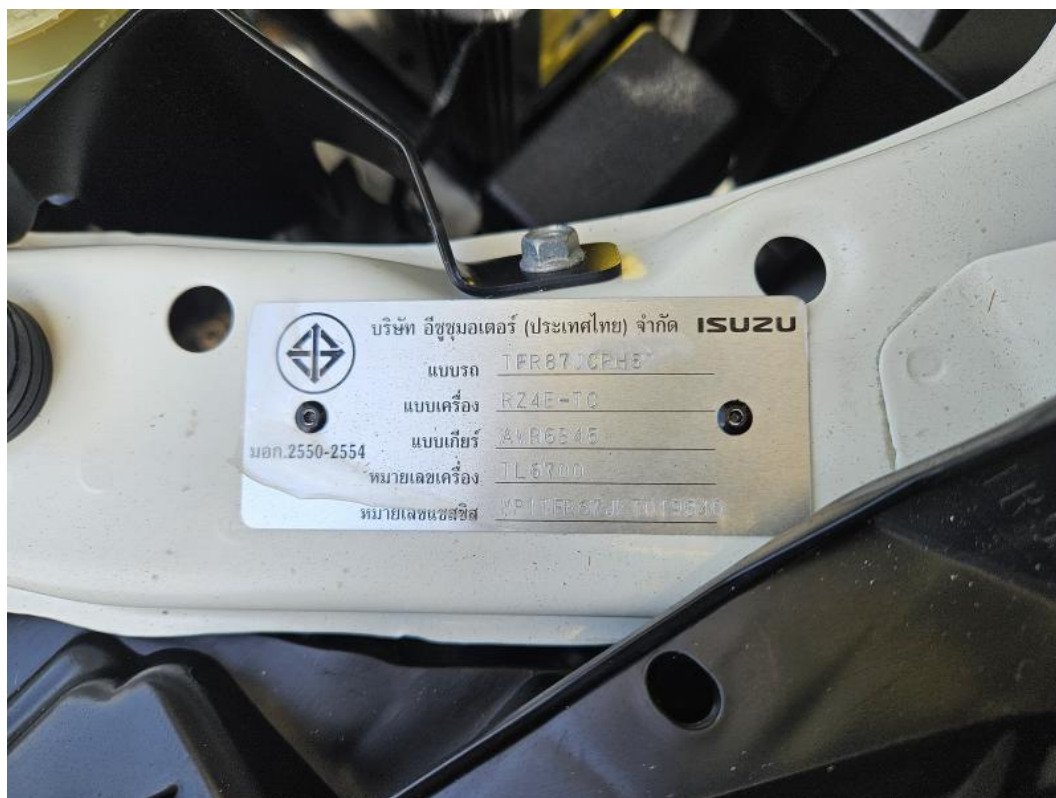
Front left fender ★★★★★	Bonnet / hood ★★★★★	Front bumper ★★★★★	Front right fender ★★★★★
Front left door ★★★★★			Front right door ★★★★★
Front left tire, alloy wheel, wheel cover ร่องยางระดับ 3 ★★★★★			Front right tire, alloy wheel, wheel cover ร่องยางระดับ 3 ★★★★★
Left side step / side spoiler ★★★★★			Right side step / side spoiler ★★★★★
Left back tire, alloy wheel, wheel cover ร่องยางระดับ 3 ★★★★★			Right back tire, alloy wheel, wheel cover ร่องยางระดับ 3 ★★★★★
Rear left door ★★★★★			Rear right door ★★★★★
Left wheel well (outer) ★★★★★			Right wheel well (outer) ★★★★★
Roof ★★★★★	Truck bed ★★★★★	Back rear spoiler & under spoiler ★★★★★	Back panel ★★★★★
Dashboard ★★★★★		Steering wheel ★★★★★	
Front left seat ★★★★★		Front right seat ★★★★★	
Front and back left door trim ★★★★★		Front and back right door trim ★★★★★	
Rear seat ★★★★★		Console ★★★★★	
		Luggage room ★★★★★

[ภายใน]
หัวเกียร์ รอยย่น/ถลอก มี
แผงพลาสติกอื่นๆ รอยขีดข่วน บางส่วน
ผ้าหลังคา คราบ เล็กน้อย
ผ้าหลังคา รอยย่น เล็กน้อย
