# U-Car Grading Report

# U-car Grading Report

| รุ่น | BMW X1 2.0 | | |

| วันที่ตรวจสอบ | 2020/3/6 |

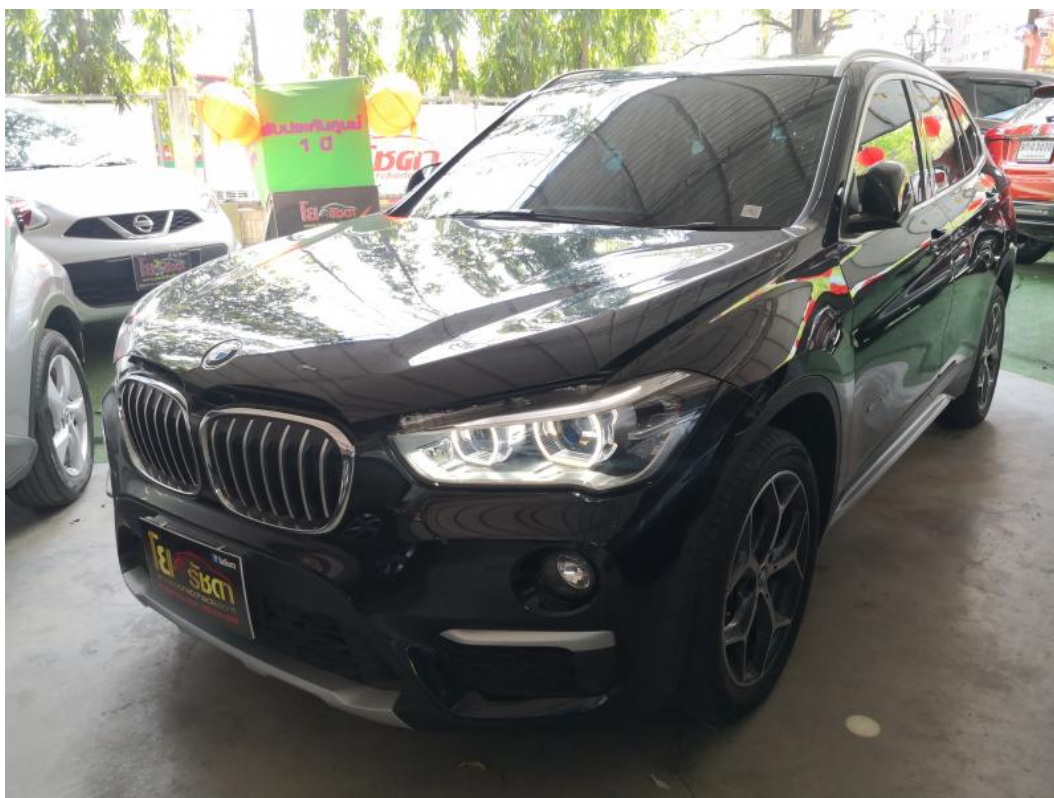
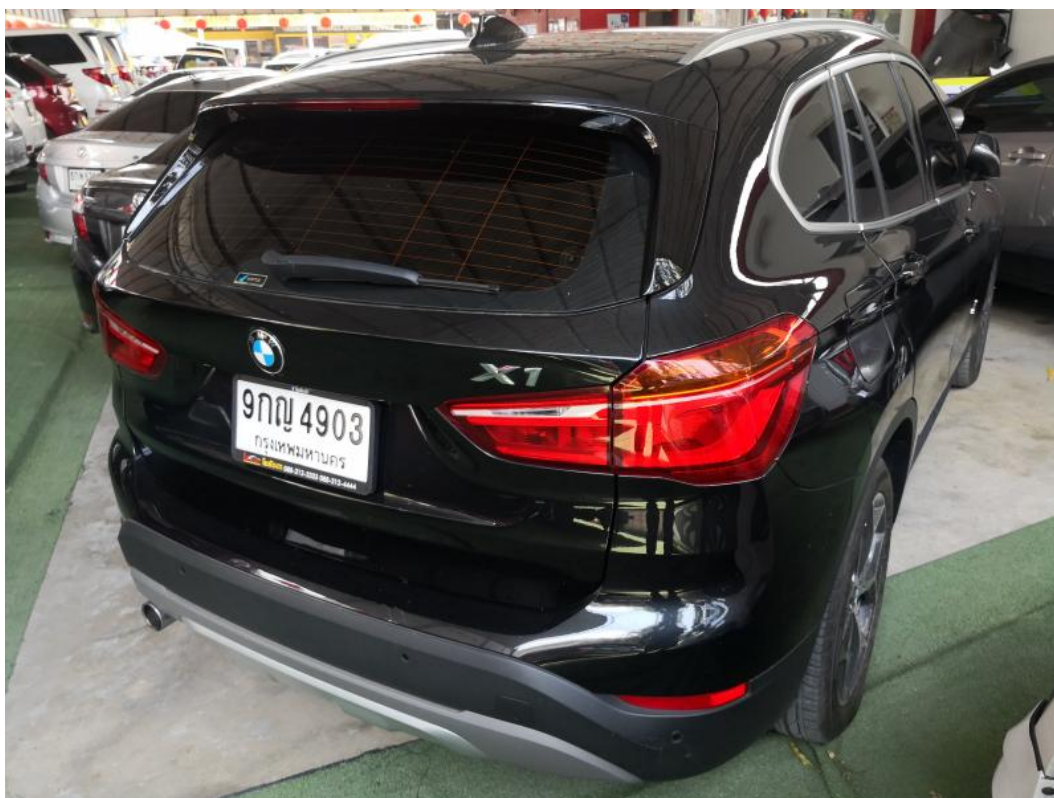
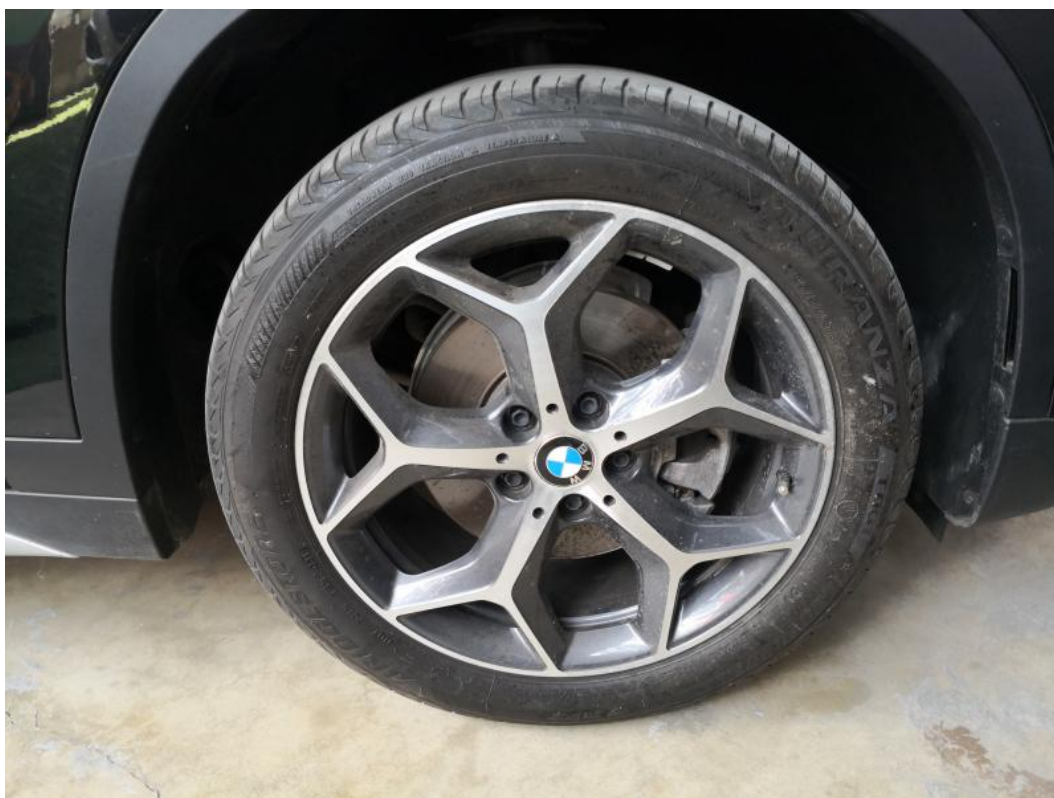
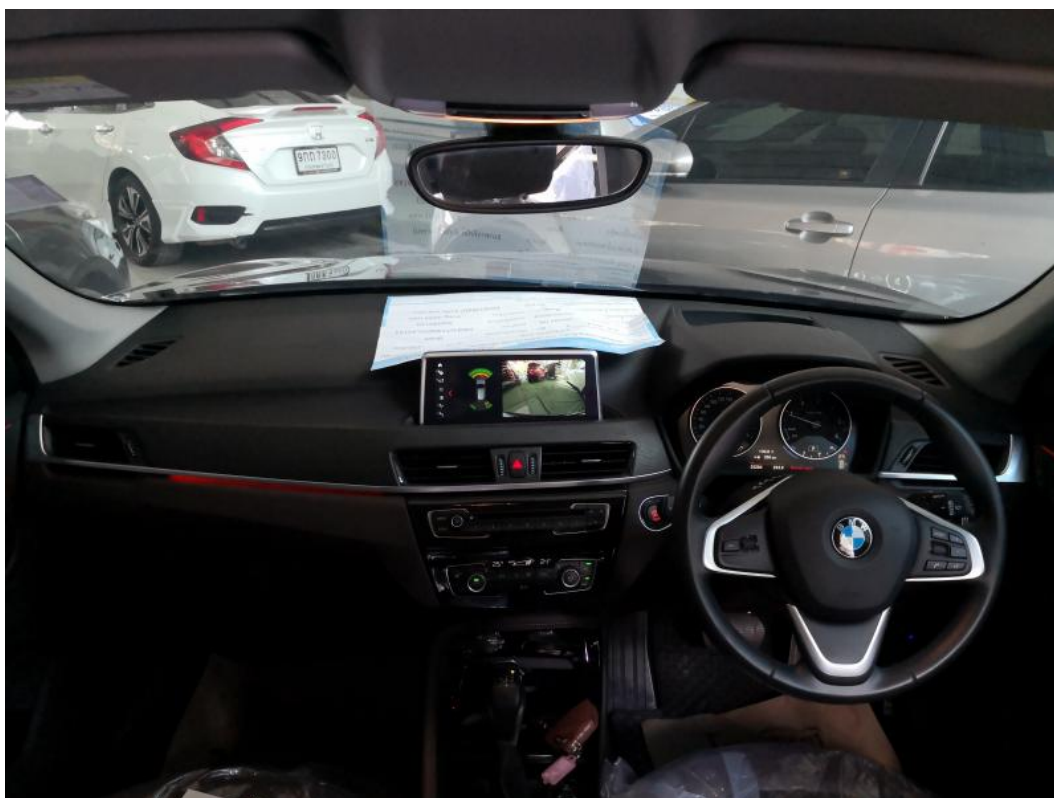
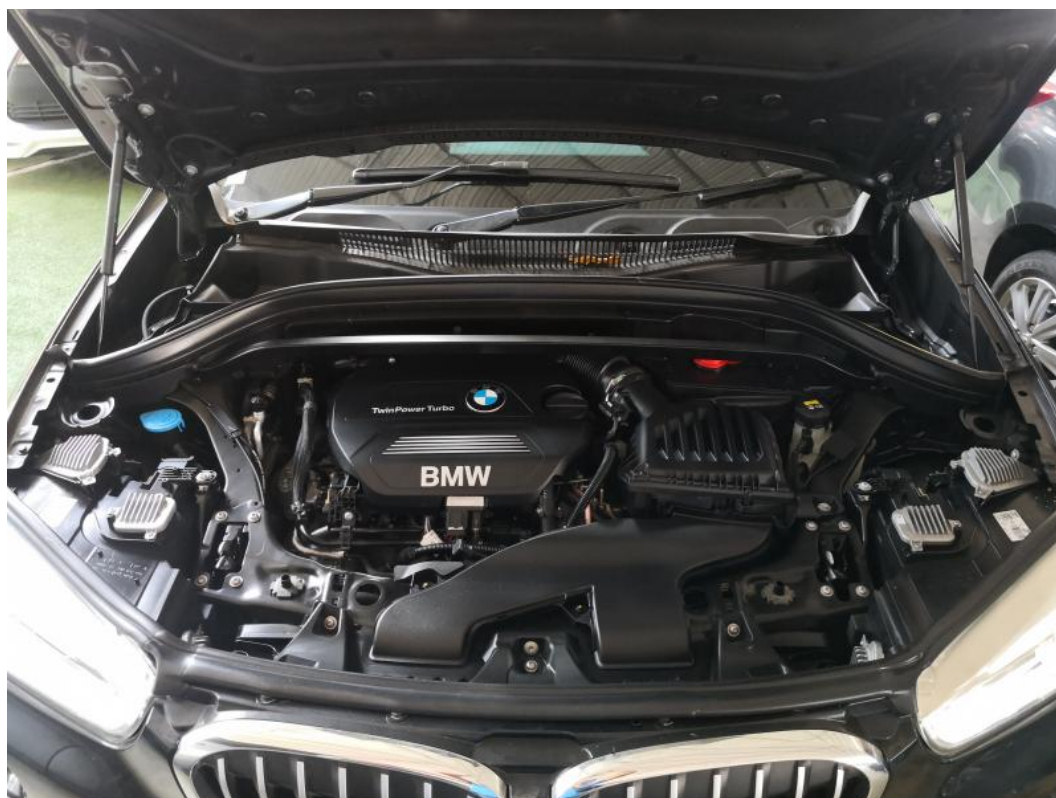
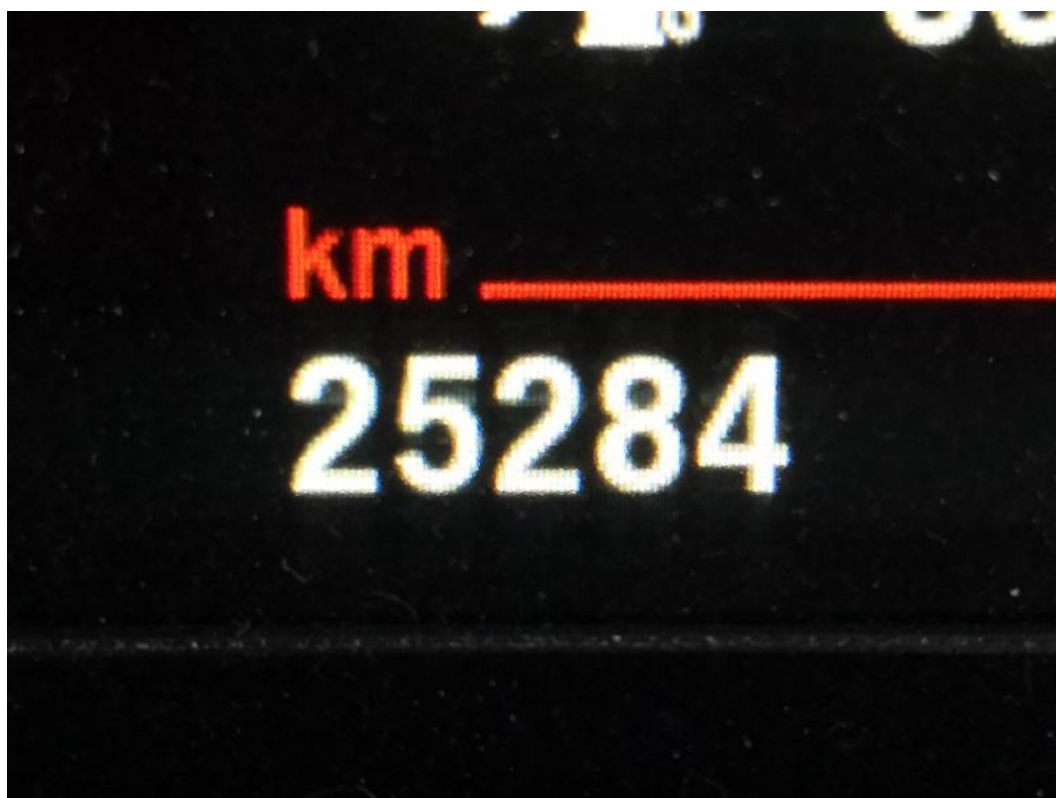
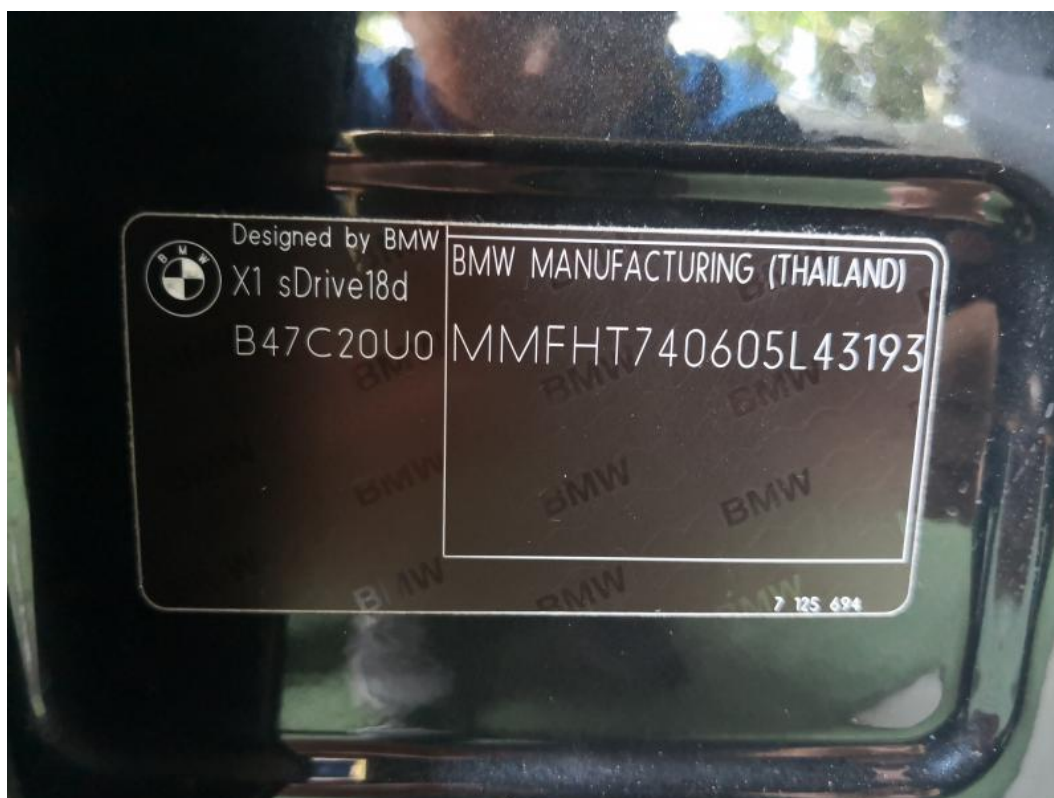
| <div>Front left fender</div> <div>★★★★★</div> <div>Front left tire, alloy wheel, wheel cover</div> <div>★★★★★</div> <div>Front left door</div> <div>★★★★★</div> <div>Left side step / side spoiler</div> <div>★★★★★</div> <div>Rear left door</div> <div>★★★★★</div> <div>Left back tire, alloy wheel, wheel cover</div> <div>★★★★★</div> <div>Left back fender</div> <div>★★★★★</div> <div>Roof</div> <div>★★★★★</div> | <div>Bonnet / hood</div> <div>★★★★★</div> <div>Front bumper</div> <div>★★★★★</div> <div>Trunk lid / boot lid</div> <div>★★★★★</div> <div>Back rear spoiler &amp; under spoiler</div> <div>★★★★★</div> | <div>Front right fender</div> <div>★★★★★</div> <div>Front right tire, alloy wheel, wheel cover</div> <div>★★★★★</div> <div>Front right door</div> <div>★★★★★</div> <div>Right side step / side spoiler</div> <div>★★★★★</div> <div>Rear right door</div> <div>★★★★★</div> <div>Right back tire, alloy wheel, wheel cover</div> <div>★★★★★</div> <div>Right back fender</div> <div>★★★★★</div> <div>Back rear bumper</div> <div>★★★★★</div> | <div>[ภายใน]</div> <div>พื้นพรม คราบ SS</div> |
