# U-Car Grading Report

# U-car Grading Report

รุ่น	TOYOTA HILUX REVO 2.4		
สี	Silver	หมายเลขทะเบียน (Plate number)	1ฒษ4840
รุ่นปี	2016	เลขไมล์	131,859กม.
แบบ	เลขตัวถัง	MR0JB8DC802720900

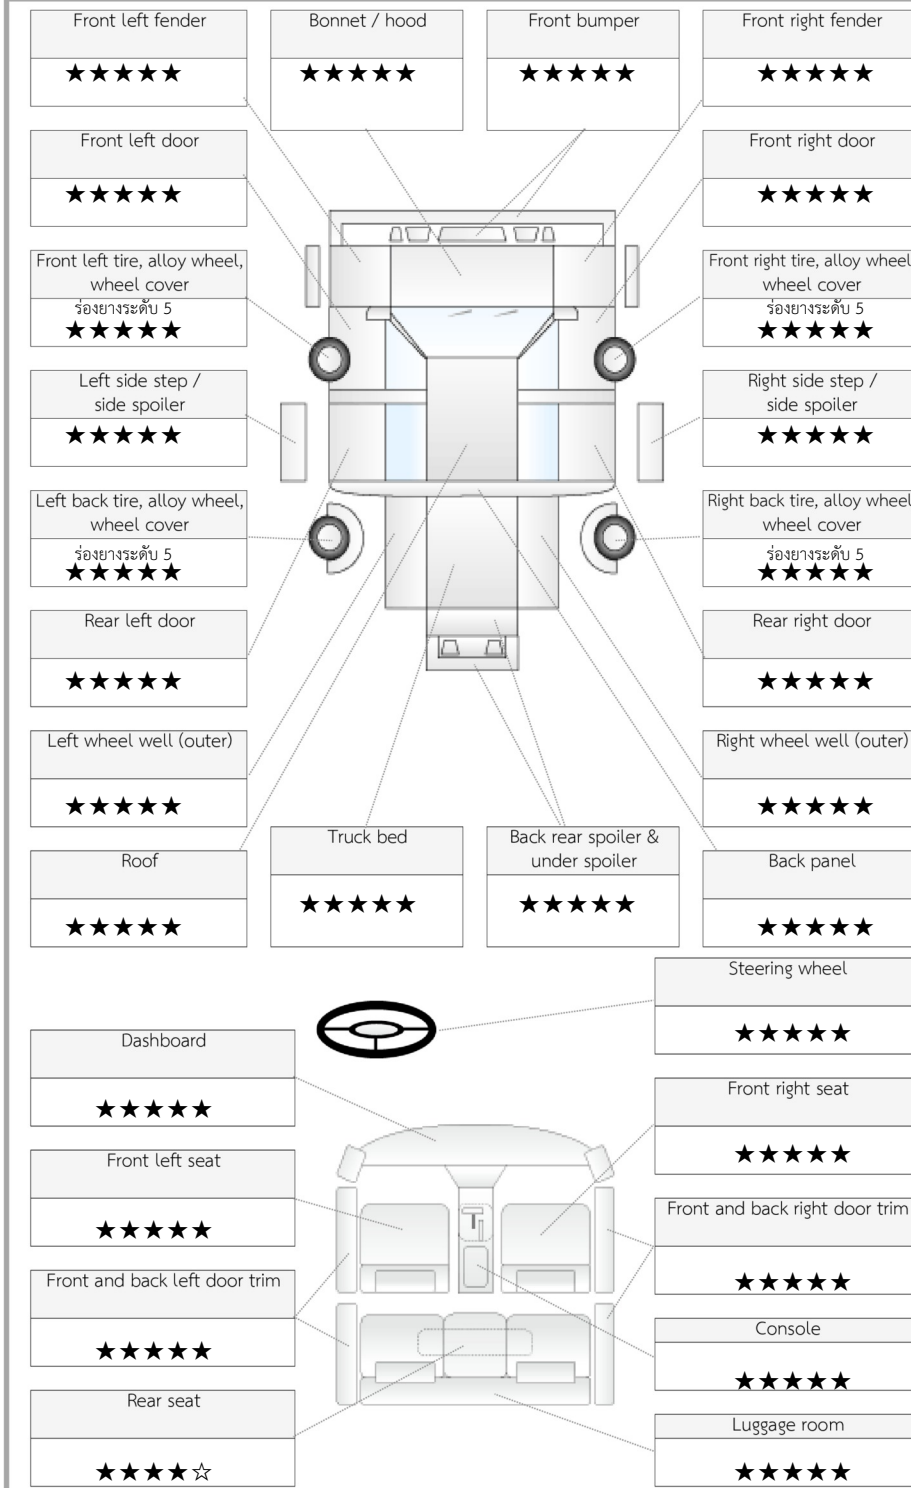
[บันทึก]  
Left center panel ทำเครื่องหมายจากงานโลหะ มี  
Right center panel ทำเครื่องหมายจากงานโลหะ มี

[หน้าต่าง]  
กระจกหน้ารถ หินกระเด็น บางส่วน

[ภายใน]  
การขับที่ รอยย่น,รอยขีดข่วน มี  
พื้นพรม รอยย่น SS

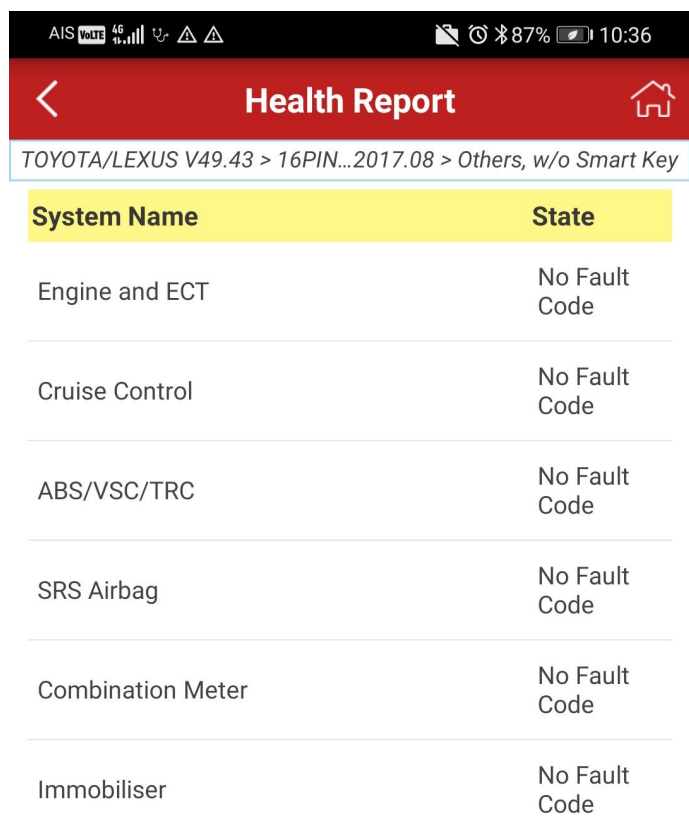
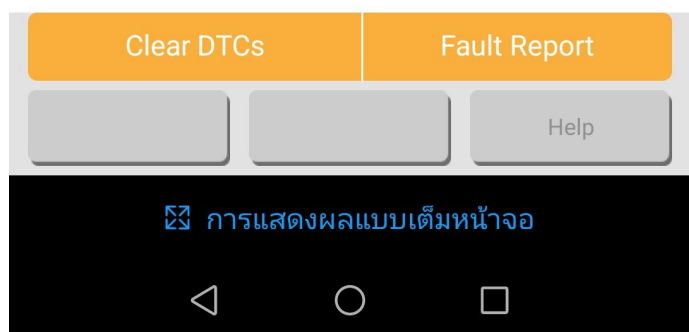
การวินิจฉัย CP 2

**Health Report**

TOYOTA/LEXUS V49.43 > 16PIN...2017.08 > Others, w/o Smart Key

System Name	State
Engine and ECT	No Fault Code
Cruise Control	No Fault Code
ABS/VSC/TRC	No Fault Code
SRS Airbag	No Fault Code
Combination Meter	No Fault Code
Immobiliser	No Fault Code
