# U-Car Grading Report

| รุ่น | HONDA BRIO | | |
| รุ่นปี | 2016 | เลขไมล์ | 63,299กม. |

| วันที่ตรวจสอบ | 2018/12/12 |

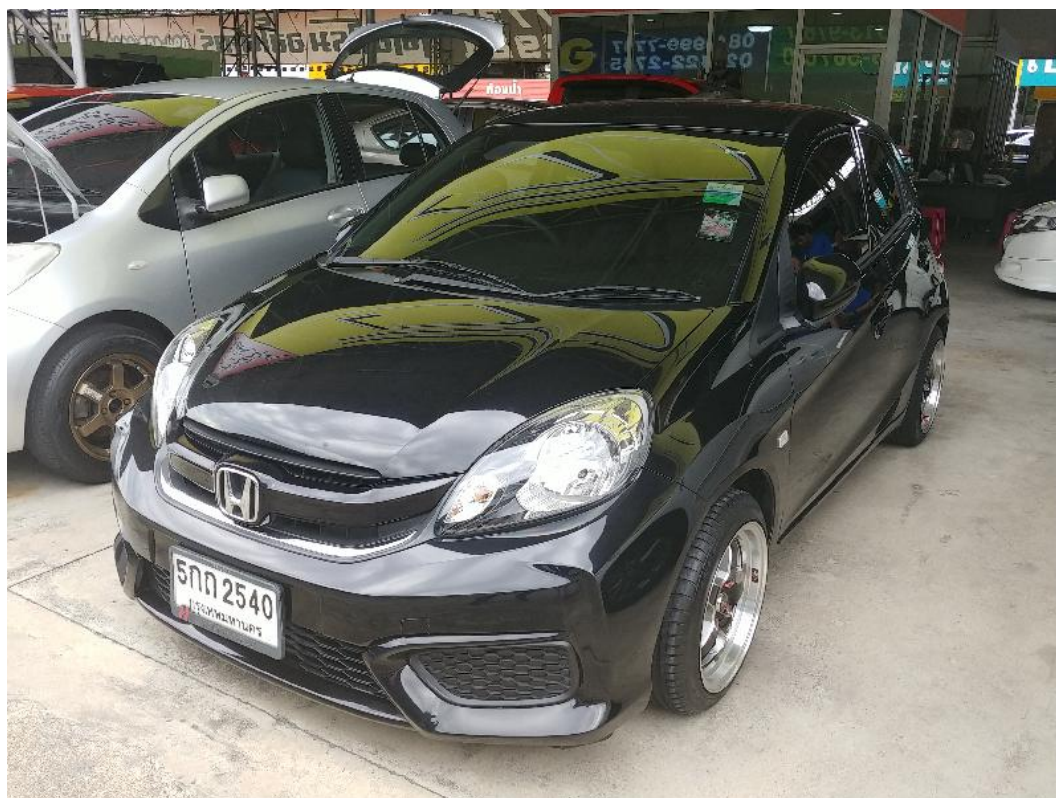
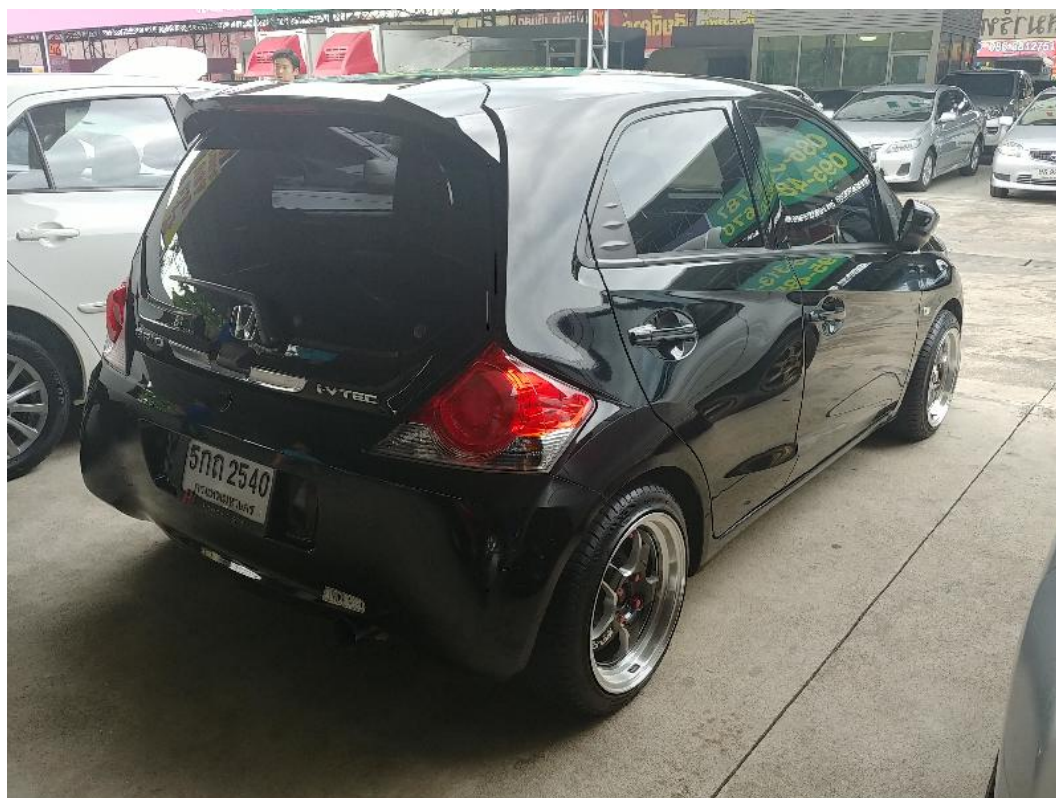
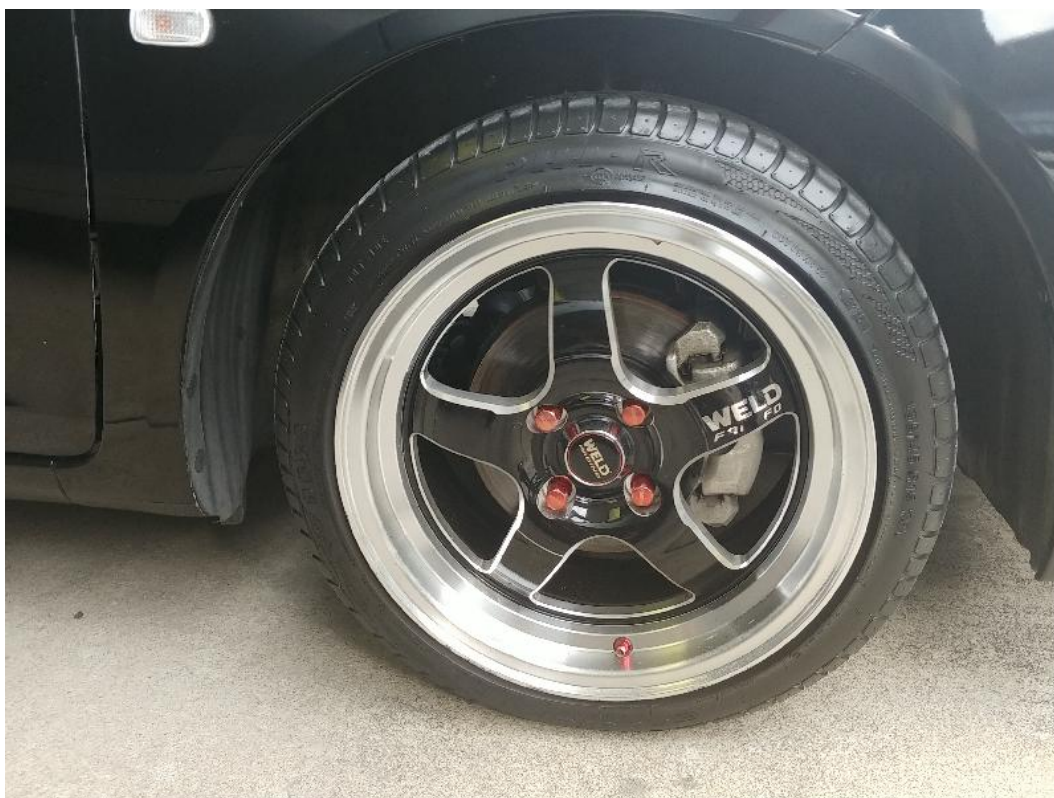
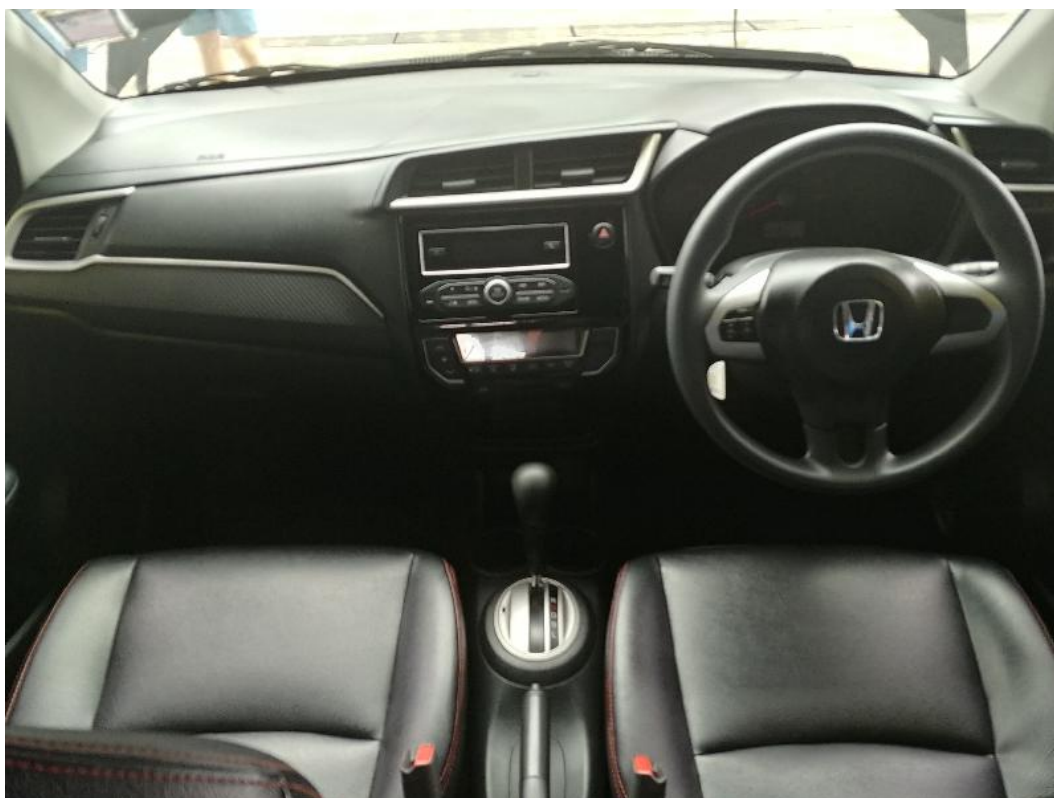
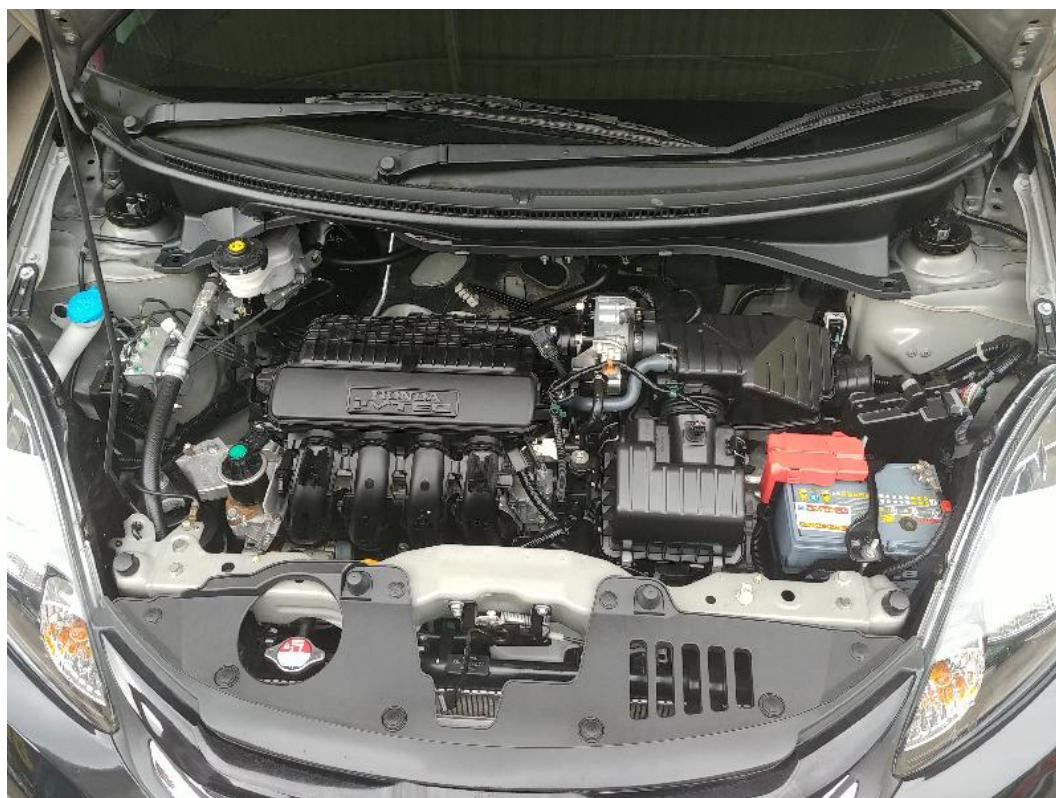
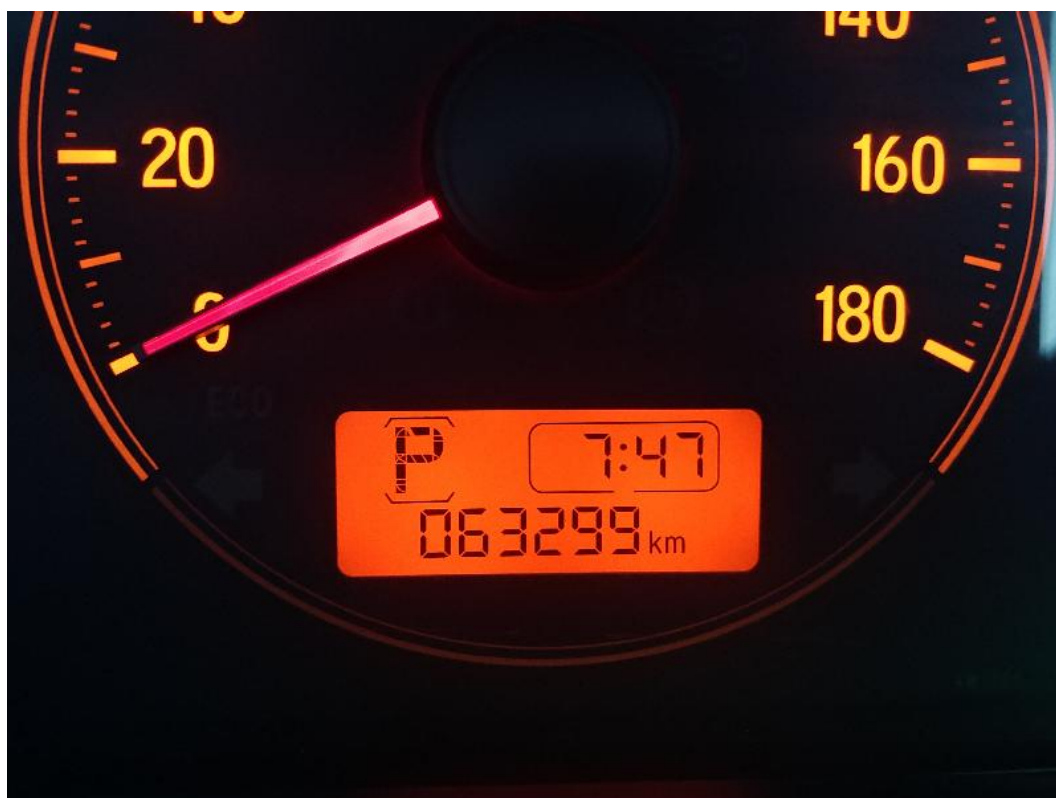
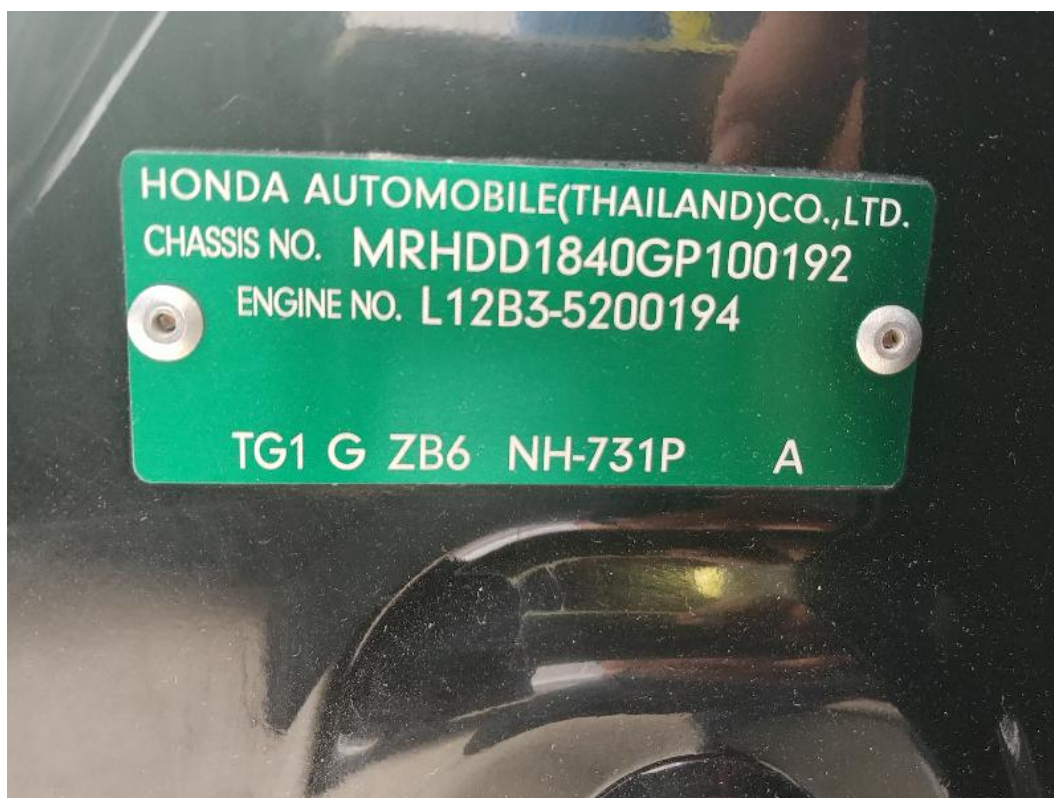
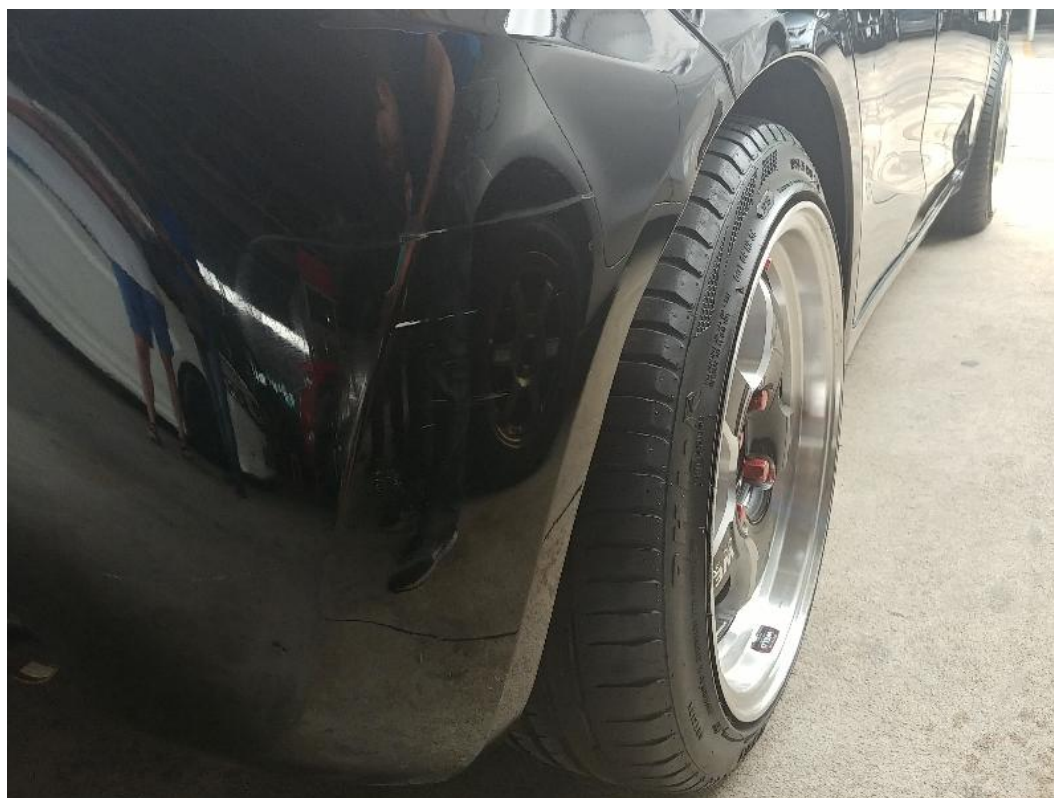
การวินิจฉัย CP 1

การวินิจฉัย CP 2

| Health Report | |
| PGM-FI/Diesel(Engine System) | No Fault Code |
| AT(Automatic Transmission) | No Fault Code |
| ABS(Anti-Lock Braking System) | No Fault Code |
| SRS(Supplemental Inflatable Restraint System) | No Fault Code |
| EPS(Electric Power Steering) | No Fault Code |
| Gauge System | No Fault Code |
| BCM(Body Electrical System) | No Fault Code |
| Air Conditioning System | No Fault Code |
