U-Car Grading Report

รายงานผลการตรวจเช็คสภาพรถยนต์
ภายใต้การดูแลของสมาคมการประเมินสภาพรถยนต์ประเทศไทย

รุ่น	ISUZU MU-7		
สี	Grey		
รุ่นปี	2012	เลขไมล์	128,358กม.
แบบ	เลขตัวถัง	MP1TFR85HBT123536

ภายนอก	★★★★★
ภายใน	★★★★☆
โครงสร้าง	สภาพดีเยี่ยม
เครื่องยนต์	สภาพดี
วันที่ตรวจสอบ	2018/11/28
สาขา	Boy Auto Group Co.,Ltd. (1)
ที่อยู่

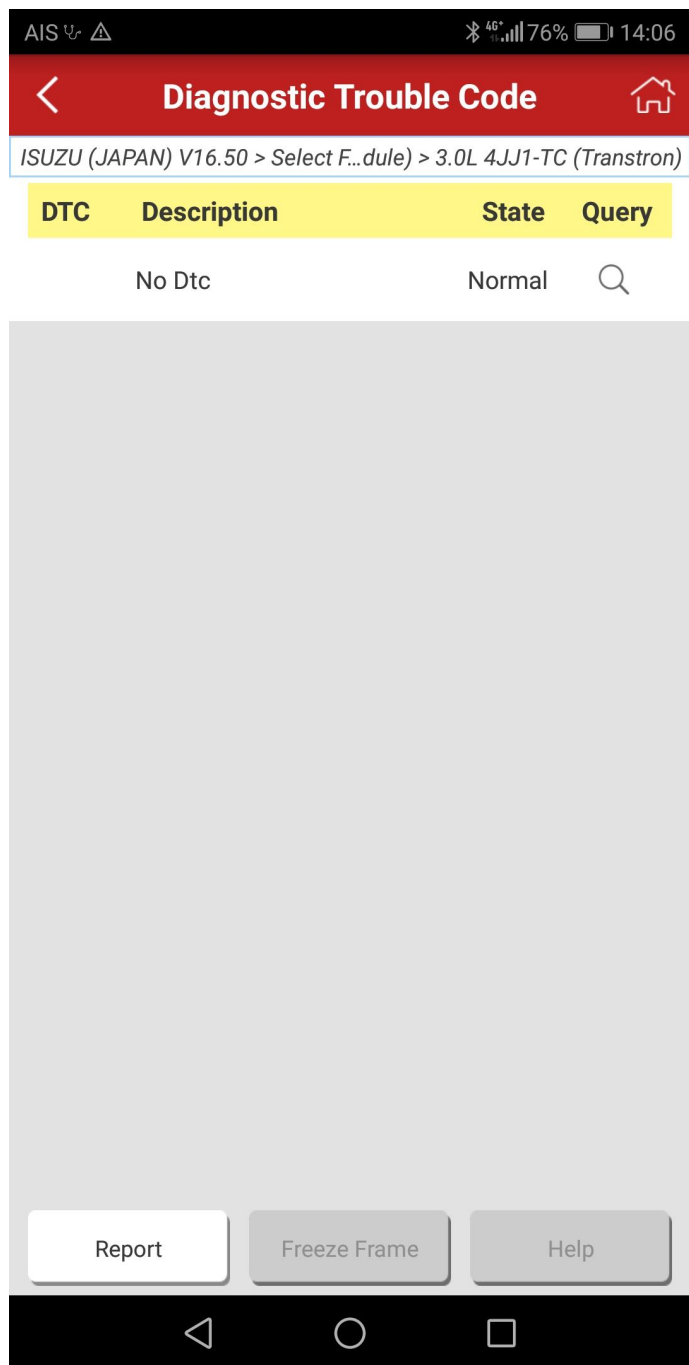
The screenshot shows a mobile application interface for diagnostic trouble codes. At the top, the status bar displays 'AIS', signal strength, 4G+ connectivity, 76% battery, and the time 14:06. Below this is a red header with a back arrow, the title 'Diagnostic Trouble Code', and a home icon. A breadcrumb trail reads 'ISUZU (JAPAN) V16.50 > Select F...dule > 3.0L 4JJ1-TC (Transtron)'. A table with a yellow header contains one row: 'DTC' (empty), 'Description' (empty), 'State' (Normal), and 'Query' (magnifying glass icon). Below the table is a large grey rectangular area. At the bottom, there are three buttons: 'Report', 'Freeze Frame', and 'Help'. The Android navigation bar is visible at the very bottom.

DTC	Description	State	Query
		Normal	🔍
