U-Car Grading Report

U-car Grading Report

รุ่น	MERCEDES-BENZ CLK240		
สี	Black	หมายเลขทะเบียน (Plate number)	ญพ3888
รุ่นปี	2004	เลขไมล์	147,846กม.
แบบ	เลขตัวถัง	WDB2093612F120215	
หมายเหตุ	ทำสีใหม่ด้วยสีเดิม

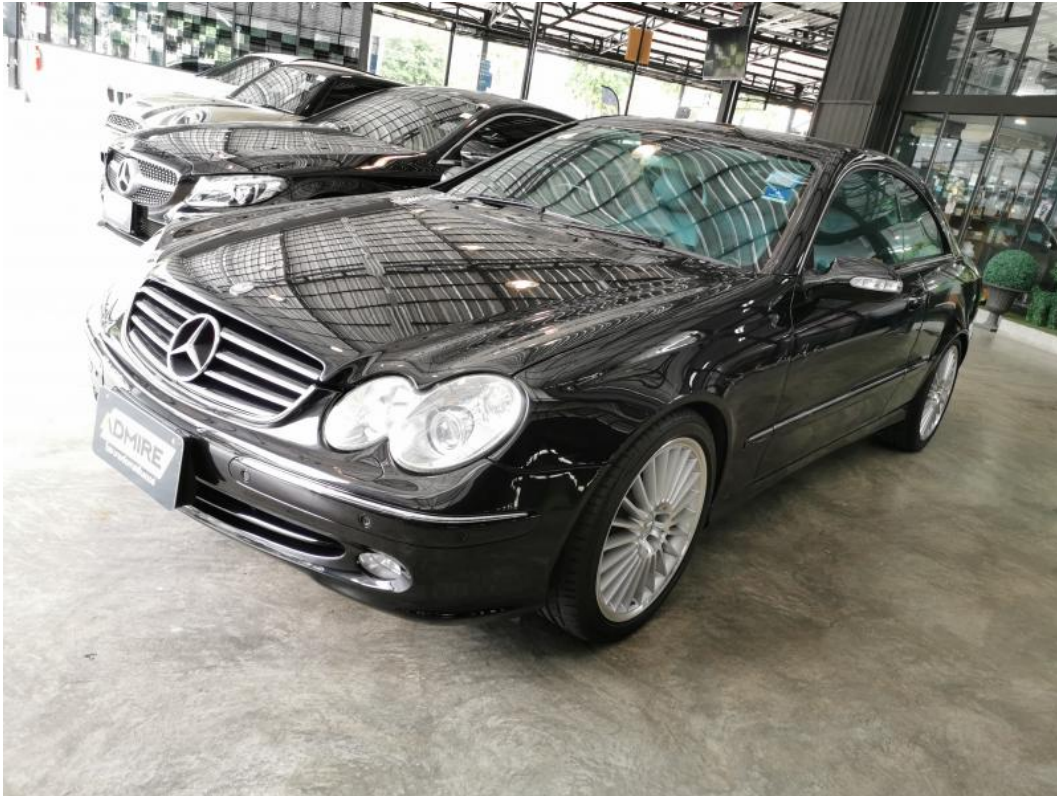
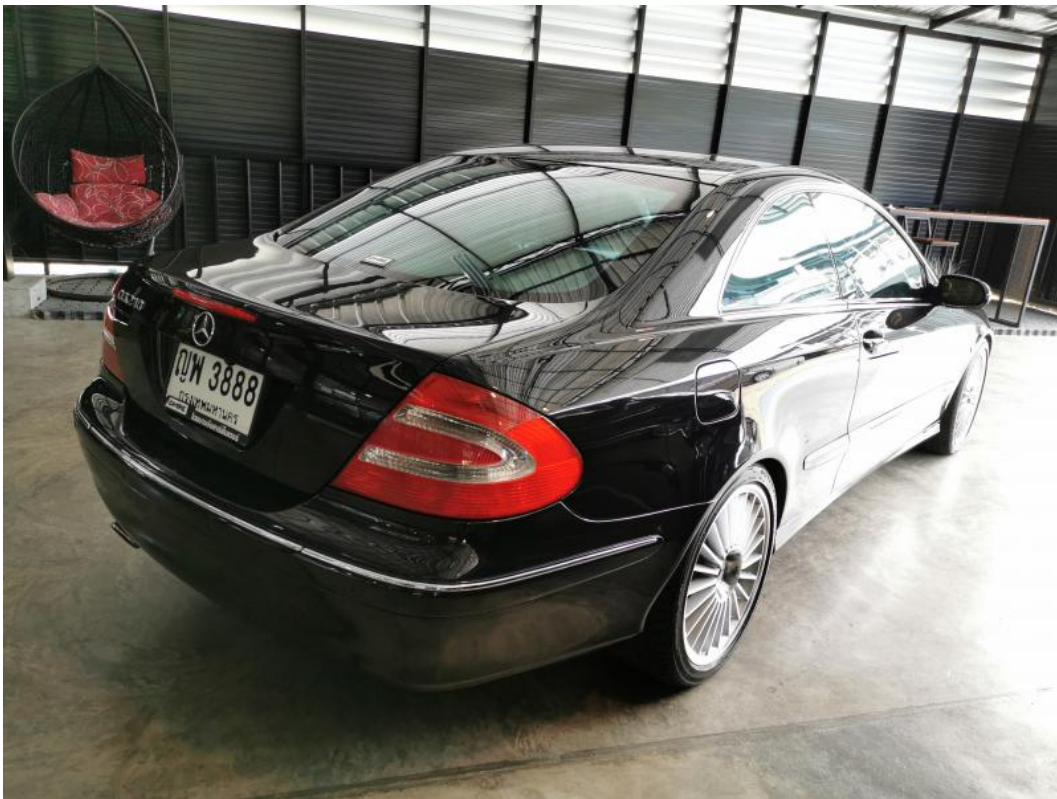
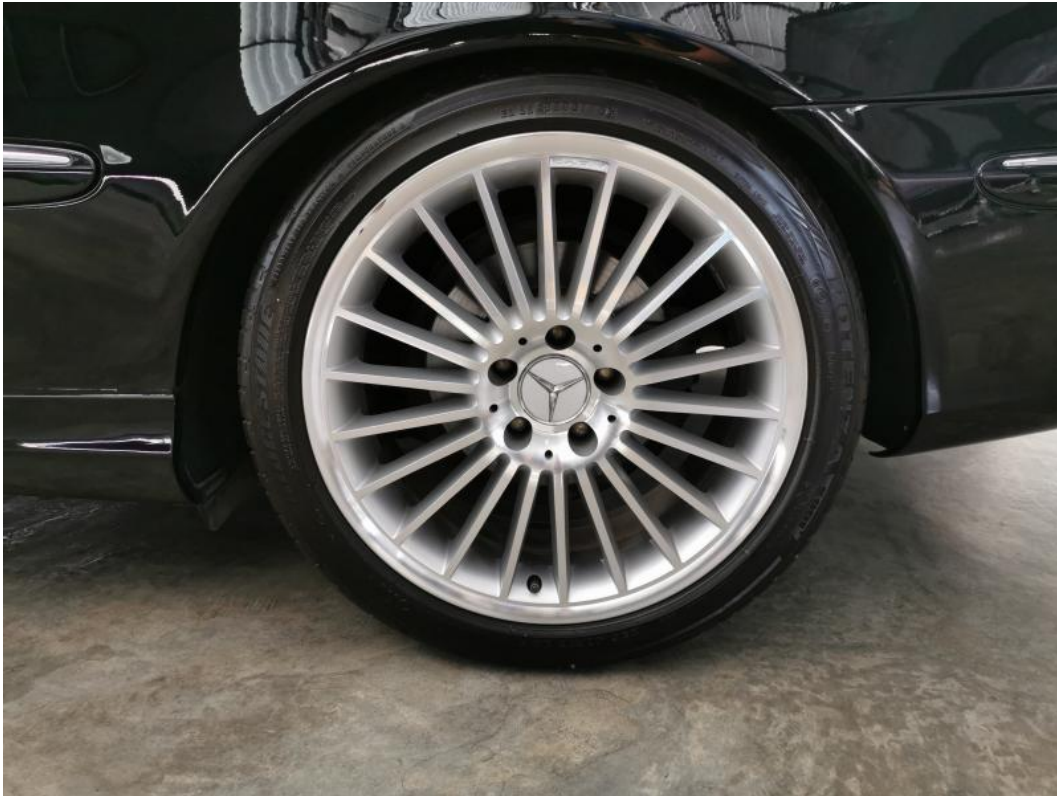
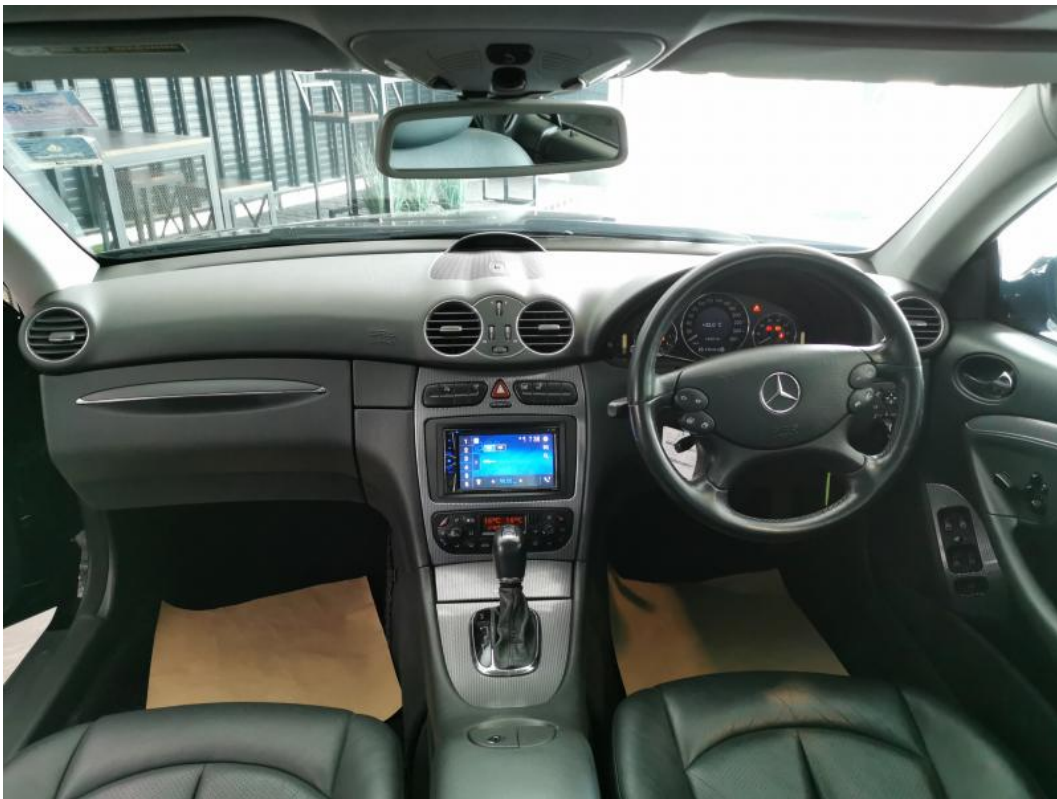
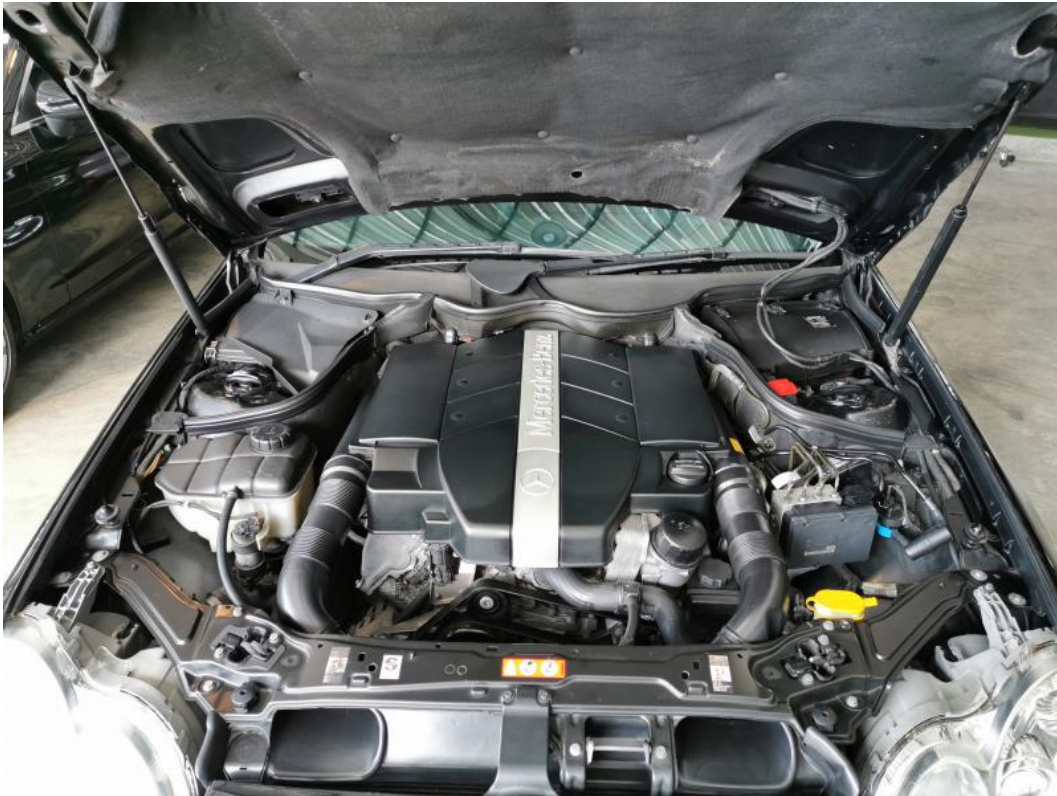
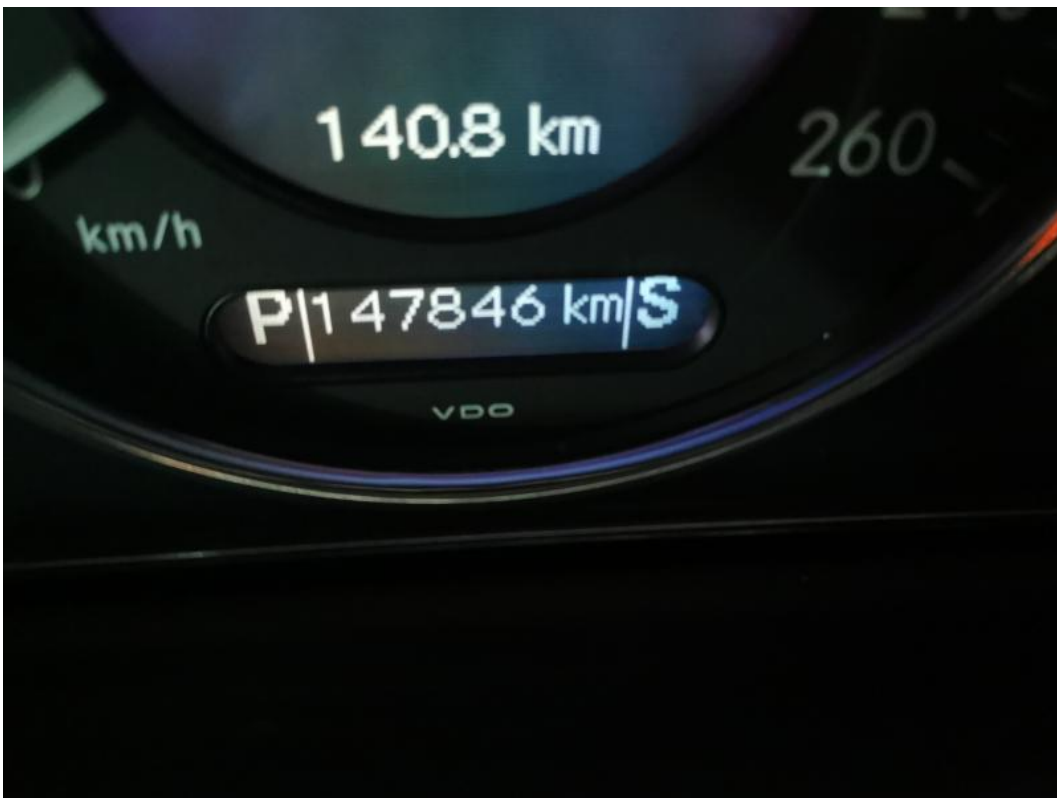
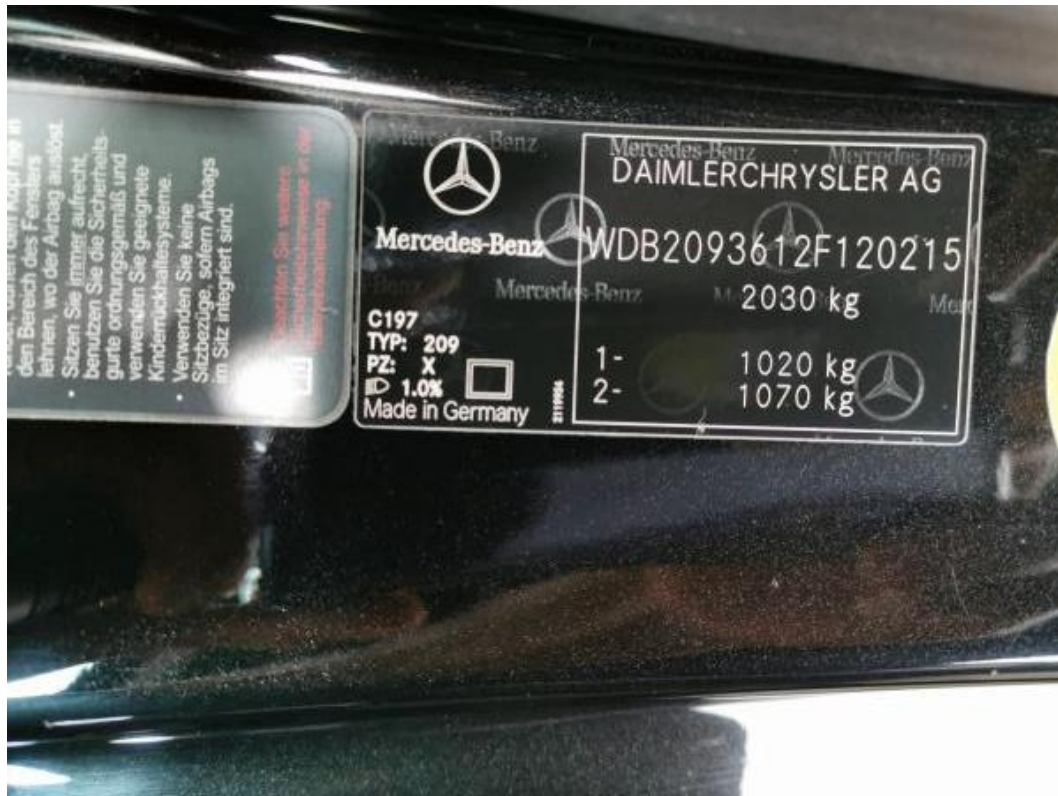
[บันทึก]
ทำสีใหม่ด้วยสีเดิม

[หน้าต่าง]
กระจกหน้ารถ หินกระเด็น บางส่วน

[ภายใน]
Headliner คราบ SS
