# U-Car Grading Report

รายงานผลการตรวจเช็คสภาพรถยนต์  
ภายใต้การดูแลของสมาคมการประเมินสภาพรถยนต์ประเทศไทย

รุ่น	TOYOTA VIGO 2.5 SMARTCAB		
สี	White	หมายเลขทะเบียน (Plate number)	ตมง1279
รุ่นปี	2010	เลขไมล์	148,359กม.
แบบ	เลขตัวถัง	MR0GR19G507358293

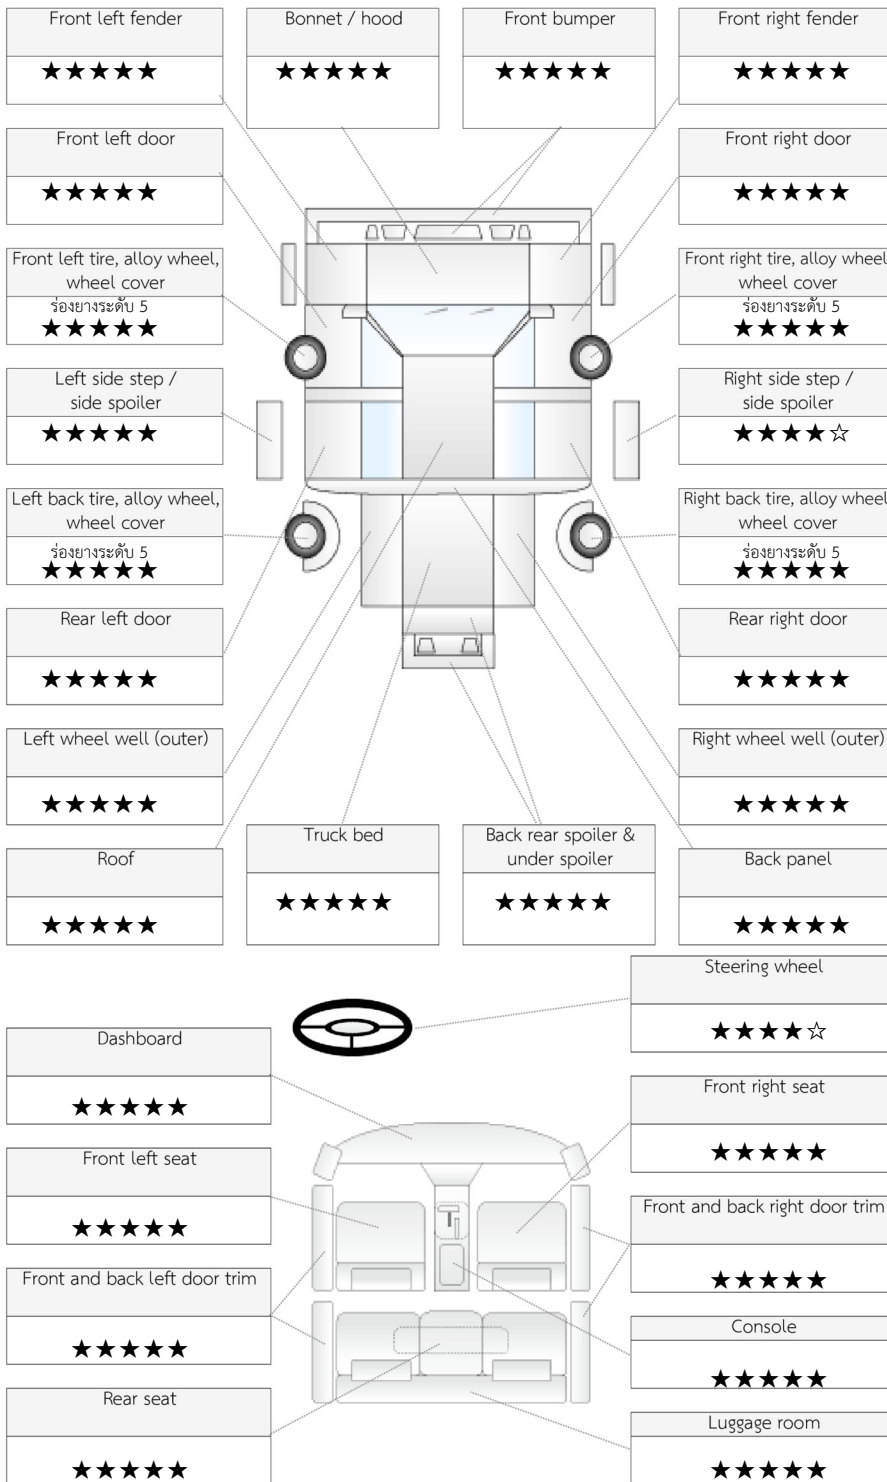
[บันทึก]  
Set buck panel ถลอก SS

[หน้าต่าง]  
กระจกหน้ารถ หินกระเด็น บางส่วน

[ภายใน]  
การขับที่ รอยย่น, รอยขีดข่วน มี  
พนักพิงศีรษะ รอยย่น S  
ตกแต่งอื่นๆ รอยขีดข่วน บางส่วน  
Headliner รอยย่น SS  
ตกแต่งอื่นๆ รอยย่น SS

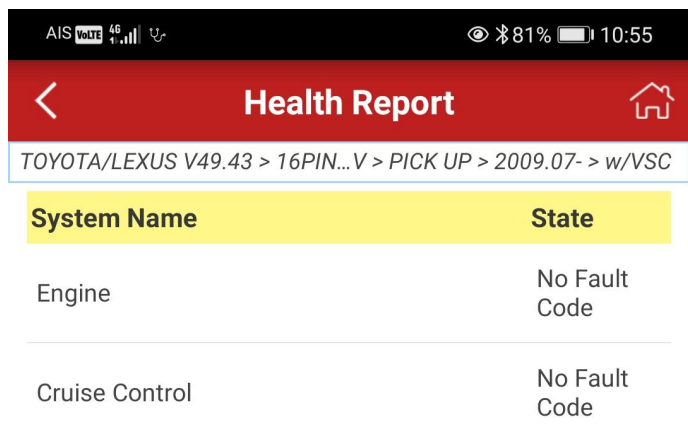
การวินิจฉัย CP 1

The screenshot shows a mobile application interface for a health report. At the top, the status bar displays 'AIS VoLTE 4G', signal strength, 81% battery, and the time 10:55. Below the status bar is a red header with a back arrow, the title 'Health Report', and a home icon. Underneath the header is a breadcrumb trail: 'TOYOTA/LEXUS V49.43 > 16PIN...V > PICK UP > 2009.07- > w/VSC'. The main content is a table with two columns: 'System Name' and 'State'. The table lists two systems: 'Engine' and 'Cruise Control', both with the state 'No Fault Code'.

System Name	State
Engine	No Fault Code
Cruise Control	No Fault Code
