U-Car Grading Report

รุ่น	NISSAN ALMERA 1.2		
สี	White	หมายเลขทะเบียน (Plate number)	4กษ4492
รุ่นปี	2015	เลขไมล์	122,680กม.
แบบ	เลขตัวถัง	MNTBAAN17Z0568619

เครื่องยนต์	สภาพดี
วันที่ตรวจสอบ	2019/12/25
สาขา	Muang chon used car
ที่อยู่

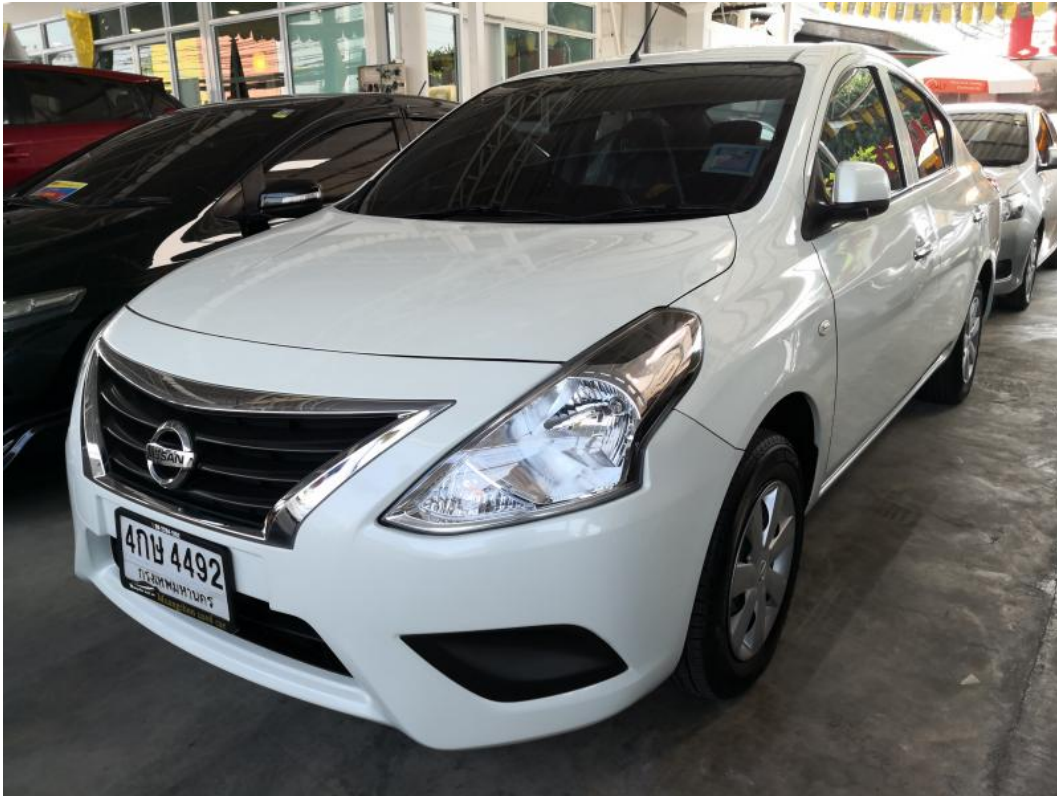
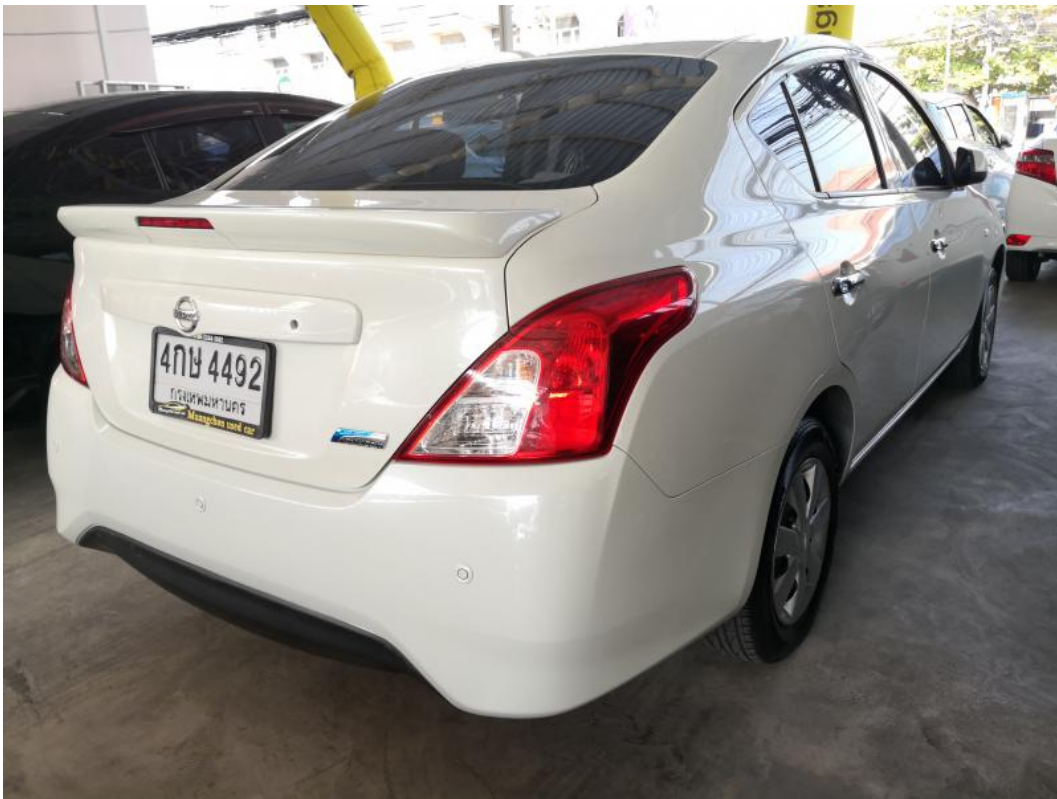
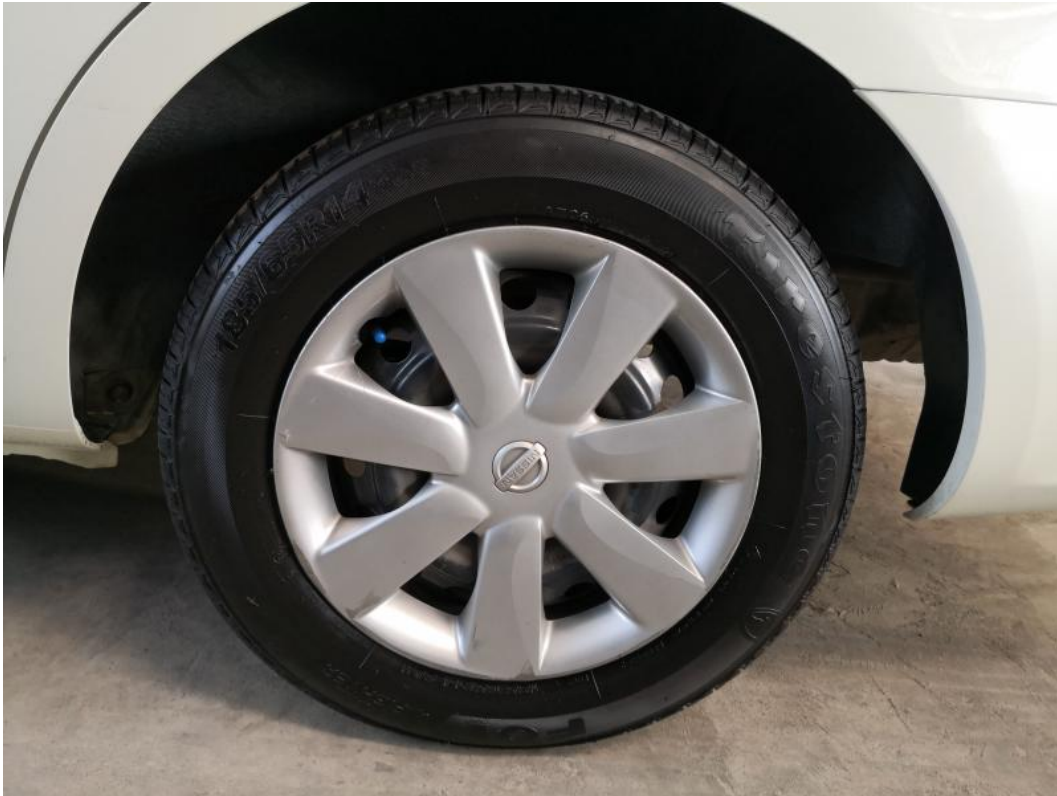
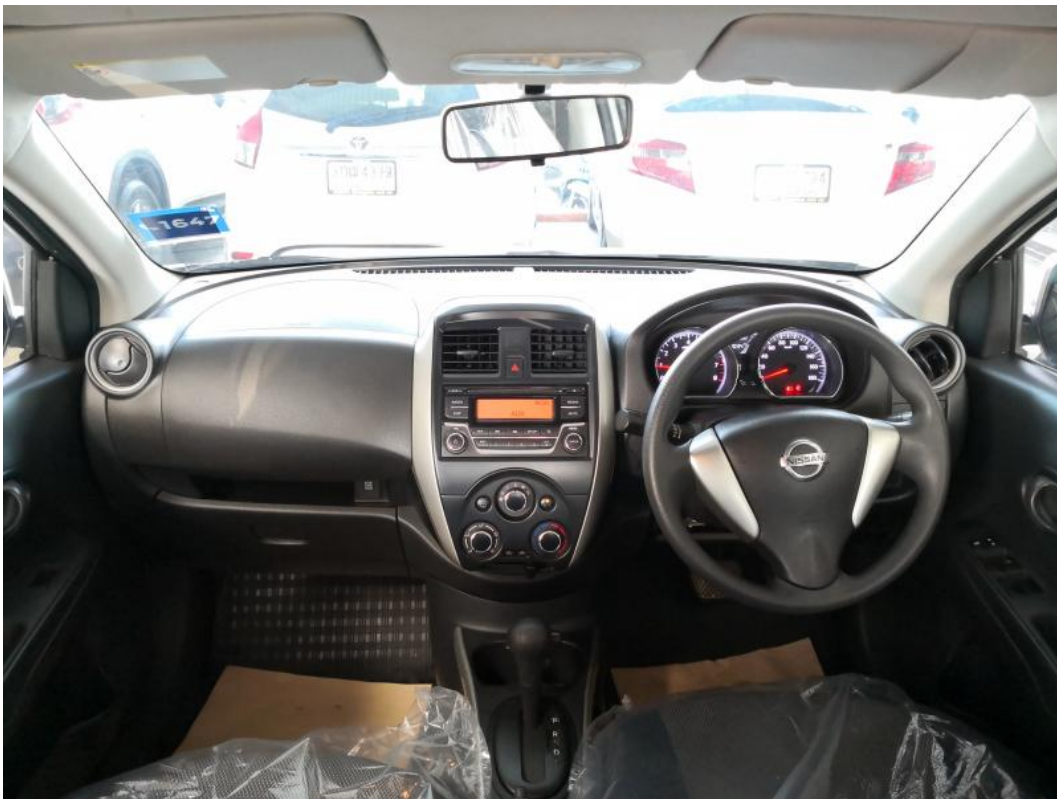
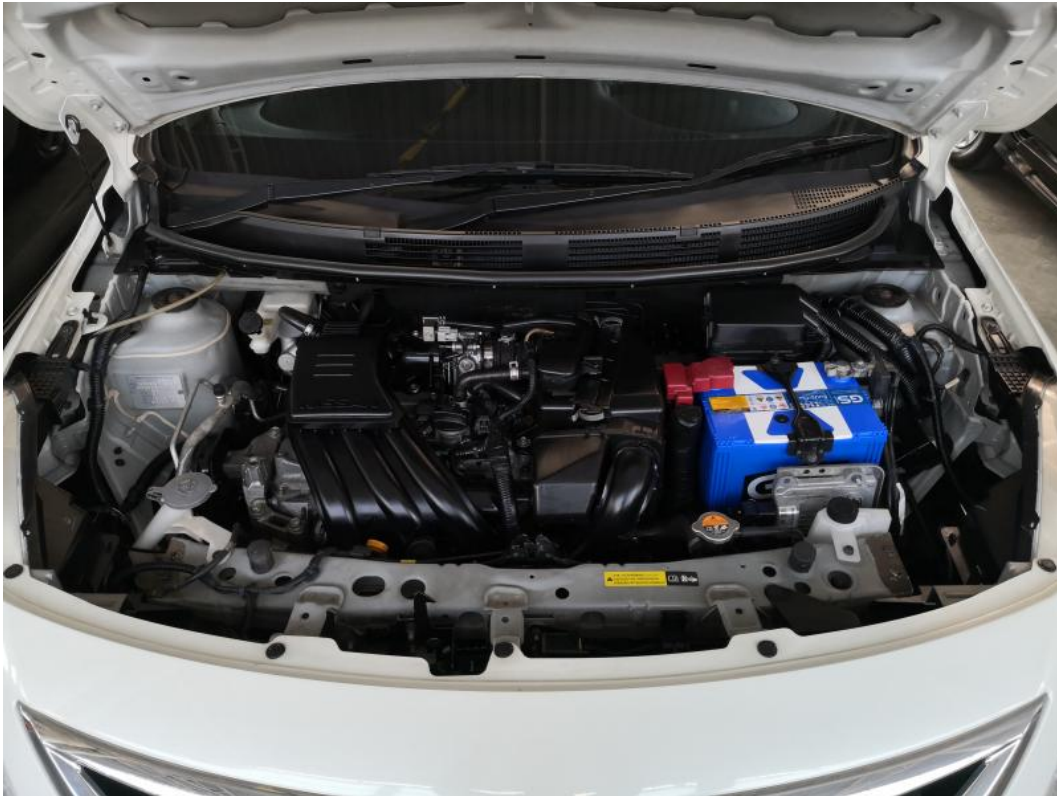
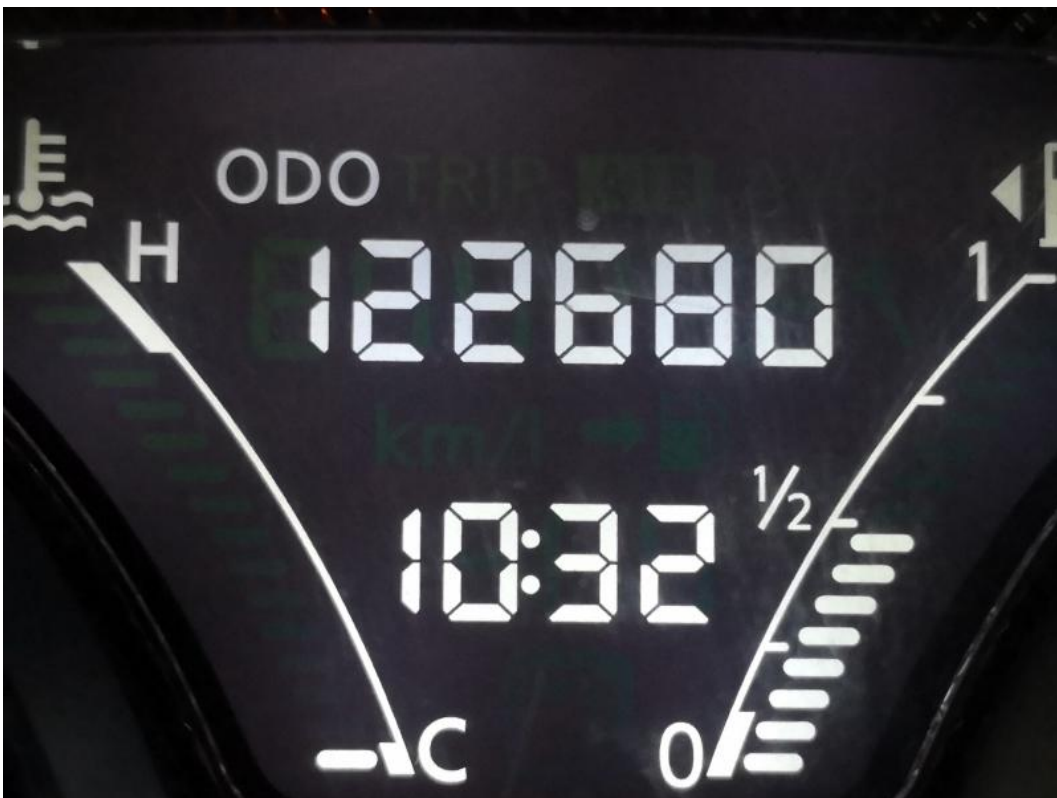
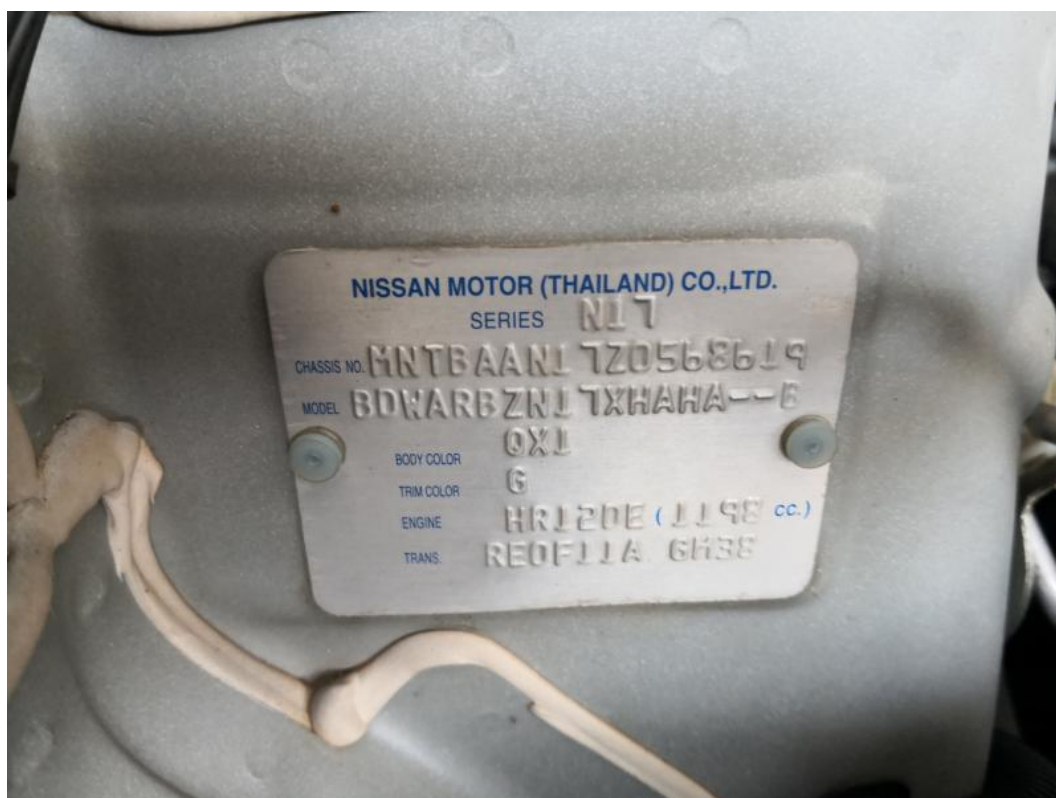
Front Side Member(Right Side) ความเสียหาย

Change the beam in the front bumper.
[บันทึก]

Right Bonnet Inner Panel ความเสียหายเล็กน้อย มี
ฝาครอบล้อ รอยแยก.รอยขีดข่วน M
Door handle ถลอก มี
กระจกข้างขวา ไฟมีรอยขีดข่วน บางส่วน
กระจกข้างซ้าย ไฟมีรอยขีดข่วน บางส่วน
Radiator core support ความเสียหาย มี
ฝาครอบล้อ Cracked lid มี

กระจกหน้ารถ หินกระเด็น บางส่วน

พื้นพรม คราบ SS
ตกแต่งอื่นๆ รอยขีดข่วน บางส่วน
Headliner คราบ SS

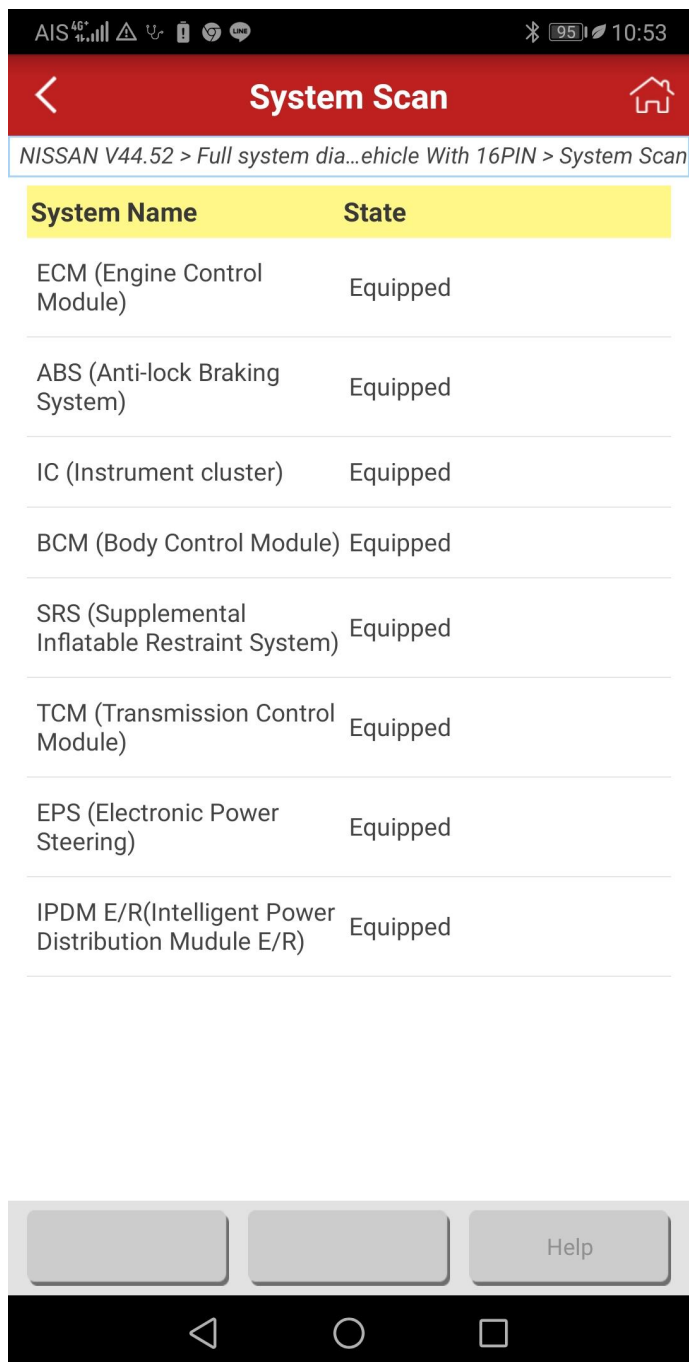
การวินิจฉัย CP 2

System Scan

System Name	State
ECM (Engine Control Module)	Equipped
ABS (Anti-lock Braking System)	Equipped
IC (Instrument cluster)	Equipped
BCM (Body Control Module)	Equipped
SRS (Supplemental Inflatable Restraint System)	Equipped
TCM (Transmission Control Module)	Equipped
EPS (Electronic Power Steering)	Equipped
IPDM E/R(Intelligent Power Distribution Mudule E/R)	Equipped
