# U-Car Grading Report

| รุ่น | TOYOTA COROLLA ALTIS | | |
| รุ่นปี | 2013 | เลขไมล์ | 103,083กม. |
| แบบ | เลขตัวถัง | MR053REE204152592 | |

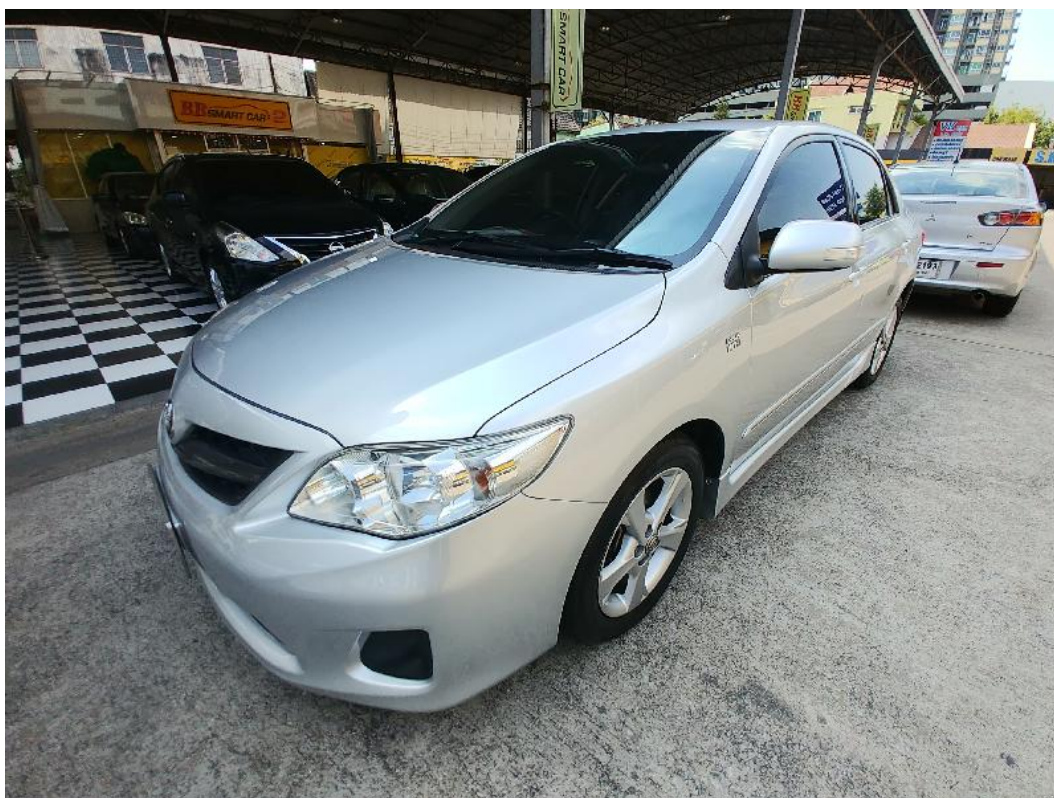
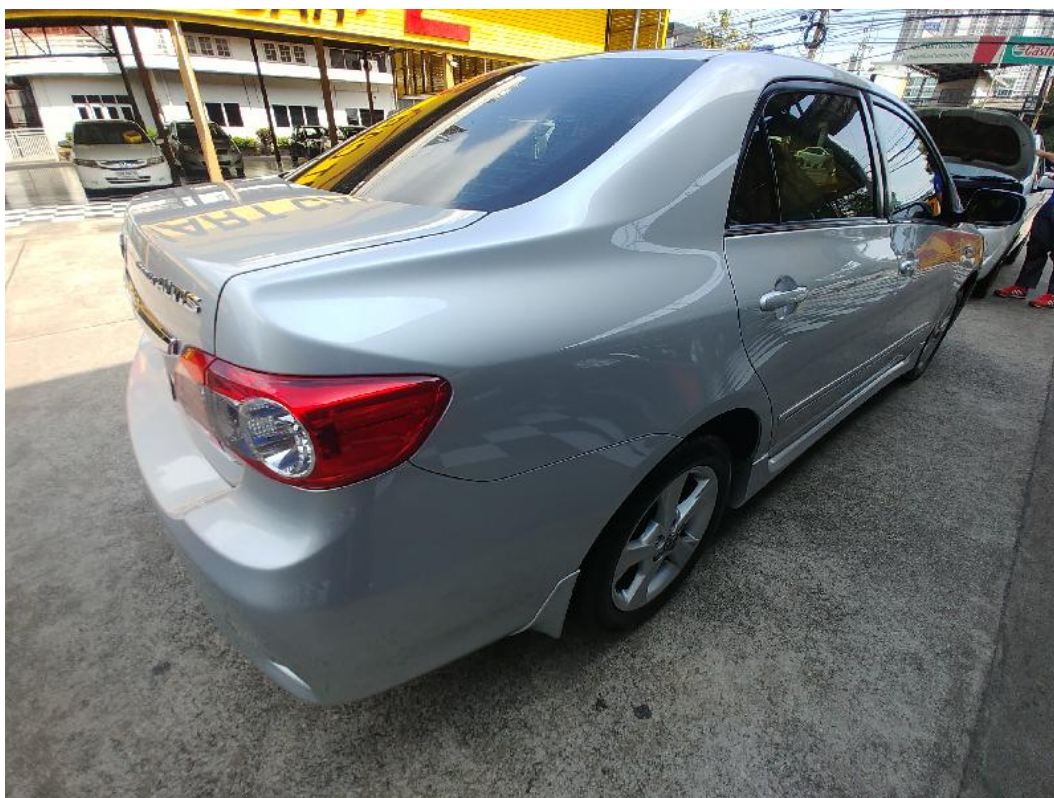
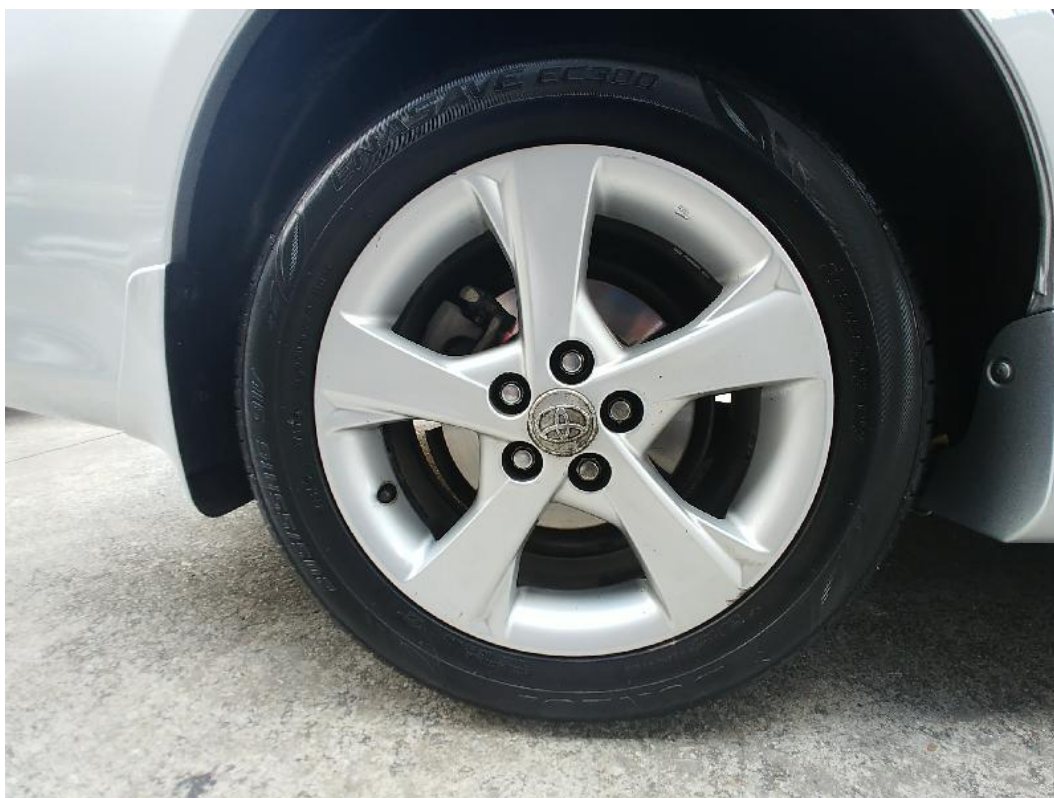
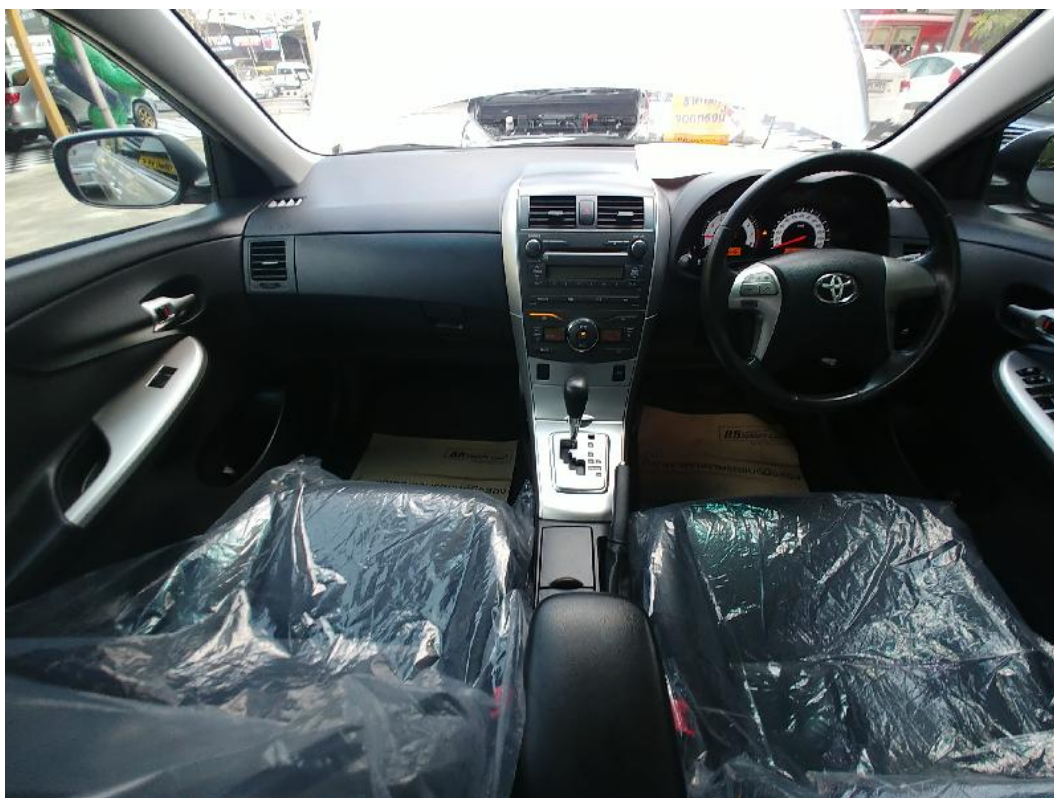
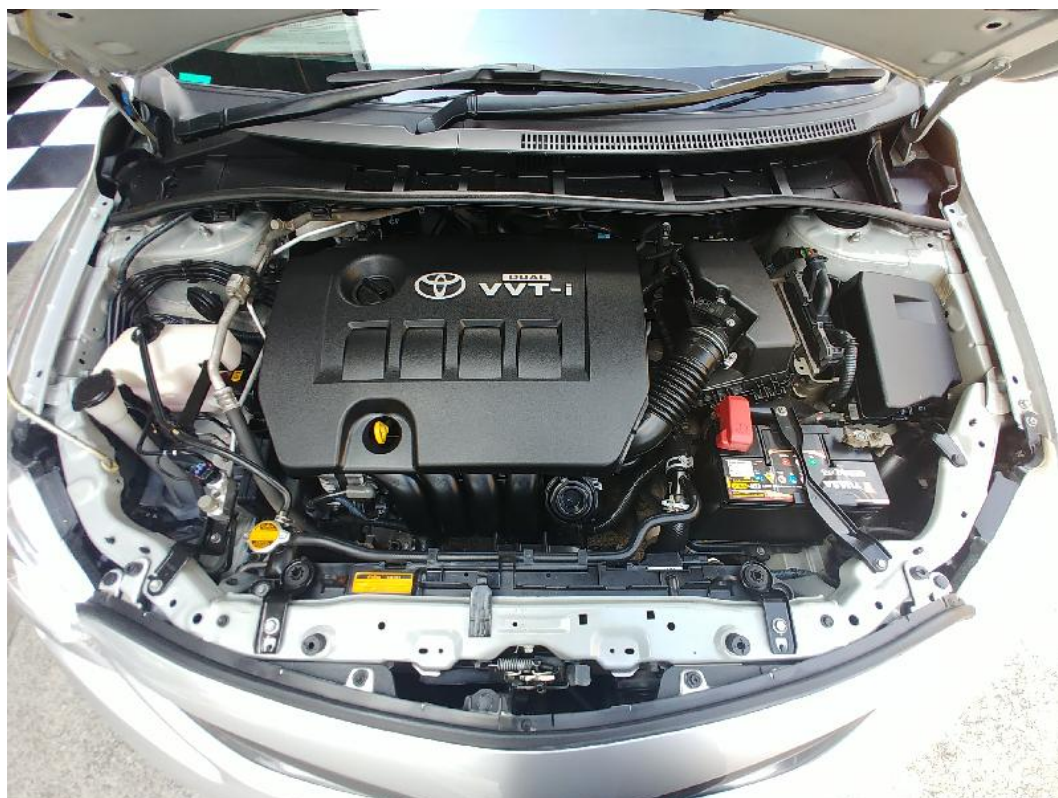
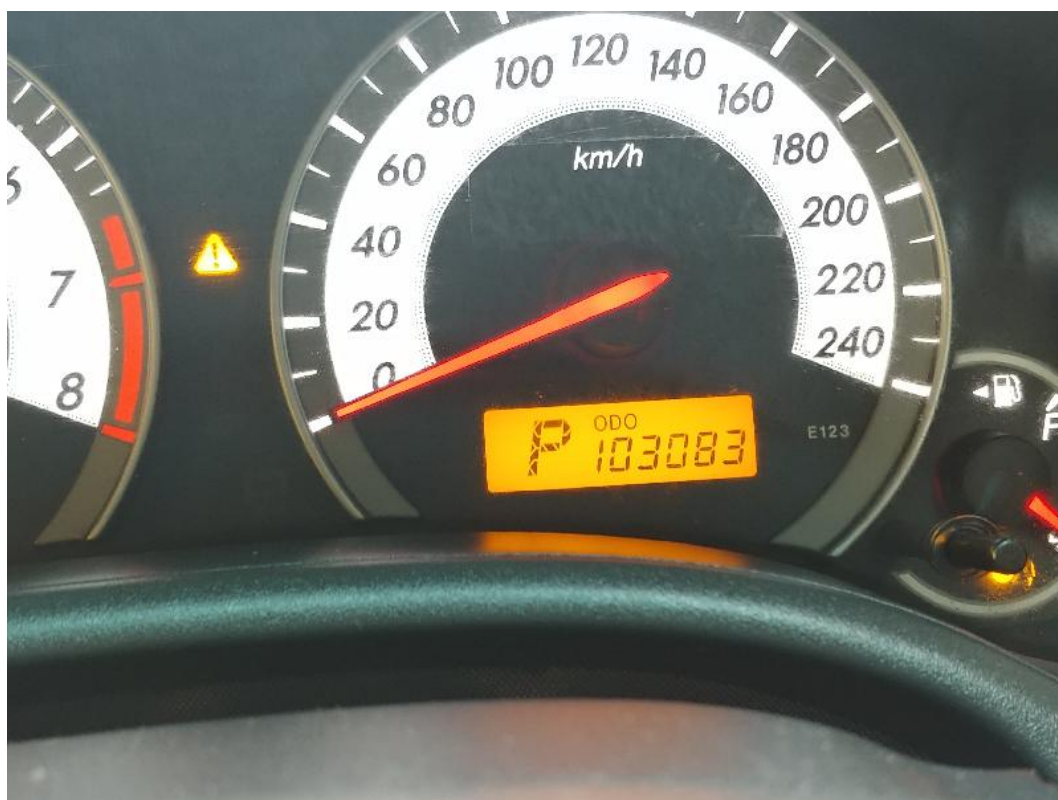
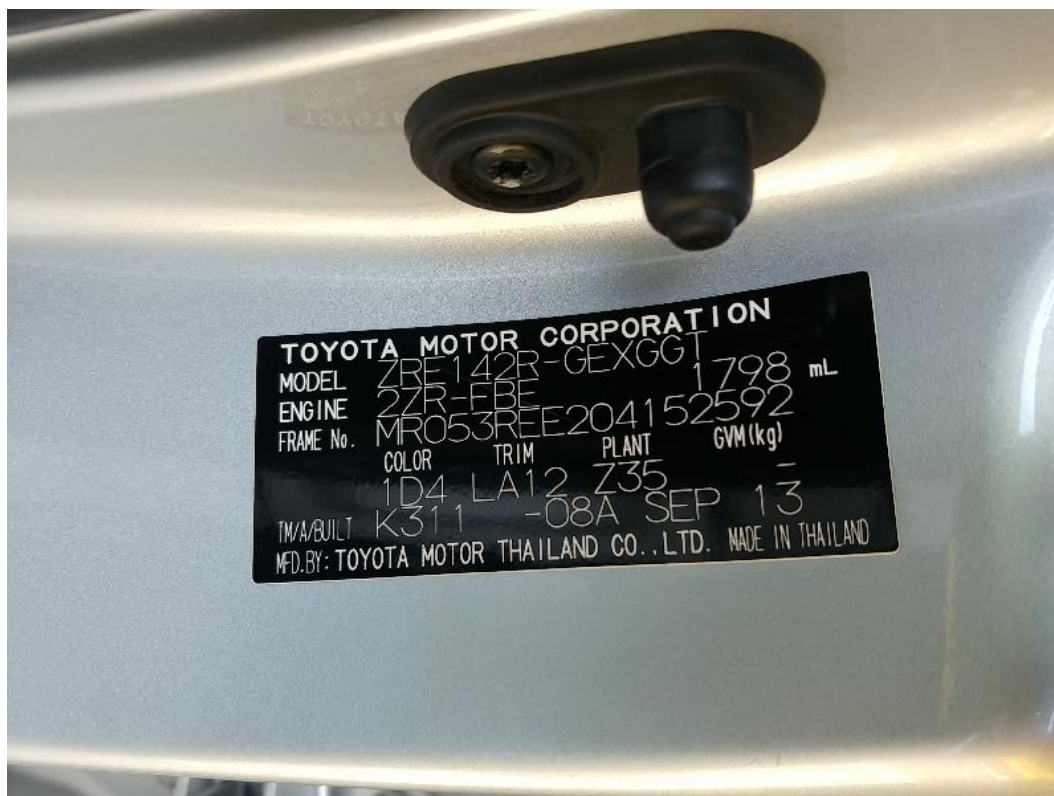
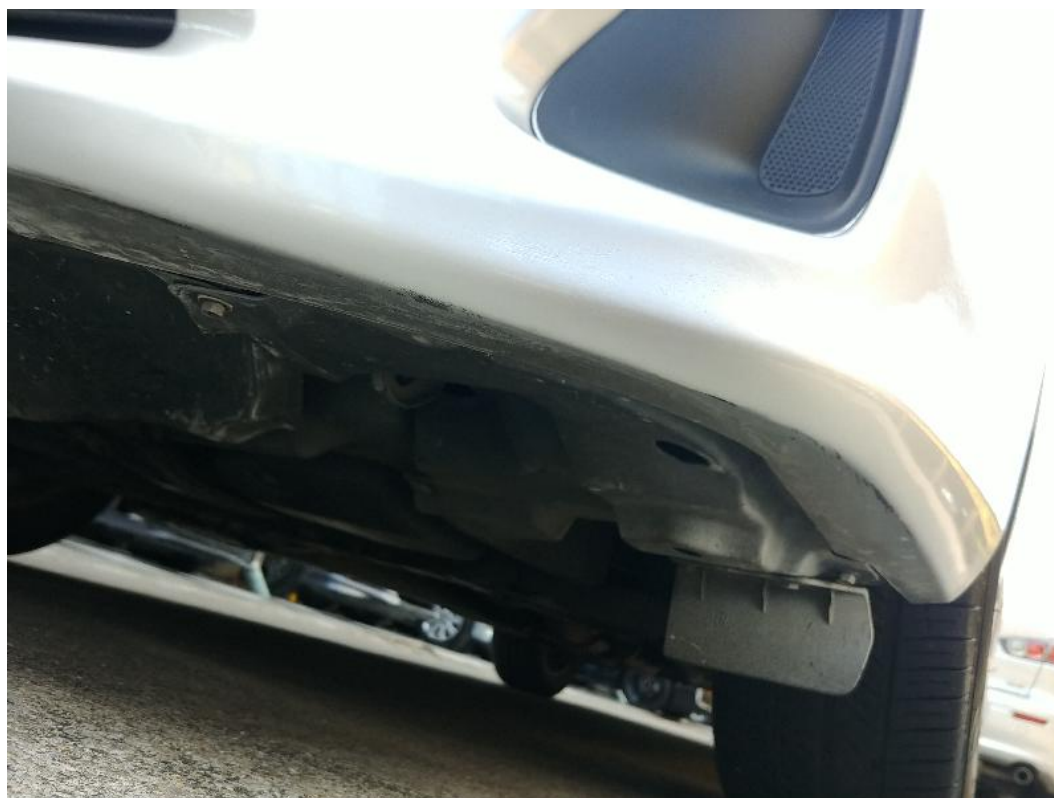
| เล็กมาก | มีขนาดเล็กกว่าเหรียญสิบ | เล็ก | มีขนาดเล็กกว่าการ์ด | ปานกลาง | มีขนาดเล็กกว่ากระดาษA4 | ใหญ่ | มีขนาดใหญ่กว่ากระดาษA4 | จำนวนน้อย | 5-6แห่ง | จำนวนมาก | มากกว่า7แห่ง |
|---|---|---|---|---|---|---|---|---|---|---|---|
| Front left fender<br>★★★★★ | Bonnet / hood<br>★★★★★ | Front bumper<br>★★★★★ | Front right fender<br>★★★★★ | <div> <div> <div>[บันทึก]</div> <div>ทำสีใหม่ด้วยสีเดิม</div> </div> <div> <div>[หน้าต่าง]</div> <div>กระจกหน้ารถ แตก M</div> <div>กระจกหน้ารถ หินกระเด็น บางส่วน</div> </div> <div> <div>[เบาะ]</div> <div>Left head light หมอก ชื้นมัว บางส่วน</div> </div> <div> <div>[ภายใน]</div> <div>การจับซี่ รอยย่น,รอยขีดข่วน มี</div> <div>ตกแต่รอื่น ๆ รอยขีดข่วน บางส่วน</div> </div> </div> | | | | | | | |
